FALKEVEIEN 5

**Adresse:** Falkeveien 5, 3089  
HOLMESTRAND

# Tilstandsrapport

Befaringsdato: 27.01.2025

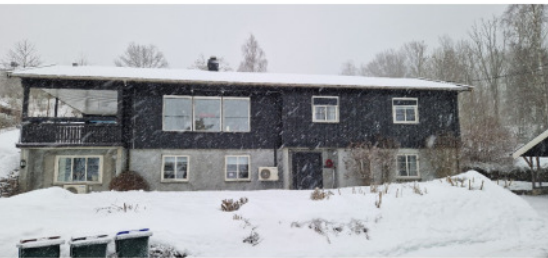
Råte i ende på vindski. Vindskier bør kontrolleres for skader.

Takflater var snødekket på befaringsdagen og takflater er følgelig ikke vurdert.

Snødekte takflater.

Taket bør kontrolleres når det er snøfritt.

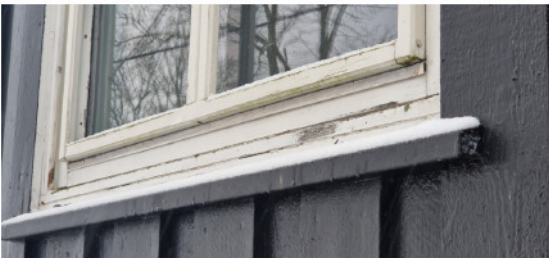
Vindu i 1 etg.

**Utvendig > Vinduer**  
Det er påvist avvik rundt innsettsdetaljer. Karmene i vinduer er slitte og det er sprekker i trevirket.

For å opprettholde vinduenes funksjon og tetthet og unngå fukt/råteskader må det utføres vedlikehold av vinduer. Det kan ikke utelukkes begynnende råte i noen vinduer. Normal levetid for vinduer er 20-60 år.

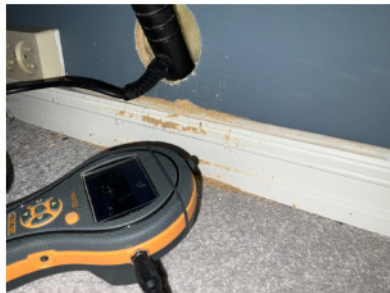
Hulltagning i vegg i kjellerstue, ingen unormal fukt.

Konstruksjonen bør overvåkes over tid for forandringer/fuktproblemer. Ved forandringer må tiltak iverksettes. Nærmere undersøkelse bør vurderes.

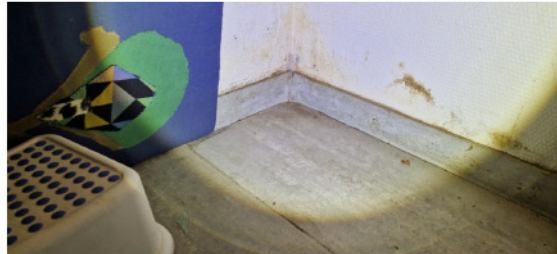
**Innvendig > Rom Under Terreng**  
Det er påvist andre avvik: Det er misfarging og fukt i nedkant panel i garderobe og toalett. Misfarging i nedkant vegg i bod, forhøyet fukt på indikator.

Misfarging i vegg i bod.

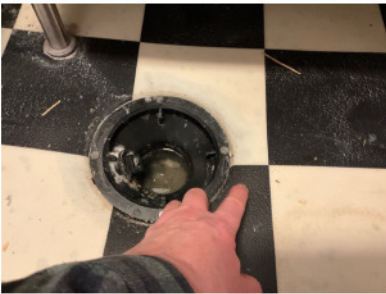
Løst belegg ved sluk.

Gulvbelegg må påregnes skiftet innen rimelig tid for å unngå skader.

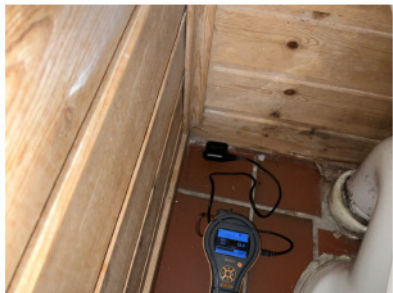
Misfarging og forhøyet fukt i nedkant vegg.
