STRANDFLÅTVEIEN 31

Strandflåtveien 31, 4018 STAVANGER  
Gnr 19 - Bnr 266  
1103 STAVANGER

Oppdragsnr.: 20137-2713

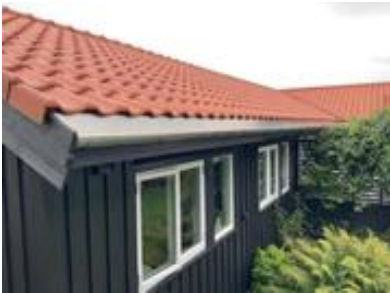
Takrenner/nedløp i aluminium.

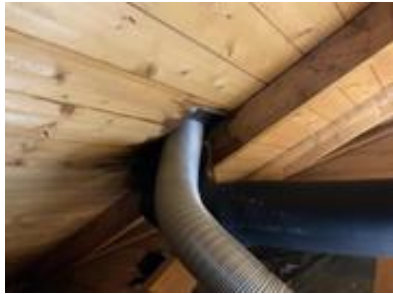
- Deler av takkonstruksjonen er synlig på kaldtloft. Kaldtloftet ppplevde begrenset luftet/ventilert, det er en ventil i gavl på hoveddel men ingen via takutstikk/raft. Merker i undertak/rupanel etter kondensering som tyder på for lite gjennomlufting. Etasjeskillen/tak i 1 etg er isolert, deler av denne ligger i uorden eller mangler vindtetting mot kald side. Rørgjennomføringer i yttertak med fuktmerker, det går ett isolert ventilasjonsrør gjennom her som er årsaken, kondenserer.

Uisolert rørgjennomføring i tak med fuktmerker rundt.

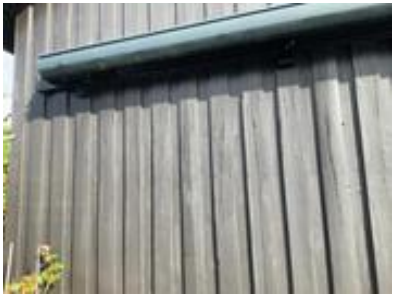
- Deler er eldre/original bordkledning, deler på tilbygg fra 2008, ingen observasjoner på råteskader. Pga mørk farge har deler av denne en del langsgående sprekker, spesilet på fasader som er utsatt for sol. Enkelte korte stående bordkledning med gjennomgående sprikk. Det er påvist manglende gnagesikring/musetetting tilfeldig valgte steder.
- Eldre original bordkledning på det meste, fr. på tilbygg.

Sprikker i bordkledning, her mot sør.

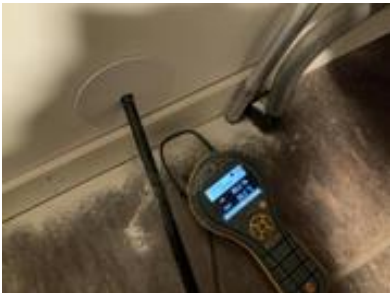
Fuktsøkt i påforet yttervegg i bod.

- Ingen umiddelbare tiltak er nødvendige men slik yttervegger i kjellerstue er bygget opp bør det følges regelmessig opp.

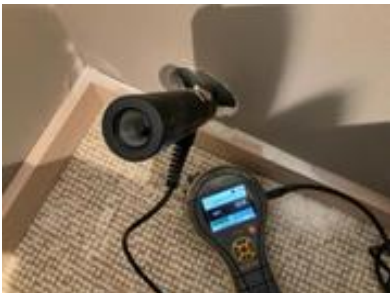
Fuktsøkt i påforet yttervegg i kjellerstue.

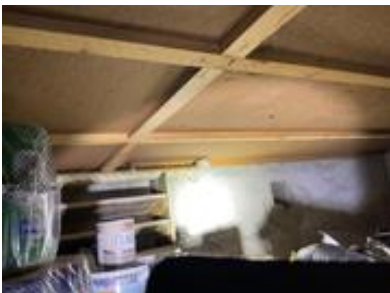
Gjennomføringer i vindtettplaten.

- Det anbefales å forbedre ventilasjonen i kryp kjelleren for å sikre tilstrekkelig luftskiftning og redusere fuktbelastning. Montere mansjett/tette gjennomføringer i vindtettplate mot bjelkelaget.

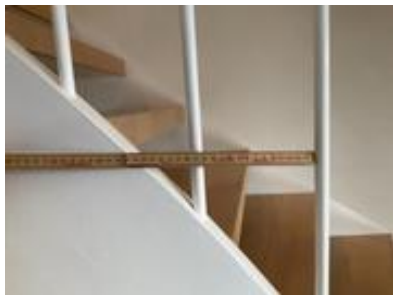
Større åpninger mellom spiller i rekkverk.

- Trapp kan utbedres ift knirk etter behov.
- For store åpninger i rekkverket kan medføre økt risiko for fall og personskader, særlig for barn.
- Åpninger mellom trinn i trappen kan påvirke sikker bruk, særlig for barn. Forholdet kan medføre økt risiko for fallulykker og personska-
- Manglende håndløper kan redusere muligheten for støtte ved ferdsel i trappen. Forholdet kan medføre økt risiko for fallulykker og personska-

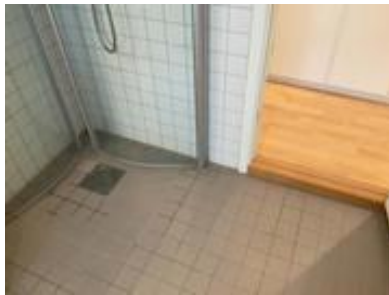
- Bruk av ikke fuktbestandige materialer i våtsonen kan føre til rask nedbrytning ved fuktpåvirkning. Dette øker risikoen for fuktskader, råte og muggdannelse, samt redusert levetid på bygningsdeler.

Dør plassert i dusjens fuktsone.

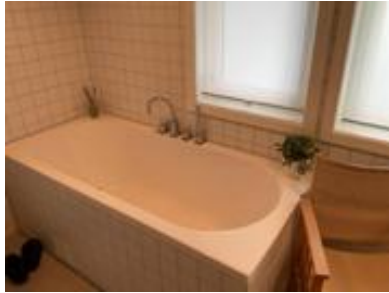
Vindu plassert i badekarets fuktsone.

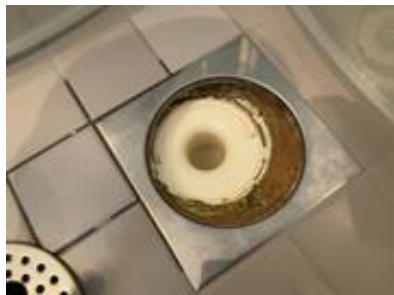
- Konsekvensen er at membranens tilstand og tetthet er usikker som følge av alder og manglende dokumentasjon, noe som øker risikoen for skjulte fuktskader og kan medføre behov for nærmere undersøkelser og eventuell rehabilitering av våtrommet.
- Konsekvensen er at membranens tilstand og tetthet er usikker som følge av alder og manglende dokumentasjon, noe som øker risikoen for skjulte fuktskader og kan medføre behov for nærmere undersøkelser og eventuell rehabilitering av våtrommet.

Sluk i dusj.

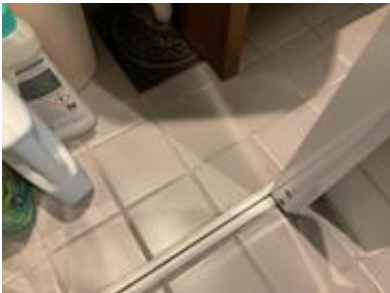
- Bruk av ikke fuktbestandige materialer i våtsonen kan føre til rask nedbrytning ved fuktpåvirkning. Dette øker risikoen for fuktskader, råte og muggdannelse, samt redusert levetid på bygningsdeler.

Bl.a område på gulv med bom/hullyd under fliser.

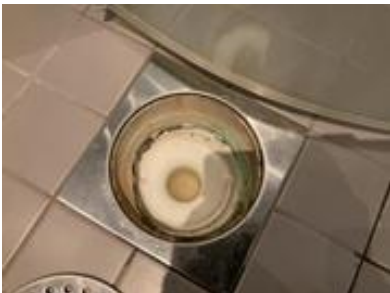
- Konsekvensen er at membranens tilstand og tetthet er usikker som følge av alder og manglende dokumentasjon, noe som øker risikoen for skjulte fuktskader og kan medføre behov for nærmere undersøkelser og eventuell rehabilitering av våtrommet.
- Konsekvensen er at membranens tilstand og tetthet er usikker som følge av alder og manglende dokumentasjon, noe som øker risikoen for skjulte fuktskader og kan medføre behov for nærmere undersøkelser og eventuell rehabilitering av våtrommet.

Sluk i dusj.

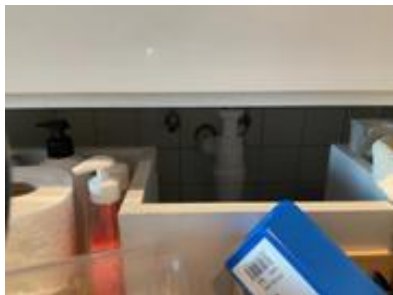
- Uten tilfredsstillende dreneringsløsning/lekkasjesikring kan lekkasjer pågå over lang tid uten å bli oppdaget. Dette kan føre til omfattende fuktskader i omkringliggende byggematerialer. Montere tilpasset mansjetter/tetting rundt rørgjennomføringer i vegg/fuktsoner.
- Ved implementering av innebygget sisterne var det ikke krav om lekkasjesikring, konstruksjonen bør jevnlig observeres.

Ikke fukttette rørgjennomføringer i vegg under vask.

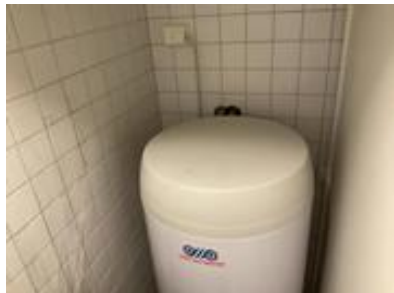
Varmtvannsbereder.

- Mangelfull el-tilkobling kan innebære økt risiko for elektrisk feil, brannfare og redusert sikkerhet.
- Det bør etableres tilfredsstillende el-tilkobling etter gjeldende forskrift.

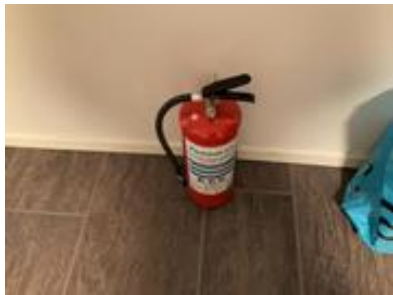
Eldre barnnslukkerapparat.

- Det anbefales å kontrollere og utbedre håndsløkkeutstyret slik at det oppfyller gjeldende krav. Defekt eller mangelfullt utstyr bør repareres eller skiftes ut for å sikre tilstrekkelig brannsikkerhet.

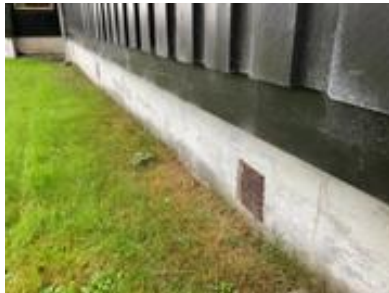
Magert behandlet mur, rust på ventilklafter.

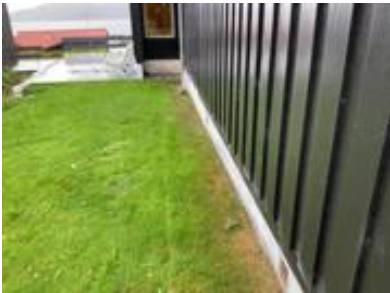
- Vann som ledes mot grunnmuren gir økt risiko for fuktinntrenging og skader på konstruksjonen. Terrengforhold/fall fra mur bør utbedres.

Kostnadsestimat: 20 000 - 100 000

Terreng med fall mot mur.
