Tilstandsrapport

Tomannsbolig

Avaldsnesgata 39, 4014 STAVANGER

Befaringsdato: 16.03.2026

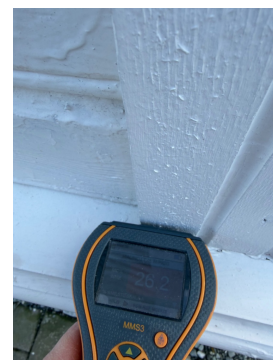
- Det er ingen eller liten lufting i nedre kant av kledning mot grunnmur.
- Det er avvik:

Det er ingen klaring mellom kledningen og vannstokken, og vannstokken har forhøyet fuktinnhold.

- Uten tilstrekkelig lufting bak bordkledningen kan fuktighet som trenger inn bak bordene eller gjennom veggen innenfra ikke tørke opp. Dette skaper ideelle forhold for råtesopp og muggvekst.

Det bør etableres tilstrekkelig lufting i nedre kant av kledningen mot grunnmur for å sikre god drenering og ventilasjon. Manglende lufting kan føre til fuktskader og redusert levetid på kledningen.

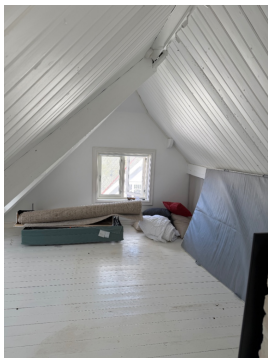
Ved fuktsøk i taket er det målt verdier over 17 % fuktinnhold.

Det bør gjennomføres nærmere undersøkelser for å avdekke årsak til skjevheter, nedbøying og forhøyet fuktinnhold i takkonstruksjonen.

Påviste skader må utbedres for å hindre videre forringelse, redusere risiko for råte, sopp og svekkelse av konstruksjonen.

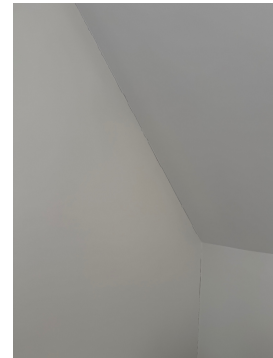
Det er registrert riss mellom overgangen vegg og tak.

Riss i overgang vegg/tak.

Riss mellom overgangen vegg og tak bør utbedres for å hindre videre sprekkdannelse og forringelse av overflatene.

Dersom rissene skyldes underliggende konstruksjonsproblemer eller fukt, bør årsaken kartlegges og utbedres for å unngå økt risiko for skader på bygningskonstruksjonen.

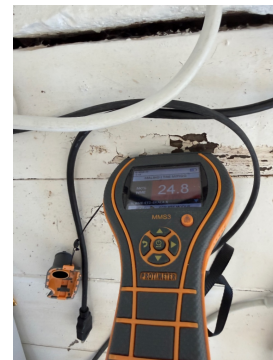
Utslag på fuktmåling på loftet.

- Det er påvist fuktskader i etasjeskiller
- Målt høydeforskjell på over 20 mm innenfor en lengde på 2 meter. Tilstandsgrad 3 gis med bakgrunn i standardens krav til godkjente måleavvik.
- Målt høydeforskjell på over 30 mm gjennom hele rommet. Tilstandsgrad 3 gis med bakgrunn i standardens krav til godkjente måleavvik.

Det er påvist fuktutslag på gulvet ved pipen på loftet.

Gulvet på loftet må tørkes og behandles for å fjerne fuktigheten.

Dersom tiltak ikke gjennomføres, er det risiko for videre utvikling av fuktskader, sopp- og råteangrep, samt ytterligere svekkelse av konstruksjonen.

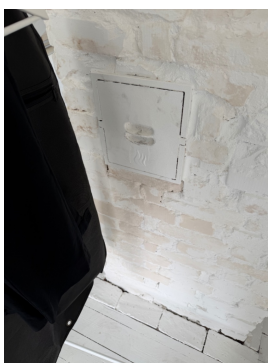
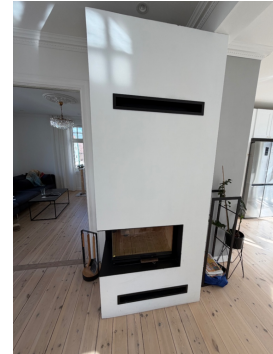
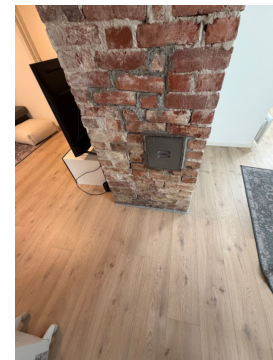
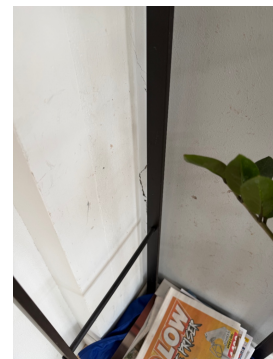
- Det er påvist brennbart materiale nærmere enn 300 mm fra sotluke/feieluke.
- Det er påvist sprekker og/eller riss i pipe.
- Ildfast plate mangler på gulvet under sotluke/feieluke på pipe.
- Ildfast plate mangler på gulvet under/foran ildstedet.

Sprekker og riss i pipe må utbedres av fagkyndig for å hindre røyk- og branngjennomgang.

Brennbar materiale nærmere enn 300 mm fra sotluke/feieluke må fjernes eller beskyttes i henhold til gjeldende forskrifter for å unngå økt risiko for brann.

Kostnadsestimat: 20 000 - 100 000

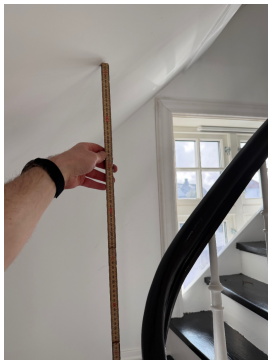
Trapp opp til loft har liten frihøyde.

Frihøyden i trappeløpet bør økes for å oppfylle gjeldende krav og redusere risikoen for hodeskader ved ferdsel i trappen. Begrenset frihøyde kan medføre økt fare for personskader.

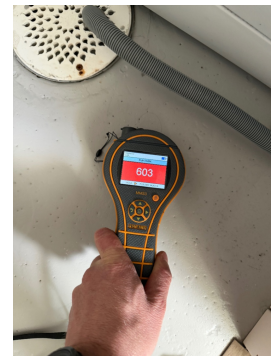
Teknisk rom i kjeller: Det er utslag på fuktsøk langs gulvet. Det er montert sluk i gulvet som er skrudd fast, slik at inspeksjon ikke er mulig.
Katteluke er montert i yttervegg fra TV-stuen.

Det er utført fuktsøk rundt på gulvet, og det er registrert forhøyede verdier.

Det bør gjennomføres ytterligere undersøkelser for å avdekke årsaken til fuktutslag langs gulvet, og nødvendige tiltak bør iverksettes for å utbedre eventuelle fuktproblemer.

Konsekvensen av manglende utbedring er økt risiko for fuktskader, muggdannelse og forringelse av bygningsmaterialer.

Katteluken i yttervegg kan redusere rommets isolasjonsevne (U-verdi), noe som kan føre til varmetap og økte oppvarmingskostnader. Det bør vurderes tiltak for å forbedre isolasjonen rundt katteluken for å redusere varmetap.

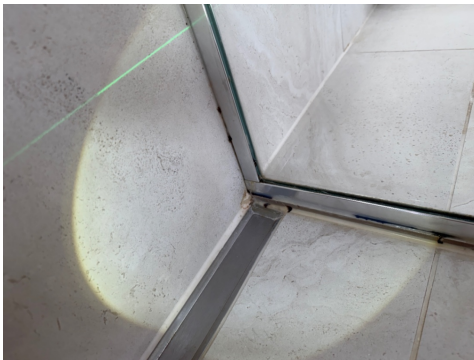
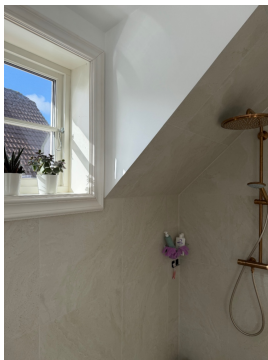
- Det er vindu/dør med ikke fuktbestandige materialer i våtsonen (ved vask, dusj, badekar, osv.), løsningen eller byggematerialet er uegnet.
- Det er påvist avvik i fuger.
- Det er påvist svertesopp i silikonfuger.

Vindu inne i dusjsonen

Uegnede materialer i våtsonen bør fuktbeskyttes eller byttes ut for å redusere risiko for fuktskader og forringelse av materialene.

Avvik i fuger bør utbedres for å sikre tilstrekkelig tetthet og forhindre vanninntrenging i konstruksjonen.

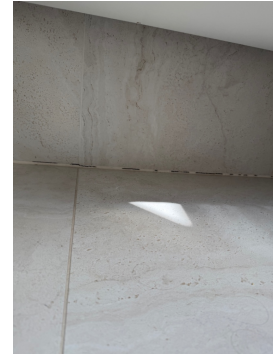
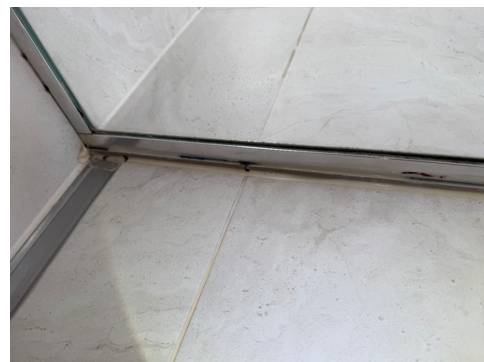
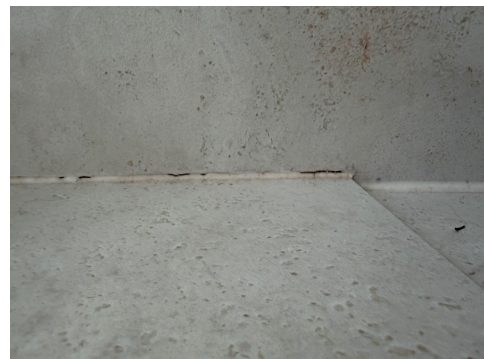
- Det er påvist avvik i fuger.

Det er registrert at fugemassen slipper langs gulvet ved dusjen og under vask. Dette medfører økt risiko for fuktinntrengning og bør utbedres for å sikre tilstrekkelig tetthet i våtsonen.

Fugene bør utbedres eller skiftes ut for å hindre vanninntrengning i konstruksjonen.

Sprekker eller løse fuger kan føre til fuktskader og redusert levetid på gulvet.

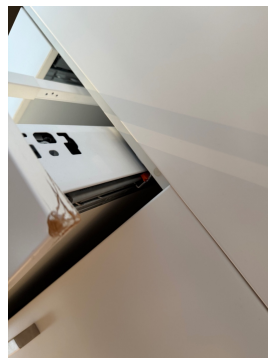
- Det er påvist skader på overflater/kjøkkeninnredning utover normal slitasjegrad.

Det er ikke etablert fuktsikring under benkeplaten ved oppvaskmaskinen. Dette øker risikoen for fuktskader ved eventuelle lekkasjer eller søl i dette området. Det anbefales å etablere egnet fuktsikring for å redusere risikoen for skader på kjøkkeninnredningen.

Skader på overflater og kjøkkeninnredning bør utbedres for å opprettholde funksjon og estetikk. Dersom dette ikke gjøres, kan ytterligere slitasje og forringelse oppstå, noe som kan føre til økte kostnader ved senere utbedring.

Det bør etableres egnet fuktsikring under benkeplaten ved oppvaskmaskinen for å redusere risikoen for fuktskader ved lekkasjer eller søl. Manglende fuktsikring kan føre til skader på kjøkkeninnredningen og økte utbedringskostnader.

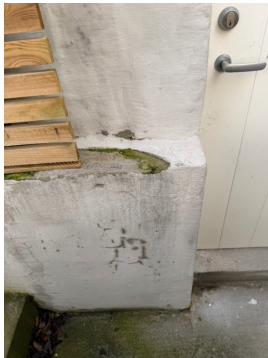
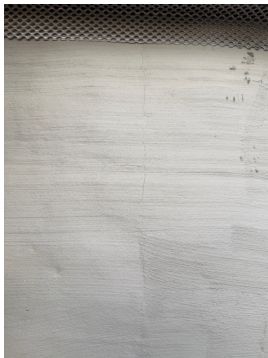
- Det er registrert skråriss som er symptom på setninger.

Skråriss i grunnmuren bør utbedres for å hindre videre setningsskader og redusere risikoen for vanninntrenging og svekkelse av konstruksjonen.

Videre undersøkelser anbefales for å avdekke årsaken til setningene, slik at nødvendige tiltak kan iverksettes.
