Tilstandsrapport

Tomannsbolig

Avaldsnesgata 39, 4014 STAVANGER

Befaringsdato: 16.03.2026

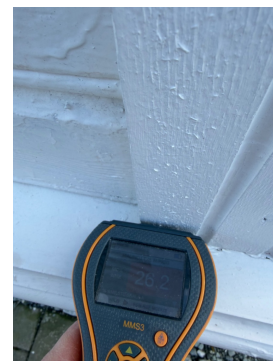
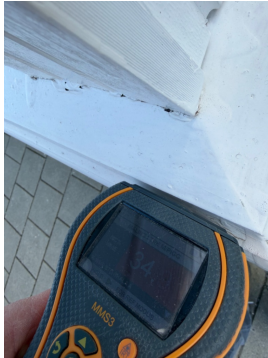
- Det er ingen eller liten lufting i nedre kant av kledning mot grunnmur.
- Det er avvik:

Det er ingen klaring mellom kledningen og vannstokken, og vannstokken har forhøyet fuktinnhold.

- Uten tilstrekkelig lufting bak bordkledningen kan fuktighet som trenger inn bak bordene eller gjennom veggene innenfra ikke tørke opp. Dette skaper ideelle forhold for råtesopp og muggvekst.

Det bør etableres tilstrekkelig lufting i nedre kant av kledningen mot grunnmur for å sikre god drenering og ventilasjon. Manglende lufting kan føre til fuktskader og redusert levetid på kledningen.

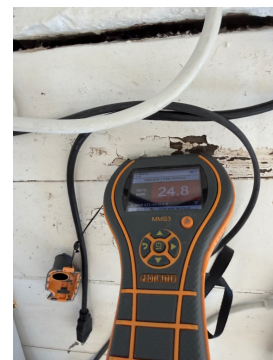
Ved fuktsøk i taket er det målt verdier over 17 % fuktinnhold.

Utslag på fuktmåling på loftet.

Det bør gjennomføres nærmere undersøkelser for å avdekke årsak til skjevheter, nedbøying og forhøyet fuktinnhold i takkonstruksjonen.

Påviste skader må utbedres for å hindre videre forringelse, redusere risiko for råte, sopp og svekkelse av konstruksjonen.

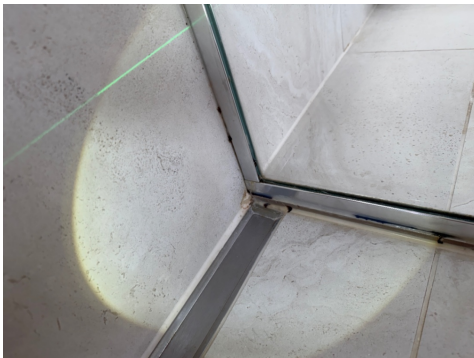
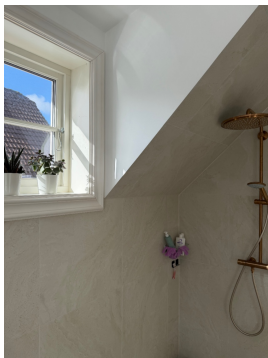
- Det er vindu/dør med ikke fuktbestandige materialer i våtsonen (ved vask, dusj, badekar, osv.), løsningen eller byggematerialet er uegnet.
- Det er påvist avvik i fuger.
- Det er påvist svertesopp i silikonfuger.

Vindu inne i dusjsonen

Uegnede materialer i våtsonen bør fuktbeskyttes eller byttes ut for å redusere risiko for fuktskader og forringelse av materialene.

Avvik i fuger bør utbedres for å sikre tilstrekkelig tetthet og forhindre vanninntrenging i konstruksjonen.

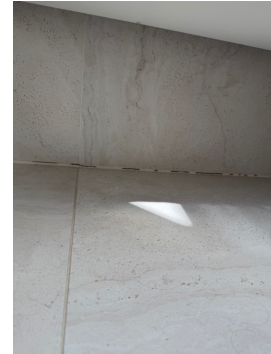
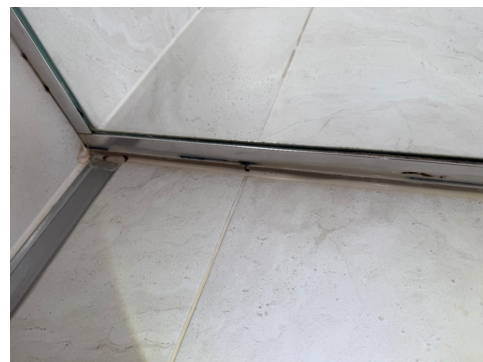
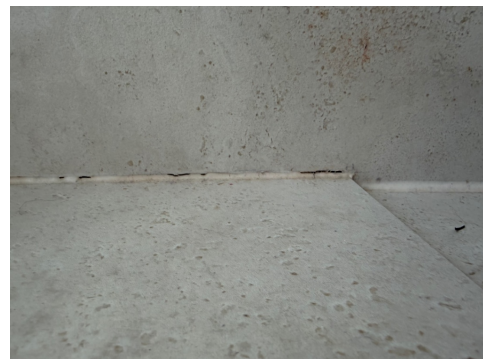
Det er registrert at fugemassen slipper langs gulvet ved dusjen og under vask. Dette medfører økt risiko for fuktinntrengning og bør utbedres for å sikre tilstrekkelig tetthet i våtsonen.

Fugene bør utbedres eller skiftes ut for å hindre vanninntrengning i konstruksjonen.

Sprekker eller løse fuger kan føre til fuktskader og redusert levetid på gulvet.

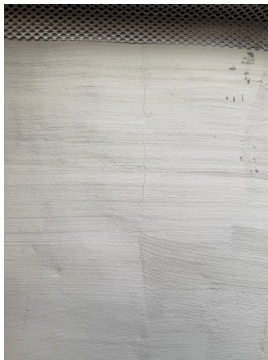
- Det er registrert skråriss som er symptom på setninger.

Skråriss i grunnmuren bør utbedres for å hindre videre setningsskader og redusere risikoen for vanninntrenging og svekkelse av konstruksjonen.

Videre undersøkelser anbefales for å avdekke årsaken til setningene, slik at nødvendige tiltak kan iverksettes.
