DÅSVANNSDALEN 131

Oppdragsnr.: 13333-5796

Befaringsdato: 23.09.2026

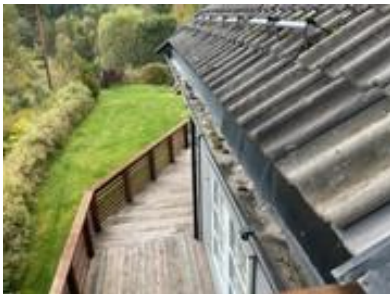
Takrenner bør renses for sand mm.

- Det anbefales jevnlig tilsyn og vedlikehold av beslagsløsninger, takrenner og nedløp for å avdekke eventuelle skader eller lekkasjer, spesielt med tanke på at mer enn halvparten av forventet levetid er oppnådd og tilgangen for kontroll er redusert. Manglende oppfølging kan føre til skjulte skader, vanninntrenging og økte utbedringskostnader.
- Kjøper bør selv vurdere behovet for snøfangere. Ved manglende snøfanger er det risiko for skade på person/dyr mm.

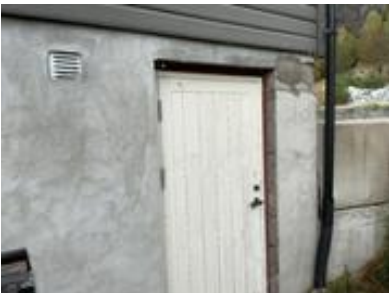
**Vurdering av avvik:**  
• Noe stedvis alder og værslitasje. Kjellerdør sitter i karm/svill. Ikke fuget rundt kjellerdør.

**Konsekvens/tiltak**  
• Det bør utføres jevnlig vedlikehold og eventuelt overflatebehandling av dører med alder og værslitasje for å forlenge levetiden og opprettholde funksjon. Manglende vedlikehold kan føre til ytterligere forringelse, redusert isolasjonsevne og behov for utskifting på sikt.

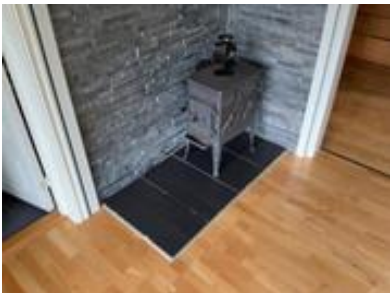
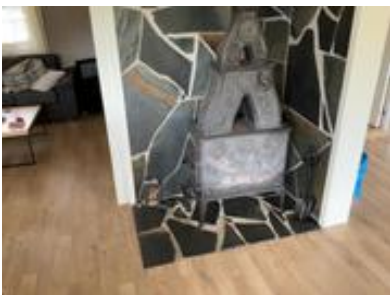
Litt hulrom/løse flis foran vedovn oppe, sluppet i flislim og mangler noe fug som følge.

**Konsekvens/tiltak**  
• Det anbefales å få utført kontroll av pipe og ildsteder av kvalifisert fagperson, da mer enn halvparten av estimert levetid er oppnådd, samt fordi kun utvendig kontroll er utført (ikke i pipeløp som kan skjule avvik). Dette for å avdekke eventuelle skjulte skader eller slitasje, og for å redusere risikoen for brann eller funksjonssvikt.

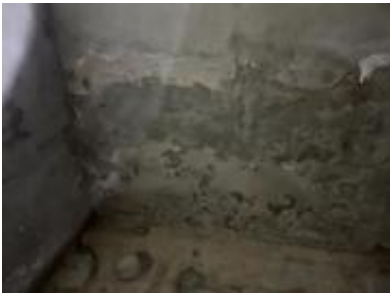
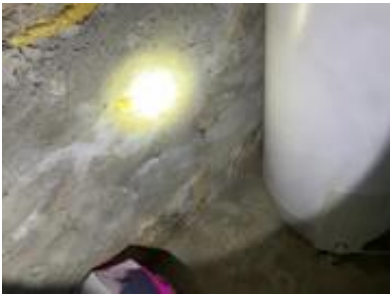
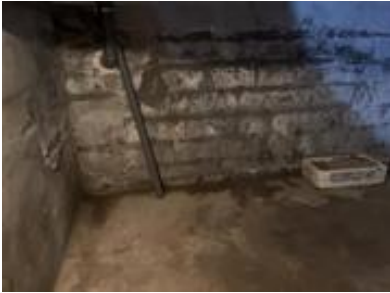
Det må påregnes noe fuktopptrekk fra gulv og vegger i eldre konstruksjoner uten fuktsperre, da dette er vanlig for bygg fra denne perioden. Konsekvensen av dette kan være økt risiko for fuktskader og forringelse av innemiljøet over tid.

Det er ikke mulig å drenere rundt hele boligen, noe som kan medføre at enkelte områder er mer utsatt for fukt. Dette bør tas hensyn til ved bruk og innredning av kjeller.
