# PROAKTIV

KJELDEBAKKEN 2

Oppgradert og påbygget enebolig med 4 soverom og stor tomt.

**Adresse:** Kjeldebakken 2, 4350 KLEPPE

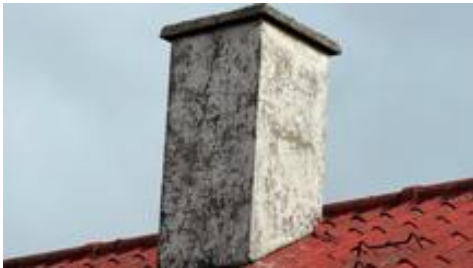
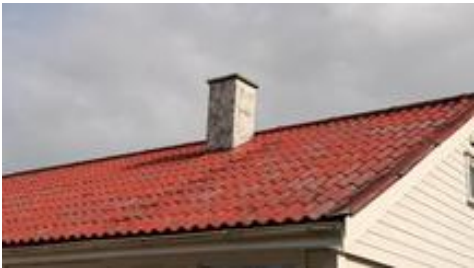
- Det manglende snøfangere på hele eller deler av taket selv om dette var krav på byggesøknadstidspunktet.
- Det registreres riss og overflateslitasje på skorstein over tak. Forholdet kan over tid medføre økt fuktpåvirkning og frostsprengning dersom vann trenger inn.

- Det anbefales å montere snøfangere for å sikre trygg ferdsel under utsatte takflater, spesielt i områder med inngangsdører og andre steder hvor personer oppholder seg eller passerer.
- På grunn av alder anbefales det å etablere heldekkende beslag rundt skorsteinen for å sikre bedre beskyttelse og redusere risiko for fremtidige lekkasjer.

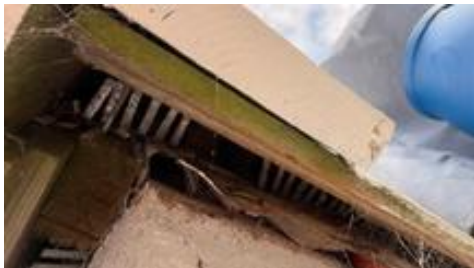
- Det er påvist manglende gnagesikring (musetetting) Det er kun foretatt stikkprøvekontroller av musetetting og lufting bak kledning der dette er mulig. Der dette er undersøkt ble det registrert store nok mellomrom til at skadedyr kan forekomme. (6mm)
- Det registreres rustdannelse på enkelte spiker i kledningen.

- Anbefaler utbedring av musetetting i nedre del av kledningen. Manglende tiltak kan gi økt risiko for at skadedyr tar seg inn i konstruksjonen med påfølgende skade og luktproblematikk over tid.
- Rustne spikre kan over tid gi redusert innfesting og misfarging på kledningen. Anbefaler utskiftning av rustne spikre ved behov og jevnlig vedlikehold av kledningen.
