KALVEGJERDET 4

Adresse: Kalvegjerdet 4, 6200 STRANDA

Befaringsdato: 22.04.2026 Rapportdato: 22.04.2026 Oppdragsnr.: 20923-1430 Eiendomsverdi ref nr: MC1576

Autorisert foretak: Artikon AS Sertifisert Takstingeniør: Gaute Aabrekk

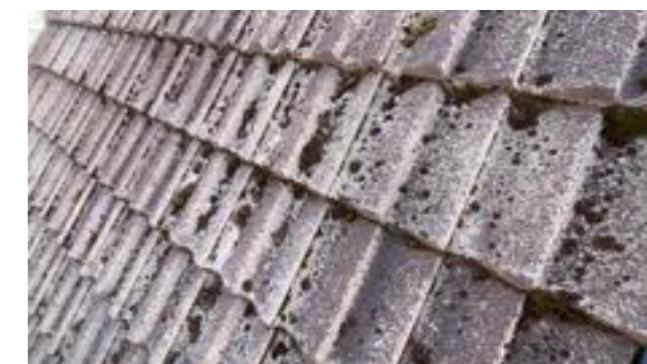
Det er mose på taktekingen og taktekingen er slitt.

- Mose og slitasje bør fjernes, og det bør vurderes lokal utbedring av taktekingen for å forlenge takets levetid.
- Dersom tiltak ikke utføres, kan dette føre til redusert levetid på takstein, økt risiko for fuktskader og at takstein sprekker.

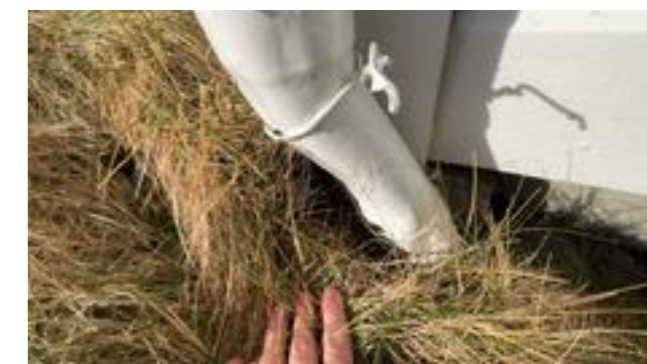
Det er bulk i nedløp flere steder.

- Takrennene bør utbedres slik at de får korrekt fall mot nedløpet, for å sikre effektiv bortledning av vann og unngå opphopning som kan føre til lekkasjer eller skader på bygningsdeler.
- Bulken i nedløpet bør rettes ut eller nedløpet byttes, for å sikre fri vannpassasje og redusere risiko for tilstopping og vannskader.

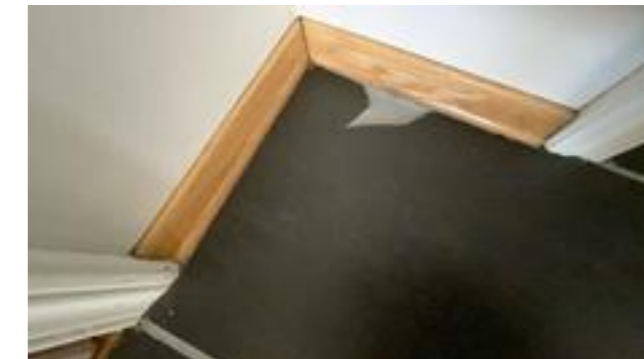
Bit av flis som er knekt av. Området er fuget.

- Det anbefales å utbedre skadet gulvflis og vurdere utbedringer av fliser med hulrom, for å unngå videre skade og redusert levetid på gulvet.
- Slitasjemerker på gulv bør vurderes utbedret ved behov, da dette over tid kan føre til ytterligere forringelse av overflaten.

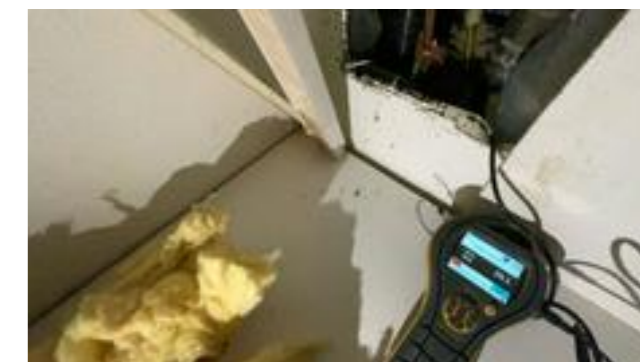
20. mars: Fuktmåling i svill mot sør viser at det er meget fuktig.

- Det er fortsatt målt forhøyede fuktverdier til tross for utførte tiltak på vannrøret, men disse verdiene har gått betraktelig ned etter at tiltak er gjennomført, og det kan se ut til at det er en sammenheng her.
- Videre overvåking av fuktnivået anbefales for å følge utviklingen over tid og forhindre eventuelle fuktskader.
- Konsekvensen av vedvarende fukt i konstruksjonen kan være utvikling av sopp og råte, noe som kan medføre skader på bygningen og dårligere innneklima.
