KALVEGJERDET 4

Adresse: Kalvegjerdet 4, 6200 STRANDA

Befaringsdato: 22.04.2026 Rapportdato: 22.04.2026 Oppdragsnr.: 20923-1430 Eiendomsverdi ref nr: MC1576

Autorisert foretak: Artikon AS Sertifisert Takstingeniør: Gaute Aabrekk

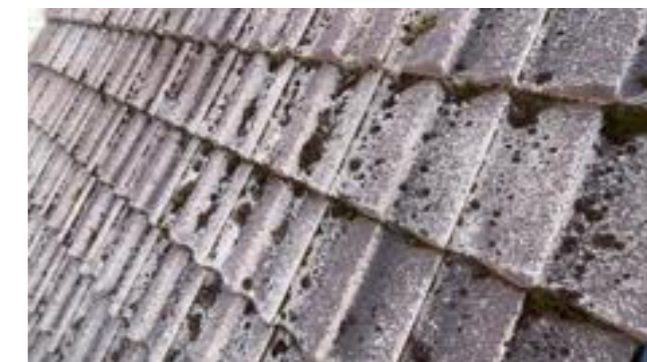
Det er mose på taktekingen og taktekingen er slitt.

- Mose og slitasje bør fjernes, og det bør vurderes lokal utbedring av taktekingen for å forlenge takets levetid.
- Dersom tiltak ikke utføres, kan dette føre til redusert levetid på takstein, økt risiko for fuktskader og at takstein sprekker.

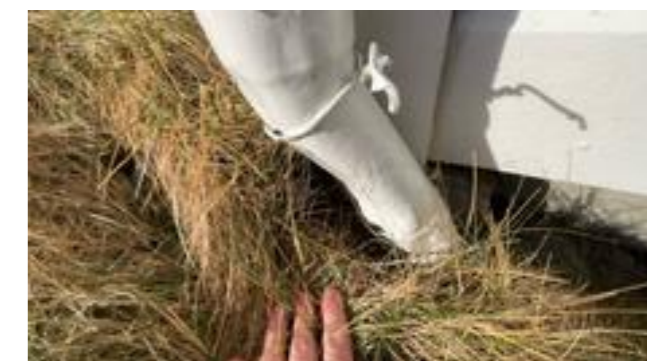
Det er bulk i nedløp flere steder.

- Takrennene bør utbedres slik at de får korrekt fall mot nedløpet, for å sikre effektiv bortledning av vann og unngå opphopning som kan føre til lekkasjer eller skader på bygningsdeler.
- Bulken i nedløpet bør rettes ut eller nedløpet byttes, for å sikre fri vannpassasje og redusere risiko for tilstopping og vannskader.

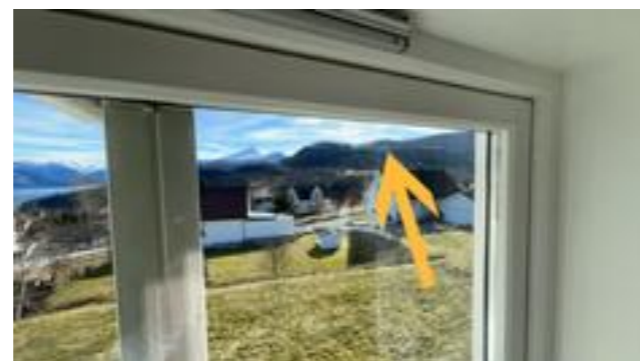
Det er noen små merker i glassene på vinduene i stuen.

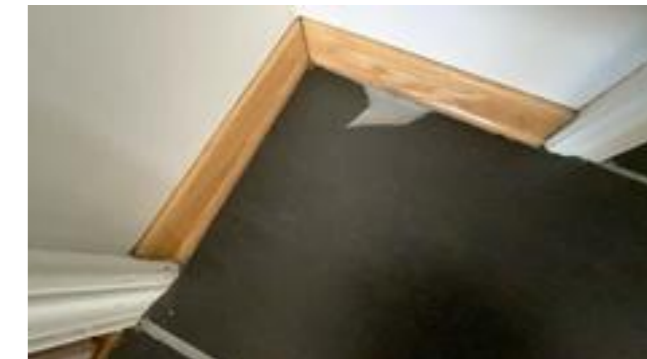
Bit av flis som er knekt av. Området er fuget.

- Det anbefales å utbedre skadet gulvflis og vurdere utbedringer av fliser med hulrom, for å unngå videre skade og redusert levetid på gulvet.
- Slitasjemerker på gulv bør vurderes utbedret ved behov, da dette over tid kan føre til ytterligere forringelse av overflaten.

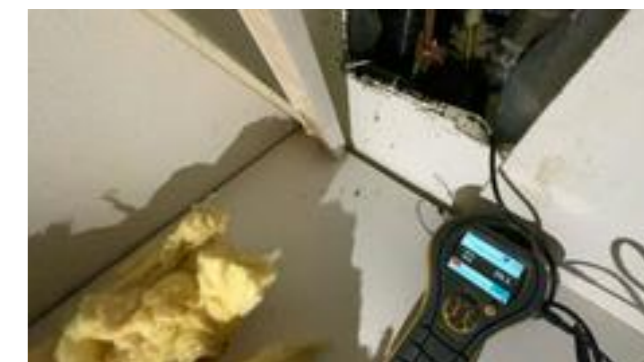
- Rom under terreng: Artikon har foretatt to befaringer. Dette som følge av at det ble målt fukt i rom under terreng i ett område rundt et vannrør som lå i vegg. Det var da mistanke om kondens fra vannrøret og det ble gjort tiltak av rørlegger. Første befaring var 20.03.2026 og den andre befaringen var 22.04.2026. Se mer omfattende informasjon i tilstandsrapporten som ligger vedlagt.

20. mars: Fuktmåling i svill mot sør viser at det er meget fuktig.

- Det er fortsatt målt forhøyede fuktverdier til tross for utførte tiltak på vannrøret, men disse verdiene har gått betraktelig ned etter at tiltak er gjennomført, og det kan se ut til at det er en sammenheng her.
- Videre overvåking av fuktnivået anbefales for å følge utviklingen over tid og forhindre eventuelle fuktskader.
- Konsekvensen av vedvarende fukt i konstruksjonen kan være utvikling av sopp og råte, noe som kan medføre skader på bygningen og dårligere inneklima.

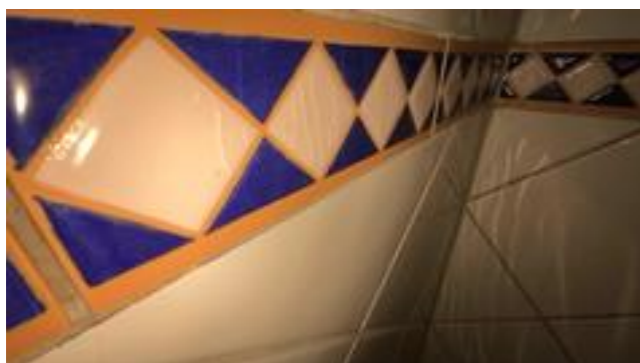
- Bad (underetasje), sanitærutstyr og innredning: Servanten har krakelert. Det er observert sprekk i en flis som ligger rundt badekaret.

Flisene har krakelering.

- Krakelerte fliser og slitte fuger bør utbedres for å hindre ytterligere forringelse av overflatene og redusere risikoen for fuktskader i underliggende konstruksjoner.
- Dersom avvikene ikke utbedres, kan det medføre økt risiko for vanninntrengning og følgeskader på veggkonstruksjonen.

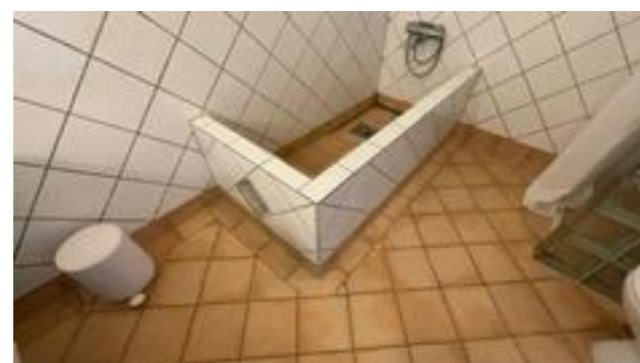
- Bad (underetasje), overflater gulv: Det er mulighet for at det kan forekomme vannlekkasje på våtrommet hvor vann ikke vil gå til sluk. Det er en tett plastterkel inn til sluk i dusjonen, og sluket under badekaret er innmurt i nisje. Flere fliser på gulvet har hulrom under (bom). Fugene er slitte, sprukne og grunne. Det er påvist avvik i fallforhold til sluk i forhold til krav i forskrift på byggetidspunktet.

Det er tett inn til sluken under badekar.

- Fliser med hulrom bør festes eller skiftes for å forhindre skade på underliggende konstruksjon og redusere risiko for vanninntrengning.
- Slitte, sprukne og grunne fuger bør utbedres for å hindre fuktskader og opprettholde tilstrekkelig tetthet i gulvet.

- Konsekvensen av manglende utbedring er økt risiko for vannskader, fuktskader og redusert levetid på våtrommet.

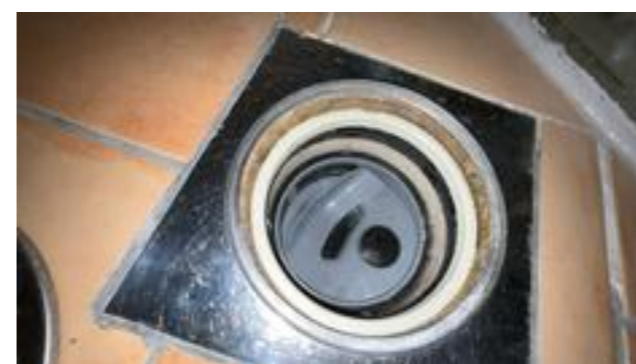
Sluk i dusjsone.

- Overvåk tilstanden jevnlig. For å få tilstandsgrad 0 eller 1 må tettesjiktet skiftes ut, men tidspunktet for når dette er nødvendig er vanskelig å si noe om.
- Det er viktig å merke seg at levetiden til en membran varierer basert på kvalitet, installasjon og bruk. Eldre membraner kan bli sprø og sprekke opp, noe som fører til at de mister sin vanntettende funksjon. Dette kan resultere i vannlekkasjer gjennom vegger og gulv og fuktskader.

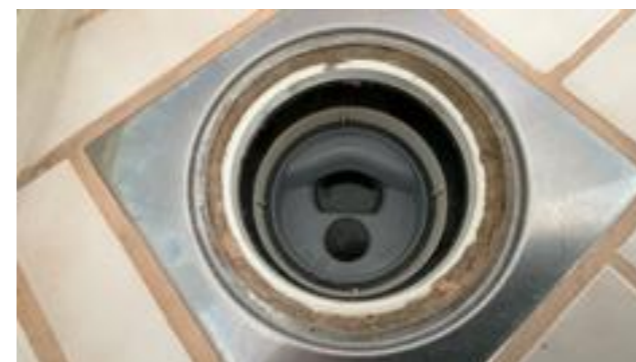
- Bad/vaskerom (hovedetasje), overflater gulv: Det er mulighet for at det kan forekomme vannlekkasje på våtrommet hvor vann ikke vil gå til sluk. Fallet til begge sluker er ca. 5 mm. fra dørterskel. Gulvet på selve vaskeromsdelen er tilnærmet flatt. Det er tett terskel inn til sluk i dusjonen. Det er observert enkelte fliser med hulrom under.

Sluk under innredning på vaskerommet.

- Overvåk tilstanden jevnlig. For å få tilstandsgrad 0 eller 1 må tettesjiktet skiftes ut, men tidspunktet for når dette er nødvendig er vanskelig å si noe om.
- Det er viktig å merke seg at levetiden til en membran varierer basert på kvalitet, installasjon og bruk. Eldre membraner kan bli sprø og sprekke opp, noe som fører til at de mister sin vanntettende funksjon. Dette kan resultere i vannlekkasjer gjennom vegger og gulv og fuktskader.

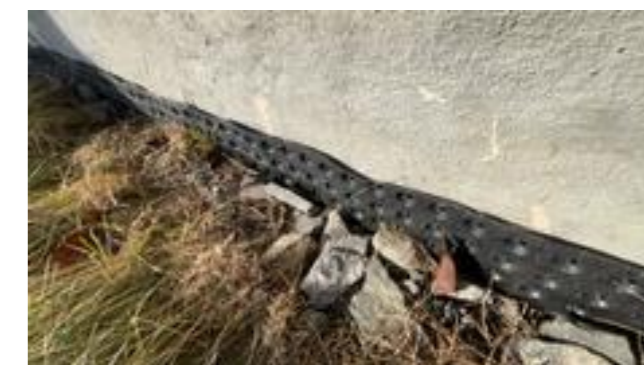
- Fuktsikring og drenering: Det er observert knotteplast som mangler overgangslist mot grunnmur.

- Det bør monteres overgangslist mellom knotteplast og grunnmur for å hindre at vann trenger inn bak knotteplasten.
- Manglende overgangslist kan føre til økt risiko for fuktinntrengning i grunnmuren, noe som kan gi skader på konstruksjonen over tid.
