KALVEGJERDET 4

Enebolig  
Kalvegjerdet 4 , 6200 STRANDA  
STRANDA kommune  
gnr. 49, bnr. 346

Befaringsdato: 22.04.2026 Rapportdato: 22.04.2026 Oppdragsnr.: 20923-1430 Eiendomsverdi ref nr: MC1576

Autorisert foretak: Artikon AS Sertifisert Takstingeniør: Gaute Aabrekk

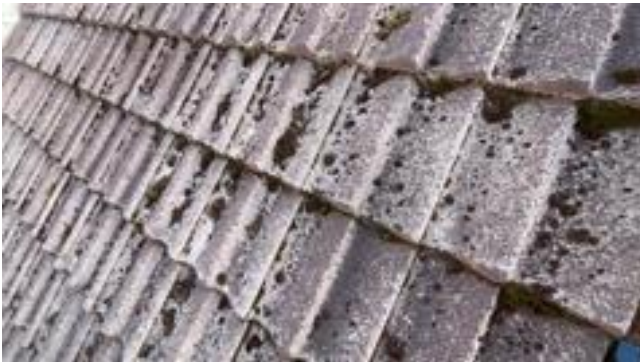
Det er mose på taktekkingen og taktekkingen er slitt.

- Mose og slitasje bør fjernes, og det bør vurderes lokal utbedring av taktekkingen for å forlenge takets levetid.
- Dersom tiltak ikke utføres, kan dette føre til redusert levetid på takstein, økt risiko for fuktskader og at takstein sprekker.

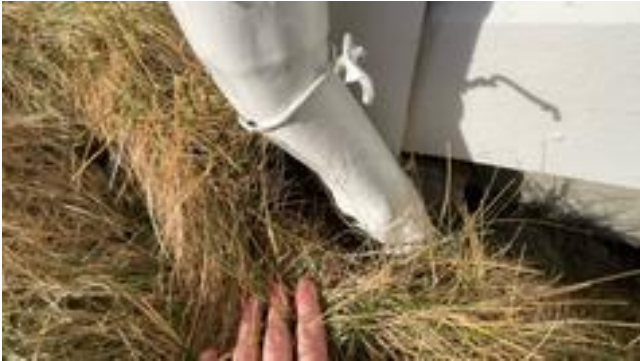
Det er bulk i nedløp flere steder.

- Takrennene bør utbedres slik at de får korrekt fall mot nedløpet, for å sikre effektiv bortledning av vann og unngå opphopning som kan føre til lekkasjer eller skader på bygningsdeler.
- Bulken i nedløpet bør rettes ut eller nedløpet byttes, for å sikre fri vannpassasje og redusere risiko for tilstopping og vannskader.

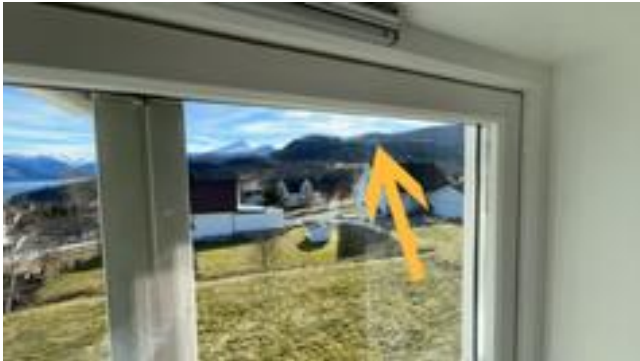
Det er noen små merker i glassene på vinduene i stuen.

- Vinduet som ikke lar seg åpne bør undersøkes nærmere og utbedres, for eksempel ved justering eller reparasjon av låsemekanismen, for å sikre tilfredsstillende funksjon og rømningsvei ved brann.
- Små merker i glasset vurderes som kosmetiske, men bør følges opp dersom det utvikler seg sprekker eller svekkelser, for å unngå redusert holdbarhet eller behov for utskifting.

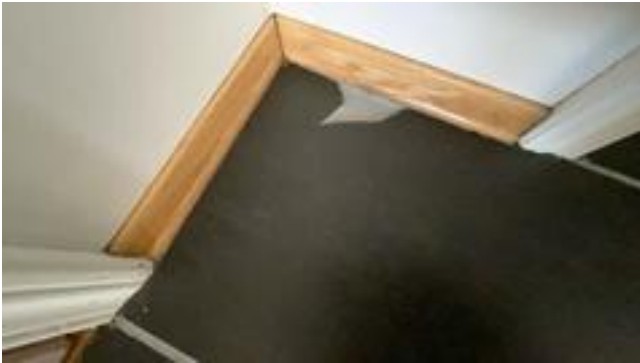
Bit av flis som er knekt av. Området er fuget.

- Det anbefales å utbedre skadet gulvflis og vurdere utbedringer av fliser med hulrom, for å unngå videre skade og redusert levetid på gulvet.
- Slitasjemerker på gulv bør vurderes utbedret ved behov, da dette over tid kan føre til ytterligere forringelse av overflaten.

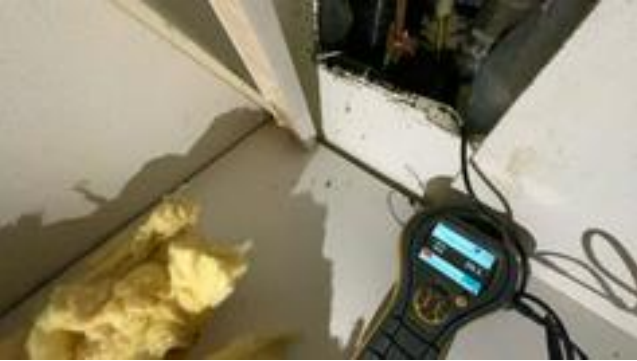
20. mars: Fuktmåling i svill mot sør viser at det er meget fuktig.

- Det er fortsatt målt forhøyede fuktverdier til tross for utførte tiltak på vannrøret, men disse verdiene har gått betraktelig ned etter at tiltak er gjennomført, og det kan se ut til at det er en sammenheng her.
- Videre overvåking av fuktnivået anbefales for å følge utviklingen over tid og forhindre eventuelle fuktskader.
- Konsekvensen av vedvarende fukt i konstruksjonen kan være utvikling av sopp og råte, noe som kan medføre skader på bygningen og dårligere innneklima.

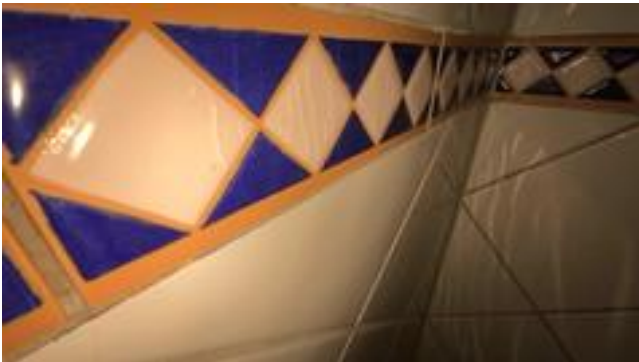
Flisene har krakelering.

- Krakelerte fliser og slitte fuger bør utbedres for å hindre ytterligere forringelse av overflatene og redusere risikoen for fuktskader i underliggende konstruksjoner.
- Dersom avvikene ikke utbedres, kan det medføre økt risiko for vanninntrengning og følgeskader på veggkonstruksjonen.

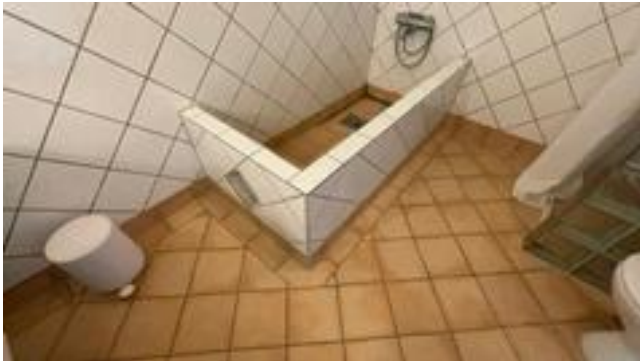
Det er tett inn til sluken under badekar.

- Fliser med hulrom bør festes eller skiftes for å forhindre skade på underliggende konstruksjon og redusere risiko for vanninntrengning.
- Slitte, sprukne og grunne fuger bør utbedres for å hindre fuktskader og opprettholde tilstrekkelig tetthet i gulvet.

- Konsekvensen av manglende utbedring er økt risiko for vannskader, fuktskader og redusert levetid på våtrommet.

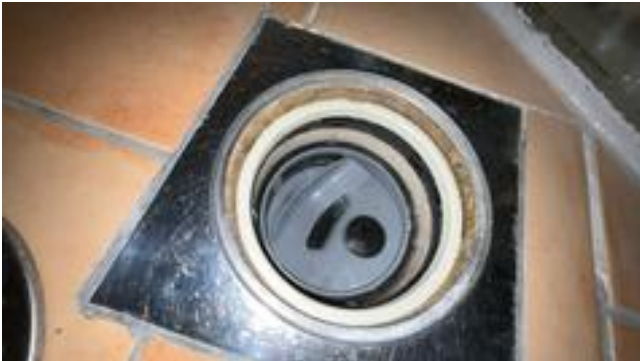
Sluk i dusjsone.

- Overvåk tilstanden jevnlig. For å få tilstandsgrad 0 eller 1 må tettesjiktet skiftes ut, men tidspunktet for når dette er nødvendig er vanskelig å si noe om.
- Det er viktig å merke seg at levetiden til en membran varierer basert på kvalitet, installasjon og bruk. Eldre membraner kan bli sprø og sprekke opp, noe som fører til at de mister sin vannnettende funksjon. Dette kan resultere i vannlekkasjer gjennom vegger og golv og fuktskader.

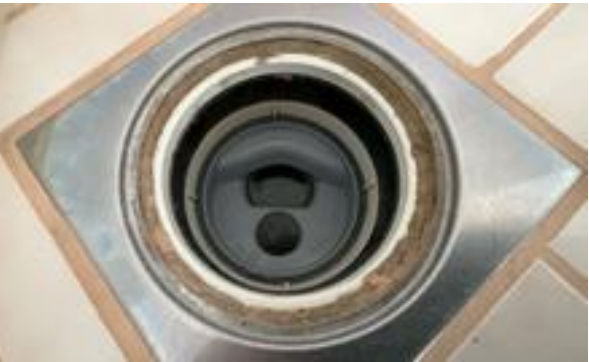
Sluk under innredning på vaskerommet.

- Overvåk tilstanden jevnlig. For å få tilstandsgrad 0 eller 1 må tettesjiktet skiftes ut, men tidspunktet for når dette er nødvendig er vanskelig å si noe om.
- Det er viktig å merke seg at levetiden til en membran varierer basert på kvalitet, installasjon og bruk. Eldre membraner kan bli sprø og sprekk opp, noe som fører til at de mister sin vanntettende funksjon. Dette kan resultere i vannlekkasjer gjennom vegger og gulv og fuktskader.

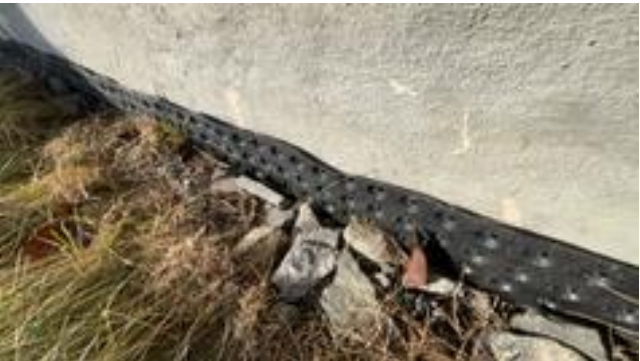
- Fuktsikring og drenering: Det er observert knotteplast som mangler overgangslist mot grunnmur.

- Det bør monteres overgangslist mellom knotteplast og grunnmur for å hindre at vann trenger inn bak knotteplasten.
- Manglende overgangslist kan føre til økt risiko for fuktinntrengning i grunnmuren, noe som kan gi skader på konstruksjonen over tid.
