# Tilstandsrapport

Boligbygg med flere boenheter

Pilestredet 55 E, 0350 OSLO

Befaringsdato: 12.01.2026

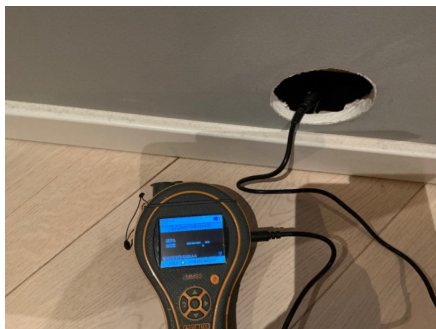
Resultat: Ingen synlige tegn til skade ved hullet. Fuktværdi under 6 vektprosent, som regnes som normalt.

TG 0 er gitt, da målingen og observasjonene ved hullet ikke avdekket fuktskader, i tråd med bestemmelser i NS 3600, men reflekterer ikke alder for denne vurderingen.

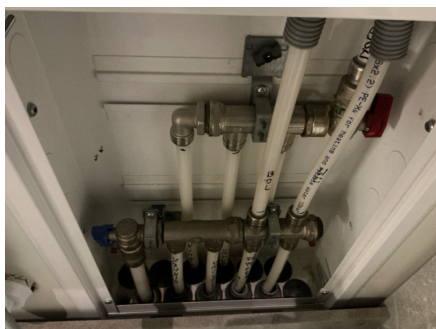
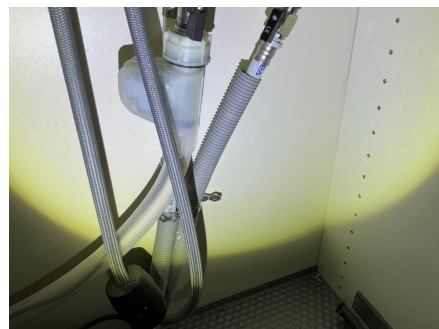
- Tettemuffer mangler på rør-i-rør i kjøkkenet.

Tettemuffen skal tette rundt innerøret der det kommer ut av ytterøret, slik at lekkasjevann ledes trygt tilbake i ytterøret til fordelerskap eller sluk. Uten denne pakningen kan eventuelle lekkasjer i stedet renne ut mellom rørene og skade kjøkkengulvet.

Manglende tettemuffer

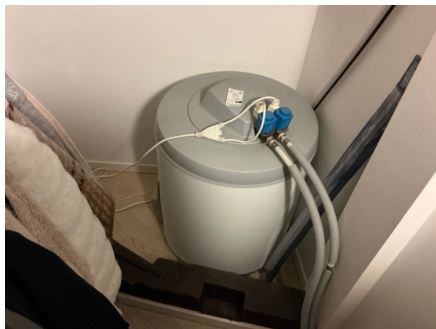
Type: Varmtvannsbereder, med en kapasitet på ca. 113 liter.  
Produksjonsår: 2015  
Strømtilførsel: Fast tilkoblingspunkt.  
Lekkasjesikring: Waterguard.  
Plassering: Hems.
