KORALLSOPPVEIEN 25A

**Adresse:** Korallsoppveien 25A, 1476 RASTA

# Tilstandsrapport

Befaringsdato: 25.08.2025

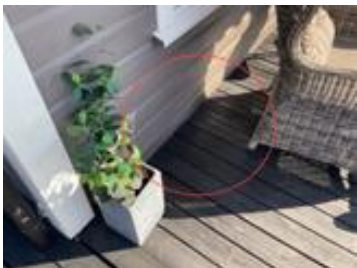
For liten avstand mellom trekledning og terrasse innebærer risiko for økt fuktbelastning og redusert levetid på kledningen. Det er også vanskelig å utføre nødvendig vedlikehold, som maling eller inspeksjon bak kledningen. Det anbefales tiltak som sikrer tilstrekkelig avstand mellom terrasse og trekledning, eksempelvis ved å tilpasse terrassens høyde eller utforming. Dette vil redusere fuktpåvirkning og gjøre vedlikehold lettere, noe som samlet forlenger levetiden på fasaden.

Eksempel på område med vanskelige forhold for vedlikehold.

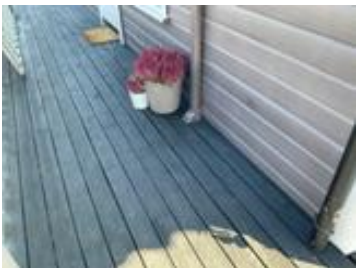
Eksempel på område med vanskelige forhold for vedlikehold.

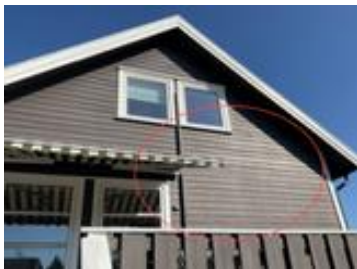
Værslitt og oppsprukket kledning reduserer overflatebehandlings beskyttelse mot fukt og UV-stråling. Dette kan føre til at treverket brytes ned raskere, med risiko for råteutvikling og redusert levetid. Det anbefales vedlikehold i form av rengjøring, eventuell utskifting av skadede bord, og påføring av ny overflatebehandling for å sikre langvarig beskyttelse av treverket.

Slitasje/oppsprukket kledning.

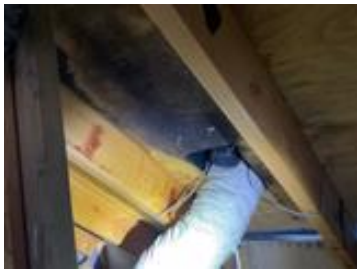
- Det er påvist fuktskjolder/skader i takkonstruksjonen.

Feil utførelse av skille mellom boligdel (varm del) og kaldloft kan føre til fuktskader (sopp/råte). Det var tegn/symptomer på feil utførelse på befaringsdagen i form av svertesopp på undertak i et område hvor det kan ha vært tilsing av fuktig luft fra badet under. Det er ukjent når dette stammer fra, men kan ha vært slik siden badet ble pusset opp ig avtrekket flyttet i 2015.

Misfarging undertak.

- Det må gjøres nærmere undersøkelser.

Det anbefales å gjennomføre en grundig kontroll av lufttetthet og dampsperrens utførelse, spesielt rundt gjennomføringer som downlightskasser. Dersom forholdet ikke utbedres, kan vedvarende fuktbelastning føre til råteskader i undertak og bærende konstruksjoner. Utsatte områder av undertaket bør rengjøres og eventuelt behandles for soppvekst. Tiltak må utføres slik at årsaken fjernes, ikke bare symptomene.

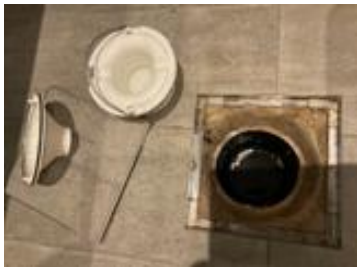
Det er plastsluk og banemembran med dokumentert utførelse

Sluket ved toalettet-Synlig banemembran

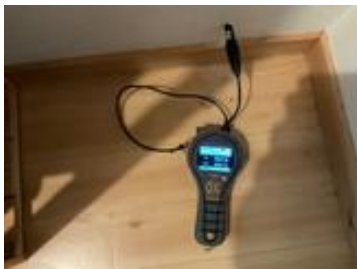
Måling av RH i hulrom viser akseptabelt nivå.
