# Tilstandsrapport

Tomannsbolig  
 Korallsoppveien 25 A, 1476 RASTA  
 LØRENSKOG kommune  
 gnr. 99, bnr. 639, snr. 13

Befaringsdato: 25.08.2025    Rapportdato: 27.08.2025    Oppdragsnr.: 20000-1724    Referansenummer: LJ3769  
Autorisert foretak: Verdicto AS    Sertifisert Takstingeniør: Kato Malvik    Vår ref:

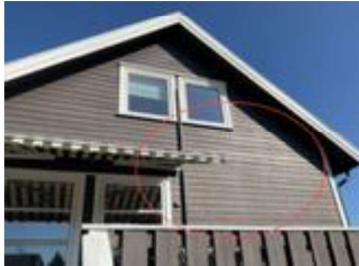
For liten avstand mellom trekledning og terrasse innebærer risiko for økt fuktbelastning og redusert levetid på kledningen. Det er også vanskelig å utføre nødvendig vedlikehold, som maling eller inspeksjon bak kledningen. Det anbefales tiltak som sikrer tilstrekkelig avstand mellom terrasse og trekledning, eksempelvis ved å tilpasse terrassens høyde eller utforming. Dette vil redusere fuktpåvirkning og gjøre vedlikehold lettere, noe som samlet forlenger levetiden på fasaden.

Eksempel på område med vanskelige forhold for vedlikehold.

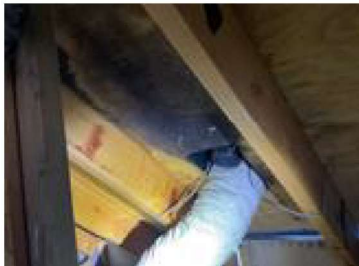
- Det er påvist fuktskjolder/skader i takkonstruksjonen.

Feil utførelse av skille mellom boligdel(varm del) og kaldloft kan føre til fuktskader (sopp/råte). Det var tegn/symptomer på feil utførelse på befaringsdagen i form av svertesopp på undertak i et område hvor det kan ha vært tilsing av fuktig luft fra badet under. Det er ukjent når dette stammer fra, men kan ha vært slik siden badet ble pusset opp ig avtrekket flyttet i 2015.

Misfarging undertak.

- Det må gjøres nærmere undersøkelser.

Det anbefales å gjennomføre en grundig kontroll av lufttetthet og dampsperrens utførelse, spesielt rundt gjennomføringer som downlightskasser. Dersom forholdet ikke utbedres, kan vedvarende fuktbelastning føre til råteskader i undertak og bærende konstruksjoner. Utsatte områder av undertaket bør rengjøres og eventuelt behandles for soppvekst. Tiltak må utføres slik at årsaken fjernes, ikke bare symptomene.

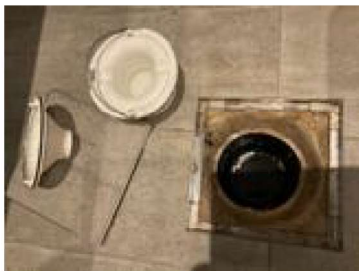
Sluket ved toalettet-Synlig banemembran

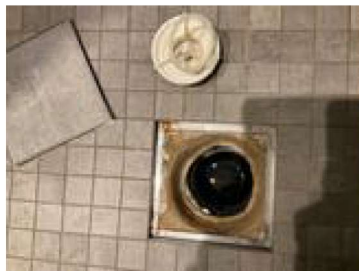
Sluket i dusjsonen-Synlig banemembran

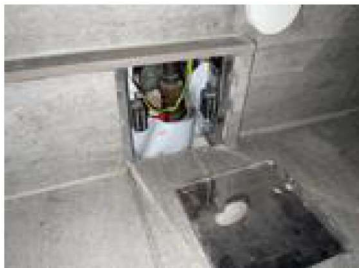
Synlig banemembran

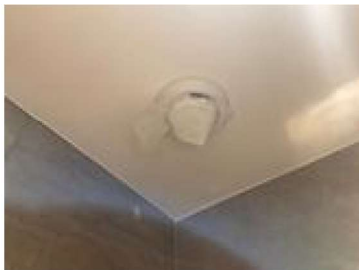
Måling av RH i hulrom viser akseptabelt nivå.

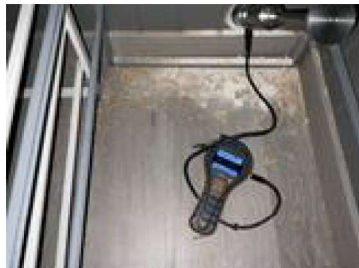
Måling med pigg i trevirke indikerer vektprosent i trevirke under 8%, som betyr at trevirket er tørt

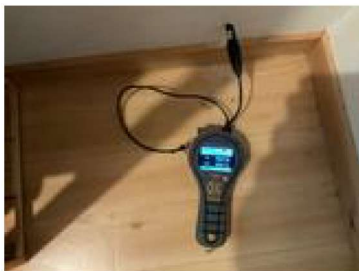
Måling av RH i hulrom viser akseptabelt nivå.
