KORALLSOPPVEIEN 25A

# Tilstandsrapport

Tomannsbolig  
 Korallsoppveien 25 A, 1476 RASTA  
 LØRENSKOG kommune  
 gnr. 99, bnr. 639, snr. 13

Befaringsdato: 25.08.2025 Rapportdato: 27.08.2025 Oppdragsnr.: 20000-1724 Referansenummer: LJ3769

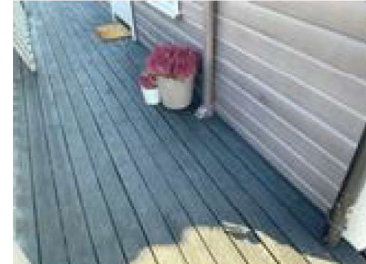
For liten avstand mellom trekledning og terrasse innebærer risiko for økt fuktbelastning og redusert levetid på kledningen. Det er også vanskelig å utføre nødvendig vedlikehold, som maling eller inspeksjon bak kledningen. Det anbefales tiltak som sikrer tilstrekkelig avstand mellom terrasse og trekledning, eksempelvis ved å tilpasse terrassens høyde eller utforming. Dette vil redusere fuktpåvirkning og gjøre vedlikehold lettere, noe som samlet forlenger levetiden på fasaden.

Eksempel på område med vanskelige forhold for vedlikehold.

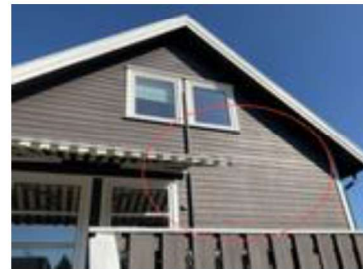
Værslitt og oppsprukket kledning reduserer overflatebehandlings beskyttelse mot fukt og UV-stråling. Dette kan føre til at treverket brytes ned raskere, med risiko for råteutvikling og redusert levetid. Det anbefales vedlikehold i form av rengjøring, eventuell utskifting av skadede bord, og påføring av ny overflatebehandling for å sikre langvarig beskyttelse av treverket.

Eksempel på område med vanskelige forhold for vedlikehold.

Slitasje/oppsprukket kledning.

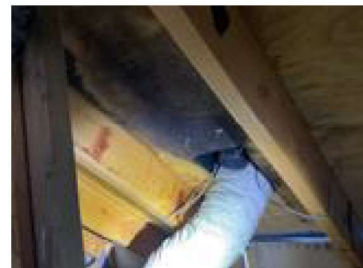
- Det er påvist fuktskjolder/skader i takkonstruksjonen.

Feil utførelse av skille mellom boligdel (varm del) og kaldloft kan føre til fuktskader (sopp/råte). Det var tegn/symptomer på feil utførelse på befaringsdagen i form av svertesopp på undertak i et område hvor det kan ha vært tilsing av fuktig luft fra badet under. Det er ukjent når dette stammer fra, men kan ha vært slik siden badet ble pusset opp og avtrekket flyttet i 2015.

Misfarging undertak.

- Det må gjøres nærmere undersøkelser.

Det anbefales å gjennomføre en grundig kontroll av lufttetthet og dampsperrens utførelse, spesielt rundt gjennomføringer som downlightskasser. Dersom forholdet ikke utbedres, kan vedvarende fuktbelastning føre til råteskader i undertak og bærende konstruksjoner. Utsatte områder av undertaket bør rengjøres og eventuelt behandles for soppvekst. Tiltak må utføres slik at årsaken fjernes, ikke bare symptomene.

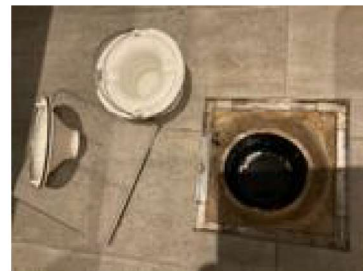
Sluket ved toalettet-Synlig banemembran

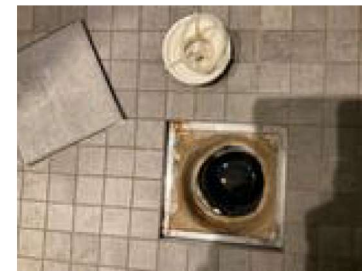
Sluket i dusjsonen-Synlig banemembran

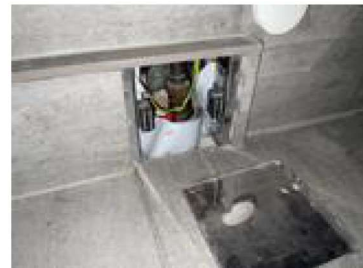
Synlig banemembran

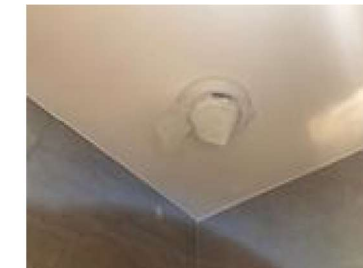
Måling av RH i hulrom viser akseptabelt nivå.

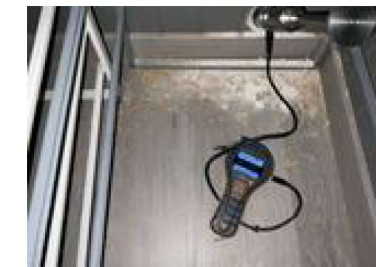
Måling med pigg i trevirke indikerer vektprosent i trevirke under 8%, som betyr at trevirket er tørt

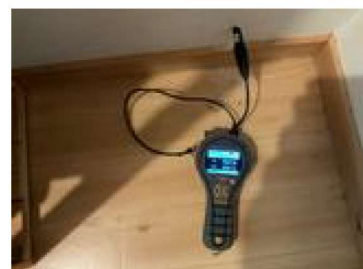
Måling av RH i hulrom viser akseptabelt nivå.
