# Tilstandsrapport

Tomannsbolig  
 Korallsoppveien 25 A, 1476 RASTA  
 LØRENSKOG kommune  
 gnr. 99, bnr. 639, snr. 13

Befaringsdato: 25.08.2025    Rapportdato: 27.08.2025    Oppdragsnr.: 20000-1724    Referansenummer: LJ3769  
 Autorisert foretak: Verdico AS    Sertifisert Takstingeniør: Kato Malvik    Vår ref:

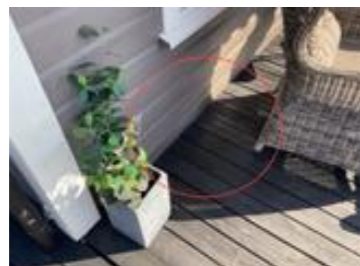
For liten avstand mellom trekledning og terrasse innebærer risiko for økt fuktbelastning og redusert levetid på kledningen. Det er også vanskelig å utføre nødvendig vedlikehold, som maling eller inspeksjon bak kledningen. Det anbefales tiltak som sikrer tilstrekkelig avstand mellom terrasse og trekledning, eksempelvis ved å tilpasse terrassens høyde eller utforming. Dette vil redusere fuktpåvirkning og gjøre vedlikehold lettere, noe som samlet forlenger levetiden på fasaden.

Eksempel på område med vanskelige forhold for vedlikehold.

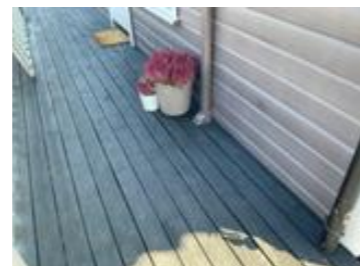
Eksempel på område med vanskelige forhold for vedlikehold.

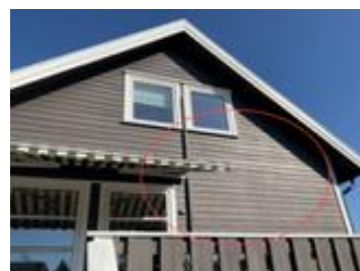
Værslitt og oppsprukket kledning reduserer overflatebehandlingens beskyttelse mot fukt og UV-stråling. Dette kan føre til at treverket brytes ned raskere, med risiko for råteutvikling og redusert levetid. Det anbefales vedlikehold i form av rengjøring, eventuell utskifting av skadede bord, og påføring av ny overflatebehandling for å sikre langvarig beskyttelse av treverket.

Slitasje/oppsprukket kledning.

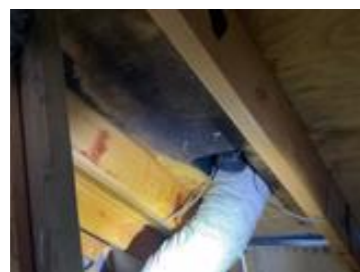
- Det er påvist fuktskjolder/skader i takkonstruksjonen.

Feil utførelse av skille mellom boligdel (varm del) og kaldloft kan føre til fuktskader (sopp/råte). Det var tegn/symptomer på feil utførelse på befaringsdagen i form av svertesopp på undertak i et område hvor det kan ha vært tilsing av fuktig luft fra badet under. Det er ukjent når dette stammer fra, men kan ha vært slik siden badet ble pusset opp ig avtrekket flyttet i 2015.

Misfarging undertak.

- Det må gjøres nærmere undersøkelser.

Det anbefales å gjennomføre en grundig kontroll av lufttetthet og dampsperrens utførelse, spesielt rundt gjennomføringer som downlightskasser. Dersom forholdet ikke utbedres, kan vedvarende fuktbelastning føre til råteskader i undertak og bærende konstruksjoner. Utsatte områder av undertaket bør rengjøres og eventuelt behandles for soppvekst. Tiltak må utføres slik at årsaken fjernes, ikke bare symptomene.

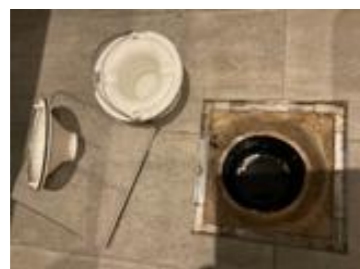
Sluket ved toalettet-Synlig banemembran

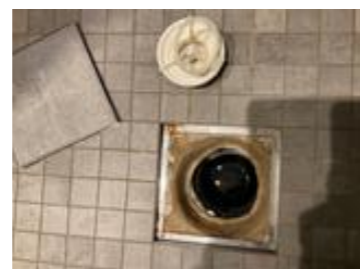
Sluket i dusjsonen-Synlig banemembran

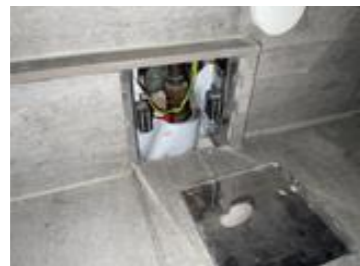
Synlig banemembran

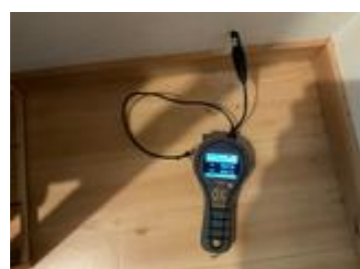
Måling av RH i hulrom viser akseptabelt nivå.
