# Tilstandsrapport

Tomannsbolig  
Korallsoppveien 25 A, 1476 RASTA  
LØRENSKOG kommune  
gnr. 99, bnr. 639, snr. 13

Befaringsdato: 25.08.2025    Rapportdato: 27.08.2025    Oppdragsnr.: 20000-1724    Referansenummer: LJ3769  
Autorisert foretak: Verdicto AS    Sertifisert Takstingeniør: Kato Malvik    Vår ref:

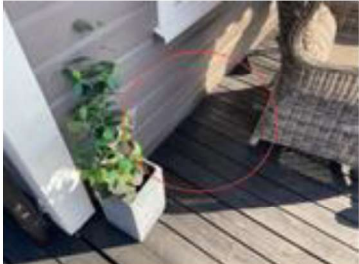
For liten avstand mellom trekledning og terrasse innebærer risiko for økt fuktbelastning og redusert levetid på kledningen. Det er også vanskelig å utføre nødvendig vedlikehold, som maling eller inspeksjon bak kledningen. Det anbefales tiltak som sikrer tilstrekkelig avstand mellom terrasse og trekledning, eksempelvis ved å tilpasse terrassens høyde eller utforming. Dette vil redusere fuktpåvirkning og gjøre vedlikehold lettere, noe som samlet forlenger levetiden på fasaden.

Eksempel på område med vanskelige forhold for vedlikehold.

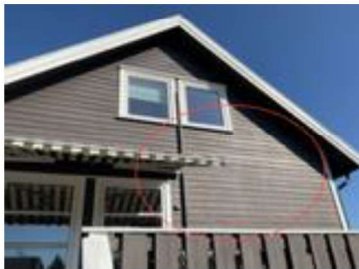
Værslitt og oppsprukket kledning reduserer overflatebehandlings beskyttelse mot fukt og UV-stråling. Dette kan føre til at treverket brytes ned raskere, med risiko for råteutvikling og redusert levetid. Det anbefales vedlikehold i form av rengjøring, eventuell utskifting av skadede bord, og påføring av ny overflatebehandling for å sikre langvarig beskyttelse av treverket.

Slitasje/oppsprukket kledning.
