## Stor, flott leilighet

LUNDEVEGEN 10

**Adresse:** Lundevegen 10, 4708  
VENNESLA

Befaringsdato: 31.08.2026    Rapportdato: 08.09.2026    Oppdragsnr.: 13333-5728    Eiendomsverdi/PropCloud ref nr: PY8749  
Foretak: M2 Takst AS

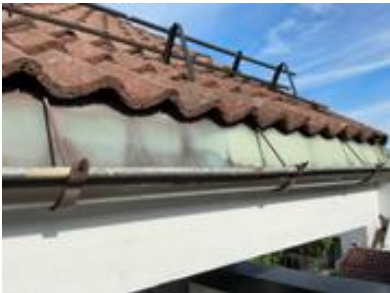
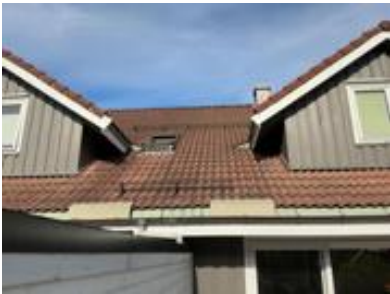
#### ⚠ TO 2 Takkonstruksjon/Loft

Ingen luke for kontrollmulighet av konstruksjoner. Lukket konstruksjoner hvor en ikke har kontrollmulighet ansees som risiko da det kan finnes skjulte feil og avvik.

- Det bør gjennomføres utbedring eller utskifting av skadet treverk på kvisten og vannbordet ved vinduet for å hindre videre forringelse og redusere risikoen for råteskader og fuktinntrengning i konstruksjonen.

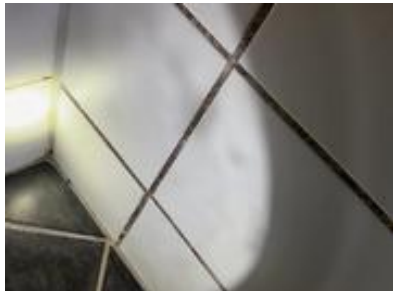
### LOFT > BAD/VASKEROM

#### TG 3 Overflater gulv

- I et våtrom så ønsker mann fall mot sluk slik at evt lekkasjevann og bruksvann ledes dit. Utenfor dusj er det feil fall, dvs mot dør. Videre er det sluk innenfor dusjsone, og tett sokkel inn dit, slik at vann ville uansett ikke ledes enkleste vei til sluken.

- Det bør ideelt sett etableres korrekt fall mot sluk, samt sørges for at vann fra hele gulvet kan ledes til sluk. Feil fall og tett sokkel medfører risiko for at lekkasjevann og bruksvann ikke ledes til sluk, noe som kan føre til vannskader i tilstøtende konstruksjoner.

Kostnadsestimat: 20 000 - 100 000

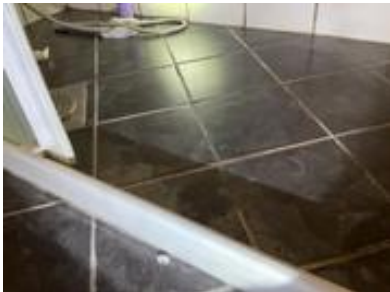
### LOFT > BAD/VASKEROM

#### TG 3 Vanntett sjikt, membran og sluk

- Mer enn halvparten av estimert levetid oppnådd. Bad med membranløsning før år 2000 får en tg3 pga usikker funksjon. Selv om det ikke er observert åpenbare avvik som lekkasje liknende. Endret bruksmønster/flere brukere mm kan endre vilkår for funksjon.

- Mer enn halvparten av estimert levetid for membranløsning er oppnådd. Det bør følges opp med jevnlig kontroll og vurdering av tilstand for å avdekke eventuelle tegn til slitasje eller lekkasje, da risikoen for svikt og fuktskader øker med alder.
