## GAUSEL

**Adresse:** Gamle Eikesetveien 2A, 4032 STAVANGER

## Tilstandsrapport

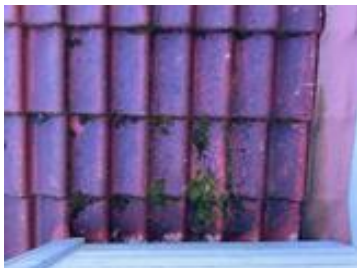
Mose på takstein.

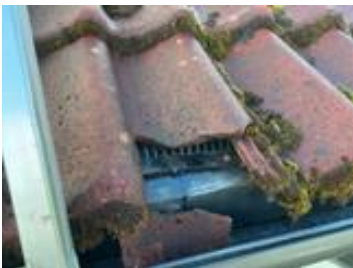
Knekt takstein.

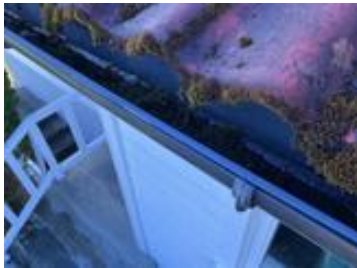
Det er registrert betydelige ansamlinger av løv, smuss og organisk materiale i takrennene. Dette kan redusere avrenningen og øke risikoen for oppstuvning av vann og fuktbelastning på takfot og tilstøtende konstruksjoner.

Takrenne med ansamling.

- Takrenner og nedløp bør rengjøres og holdes fri for løv, smuss og annen begroing for å sikre tilfredsstillende vannavledning.

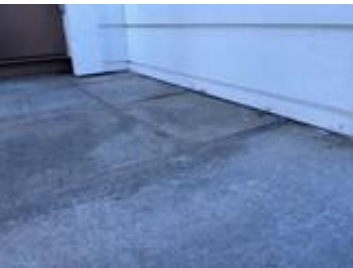
Liten avstand mellom platting og kledning.

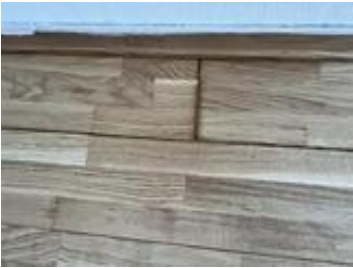
Oppsprekking i parkett.

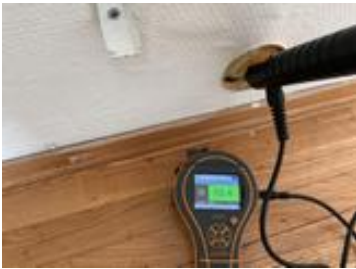
Fuktmåling ved hulltaking er foretatt, uten å påvise unormale forhold. Hulltaking er utført i vegg i soverom bakenfor dusjsone, og måleresultatet var 10,4.

Ingen unormale forhold. Fuktkvote 10,4%.

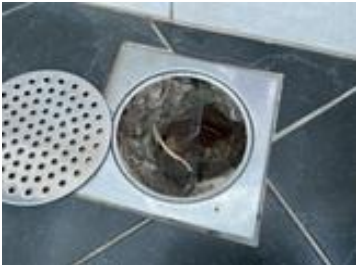
**Våtrom > 1. etasje > Bad > Vanntett sjikt, membran og sluk** [Gå til side](#)  
Våtrommet har eldre soilsluk og vanntett sjikt tilfredsstiller ikke dagens forventninger til tettefunksjon. Dette medfører usikker fremtidig funksjon og økt risiko for lekkasjer og fuktskader over tid. Det er ingen informasjon om og ingen synlige tegn til vanntett sjikt. Det er ikke tilstrekkelig høyde fra topp av slukrist til topp vanntett sjikt mot rørgjennomføring eller ved døråpning. (I fohold til krav i forskrift på befaringsstidspunktet)

Eldre soilsluk.

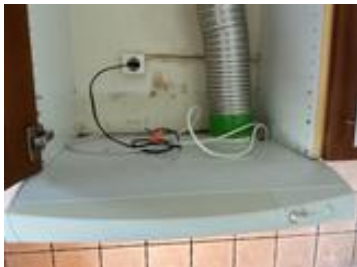
- Manglende eller defekt avtrekk fra kjøkken kan føre til opphopning av fukt, matos og fettpartikler. Dette kan gi dårlig inneklima, økt risiko for kondens, luktproblemer og på sikt skader på overflater og innredning.
- Det anbefales å etablere eller utbedre avtrekksløsningen slik at tilstrekkelig ventilasjon oppnås. Dette kan innebære installasjon av ny ventilator eller reparasjon av eksisterende anlegg for å sikre tilfredsstillende funksjon.

Ventilator uten effekt.

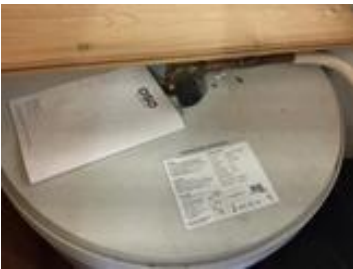
Varmtvannsbereder fra 2022.

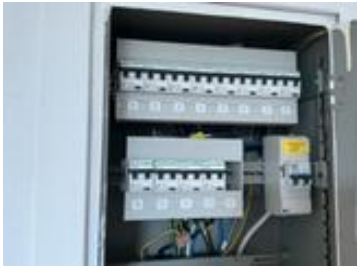
Sikringsskap med automatsikringer.

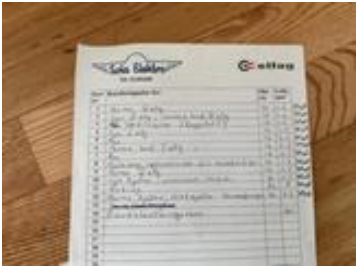
Kursfortegnelse.

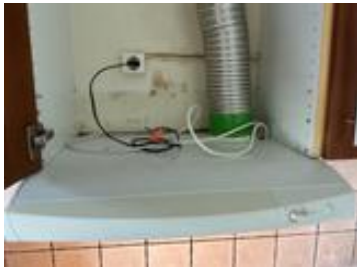
Løse kabler over ventilator.

- Defekter eller manglende feste for kabler øker risiko for brann og støt. Dette utgjør en fare for liv og helse. Det er behov for at en kvalifisert elektrofaglig person kontrollerer det elektriske anlegget.
- Det er uklart om det er utført arbeider som skulle hatt samsvarserklæring. Boligen har hatt flere eiere etter 1999, og det finnes ingen oversikt over arbeider på det elektriske anlegget før nåværende eiers eiertid. På grunn av at det er usikkert om alle arbeider er utført av faglærte, anbefales det en kontroll av det elektriske anlegget av kvalifisert elektrofaglig person.
