Tilstandsrapport

📍 Siriskjeret 12, 4014 STAVANGER

Oppdragsnr.: 20137-2686

Boligbygg med flere boenheter - Byggeår: 2012

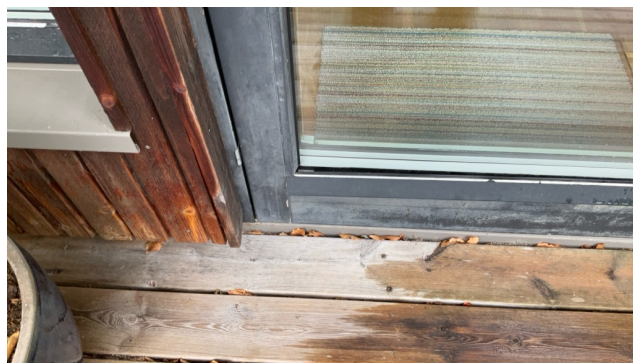
Terrassedør har enkelte værslitasjer/avflassing på nedre del glassramme, dørblad har seget noe ned.

Værslitt på glassramme.

Vedlikeholdes og justeres etter behov.

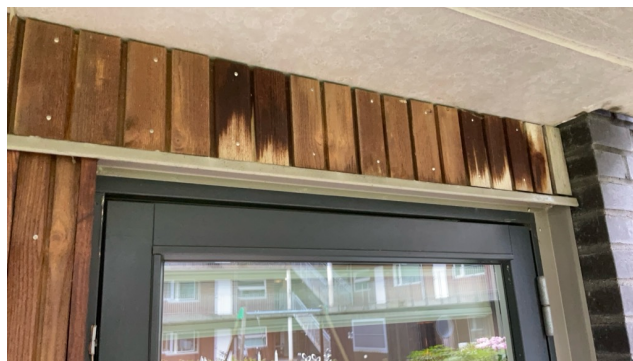
Dørblad seget ned, skjev åpning opppe.

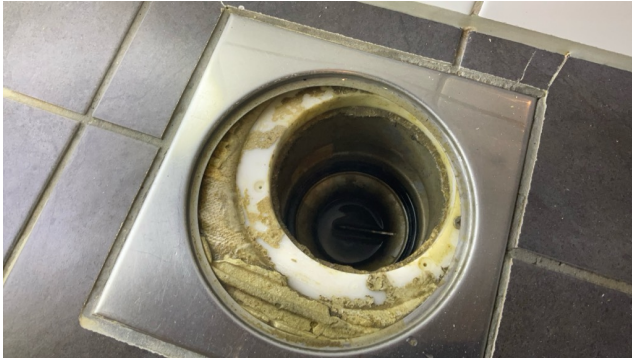
Sluk i dusj.

Ingen umiddelbare tiltak er nødvendige men det er viktig å merke seg at levetiden til en membran varierer basert på kvalitet, installasjon og bruk. Eldre membraner kan bli sprø og sprekke opp, noe som fører til at de mister sin vanntettende funksjon.

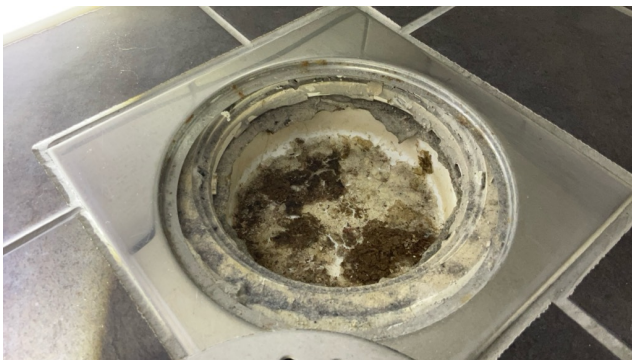
Hjelpesluk.

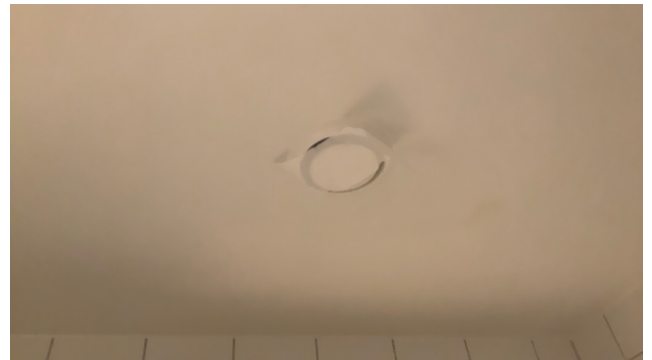
Avtrekk funksjonstestet med papir.

Ingen umiddelbare tiltak er nødvendige.

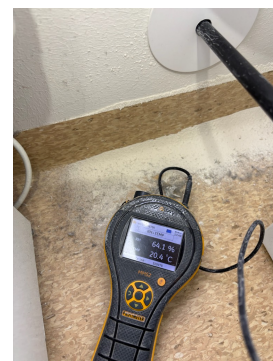
Hulltatt/fuktsøkt i vegg på vaskerommet mot bad uten unormale forhold. Fuktsøkt etter luftfuktighet/RF da det er stålstendere/svill.

Fuktsøkt i vegg uten unormale forhold.

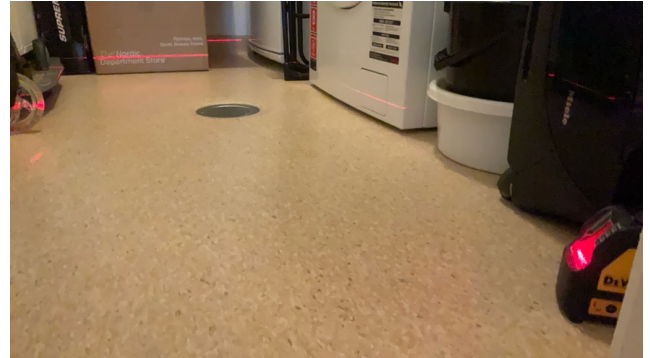
Det er påvist avvik i fallforhold til sluk i forhold til krav i forskrift på byggetidspunktet, det er motfall til sluk som er det høyeste punktet på gulv. Det er påvist at høydeforskjell fra topp slukrist til gulv/synlig topp membran ved dørterskel er mindre enn 25 mm.

Et bad med manglende/ redusert fall til sluk blir mindre funksjonelt og sikkert for brukeren. Dette kan medføre stående vann på gulvet, vann som ikke ledes effektivt til sluket, økt risiko for at vann renner ut av rommet og redusert sklisikkerhet på gulvet.

Kostnadsestimat: Under 20 000

Sluk er det høyeste punktet på gulv.

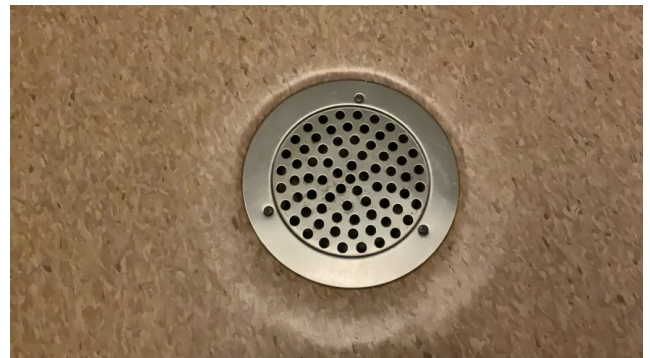
Sluk i gulv.

Ingen umiddelbare tiltak er nødvendige men det er viktig å merke seg at levetiden til en membran/vinylbelegget varierer basert på kvalitet, installasjon og bruk. Eldre membraner kan bli sprø og sprekke opp, noe som fører til at de mister sin vanntettende funksjon.

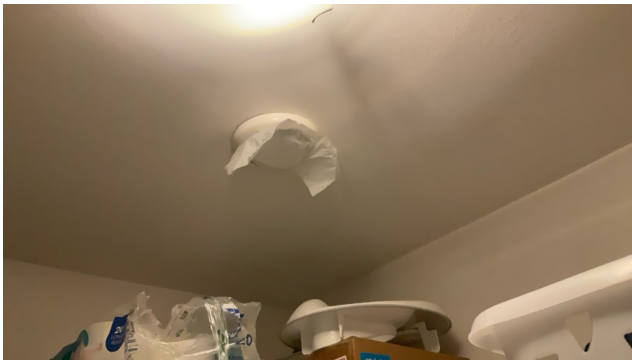
Avtrekk funksjonstestet med papir.

Ingen umiddelbare tiltak er nødvendige.

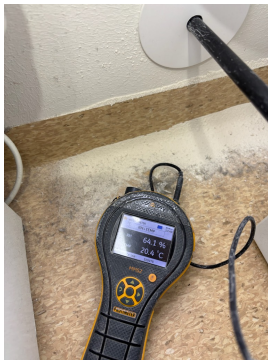
Hulltatt/fuktsøkt i vegg på vaskerommet uten unormale forhold. Fuktsøkt etter luftfuktighet/RF da det er stålstendere/svill.

Fuktsøkt i vegg uten unormale forhold.

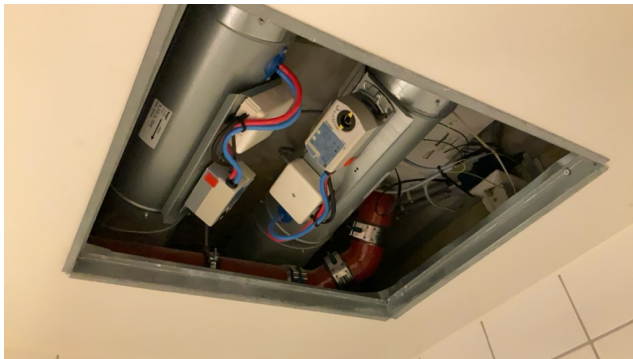
Diverse ventilasjonsrør/styringer i tak på bad.

Ingen umiddelbare tiltak er nødvendige.

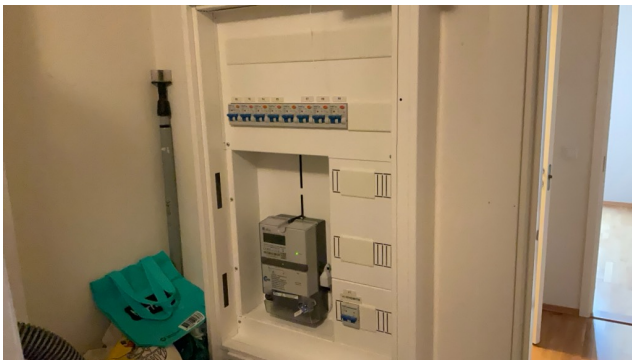
El skap.

På generelt grunnlag anbefales det alltid med en utvidet el kontroll. det bør innhentes samsvarserklæringer/sluttkontroll på anlegget.
