MONGSTADVEGEN 340

# LINDÅS

Enebolig med naust og brygge - garasje - 3 soverom - uthus - solrikt og usjenert

**Adresse:** Mongstadvegen 340, 5955 LINDÅS

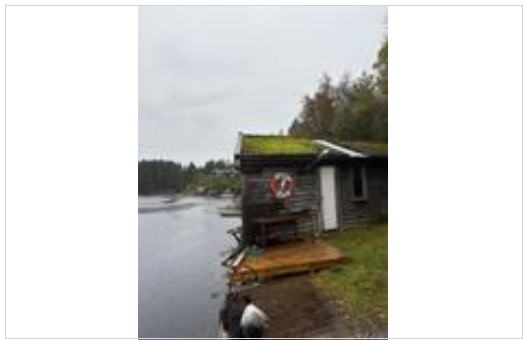
Eldre naust oppført i bindingsverk og kledd med liggende trekledning.  
Taksperrer i takkonstruksjon og tak tekket med plater.  
Tilrettelagt brygge og terrasse for opphold.  
Bygget bærer preg av manglende vedlikehold.

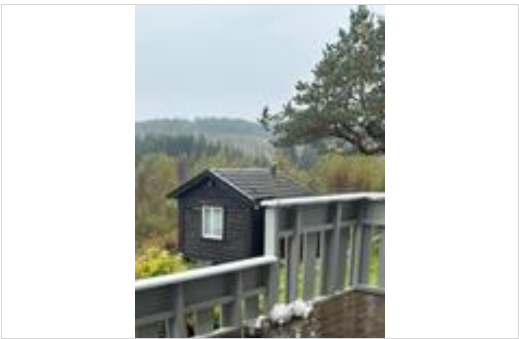
Eldre anneks oppført på plattform og fundamenter.  
Bindingsverk, isolert og kledd med liggende trekledning.  
Taksperrer i takkonstruksjon og tak tekket med takstein.  
Bygget har noe etterslep på vedlikehold.

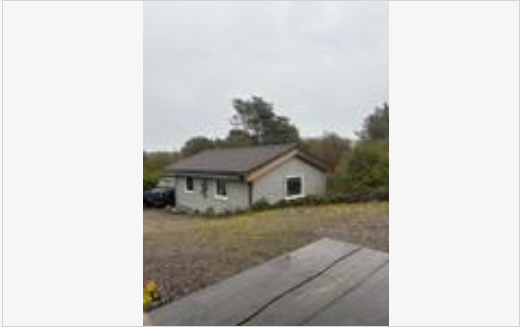
**Beskrivelse**  
Garasje oppført i 1997 med støpt plate på mark, bindingsverk over grunnmur, taksperrer i takkonstruksjon og tekktet med takstein.
