GULLAUGKLEIVA 46

- Enebolig
- Gullaugkleiva 46, 3427 GULLAUG
- LIER kommune
- gnr. 118, bnr. 14

Befaringsdato: 31.03.2026 Rapportdato: 27.05.2026 Oppdragsnr.: 20064-1153 Eiendomsverdi/PropCloud ref nr: YL2026

Autorisert foretak: Buskerud Byggrådgivning AS Sertifisert Takstingeniør: Tom Gaathaug

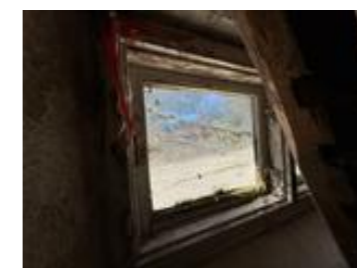
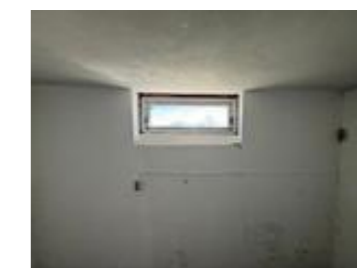
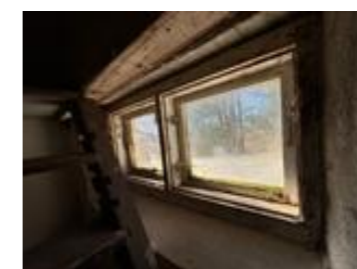
Det er påvist et betydelig antall vinduer med punkterte eller sprukne glassruter. Det er påvist noen glassruter som er punktert eller sprukne. Det er påvist vinduer med fukt/råteskader. Karmene i vinduer er slitte og det er sprekker i treverket. Vinduene har råteskader.

Kjellervinduene er eldre og spesielt i den eldste delen fremstår som eldre trevinduer med omfattende slitasje. Det er synlige råteskader i karm, ramme og tilsluttende treverk. Treverket er flere steder nedbrutt, oppsprukket og med tydelige skader/uthuling som er forenlig med insektangrep/skadedyr. Overflater og detaljer fremstår generelt sterkt svekket.

Kjellervinduene i den eldste delen bør skiftes ut. Tilstøtende treverk og innsetningsdetaljer bør kontrolleres ved utskifting for å avdekke eventuelle følgeskader.

Kostnadsestimat: 20 000 - 100 000

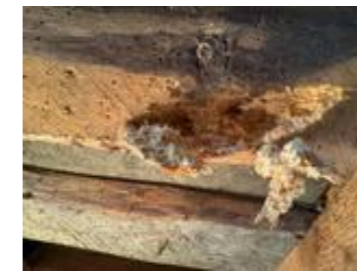
I gammel del er det i tillegg påvist omfattende tidligere aktivitet av stripet borebille i etasjeskillet. Stubbloftsbordene er flere steder hardt angrepet, oppsmuldret og porøse. Det er registrert spor etter stripet borebille i store deler av takkonstruksjonen i grovkjeller. Mottatt rapport fra Rentokil beskriver at enkelte bord i taket er helt oppspist innvendig, og at det forekommer gult boremel ved påvirkning. I samme rapport er aktivitetsnivået satt til ingen aktivitet, og det opplyses at angrepet mest sannsynlig er utdødd fordi målt vedfuktighet ligger under nivået borebillen trenger for å overleve.

Det anbefales snarlig nærmere undersøkelse av fagkyndig med kompetanse på rekonstruksjoner for å avklare omfanget av svekkelser i etasjeskillet. Skadde stubbloftsbord og eventuelt øvrig svekket treverk må åpnes, skadeomfang kartlegges og nødvendige forsterkninger eller utskiftninger utføres. Videre bør årsaker til tidligere gunstige forhold for insektangrep og eventuell fuktpåvirkning avklares og holdes under kontroll, selv om Rentokil har vurdert angrepet som ikke aktivt.

Kostnadestimat: 200 000 - 500 000

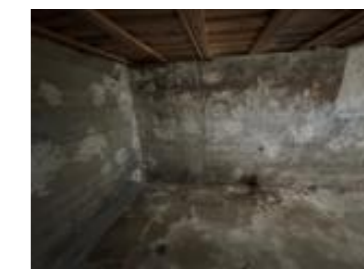
Det er påvist indikasjoner på noe fuktgjennomtrenging i kjellergulv. Det er påvist indikasjoner på noe fuktgjennomtrenging inn i kjellermur. Det er påvist synlige fukt/råteskader i treverk i underetg./kjeller, hulltaking er derfor ikke nødvendig. Det er registrert typisk "kjellerluft"

Kjellerrom under terreng fremstår med rå betonggulv og pusset/malt mur. Det er flere steder synlig avskalling, misfarging, mørke fuktmerker og partier med preg av saltutslag/fuktvandring nederst på vegger og på åpen mur. Det er også registrert skader i puss/maling og typiske fuktsoner ved gulvvegg-overgang. I treverket i kjeller/etasjeskille er det målt forhøyede verdier, ca. 18,4–20,7 MC%, og det er samtidig påvist omfattende angrep av stripet borebille med sterkt nedbrutt og porøst treverk i gammel del.

Fuktbelastede kjellervegger bør følges opp med tiltak for å redusere fukttransport og videre avskalling/skade.

Kostnadsestimat: 100 000 - 200 000

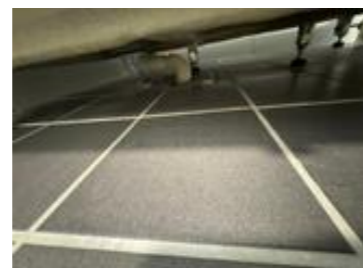
Mangelfulle detaljer rundt gjennomføringer øker risikoen for at eventuell lekkasje eller vannsøl ikke ledes sikkert til sluk eller holdes ute av konstruksjonen. Begrenset tilgjengelighet til sluk under dusjkabinett svekker muligheten for kontroll, vedlikehold og renhold.

Tiltak: Gjennomføringer bør kontrolleres og eventuelt utbedres av våtromskynndig foretak. Det bør dokumenteres at rørgjennomføringer er utført med godkjente tetteløsninger. Tilgjengelighet til sluk under dusjkabinett bør forbedres slik at kontroll og renhold kan utføres. Dokumentasjon på utført renovering og tettesjikt bør innhentes og arkiveres

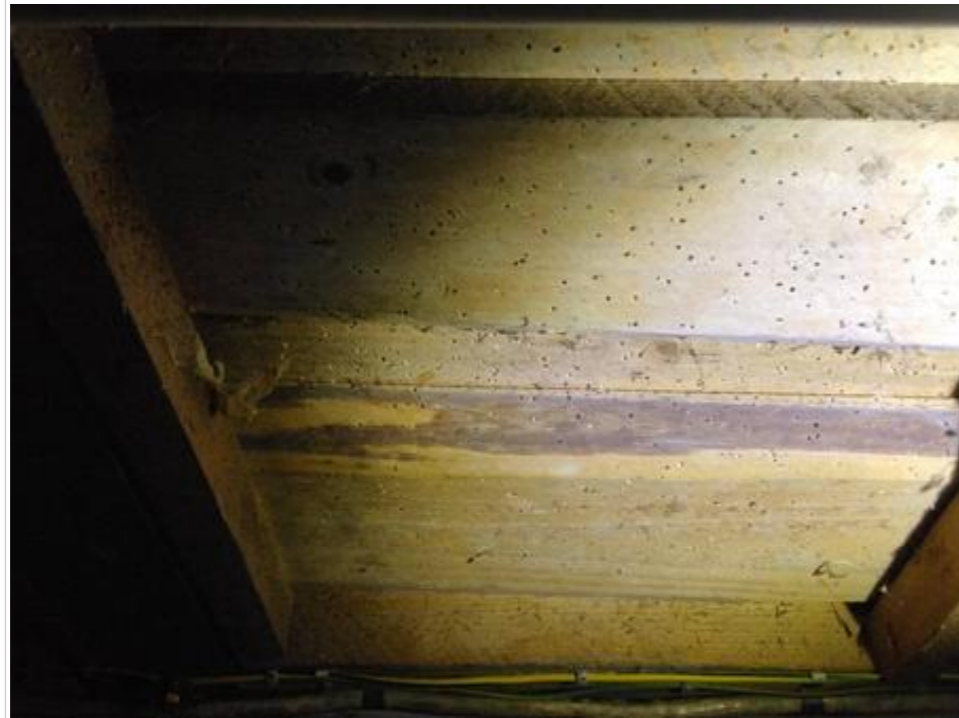
Bilde av skadeårsak

Stripet borebille har vært etablert i trekonstruksjonen i taket i grovkjeller grunnet tidligere høy ved fuktighet

Spor fra stripet borebille i store deler av grovkjeller

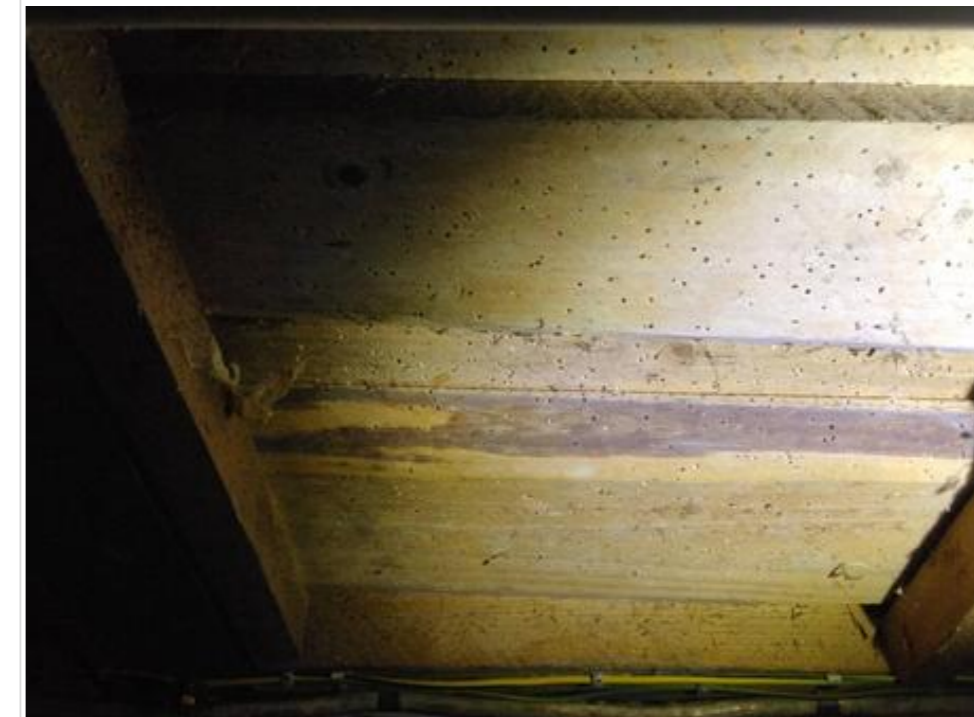
Spor fra stripet borebille i store deler av grovkjeller

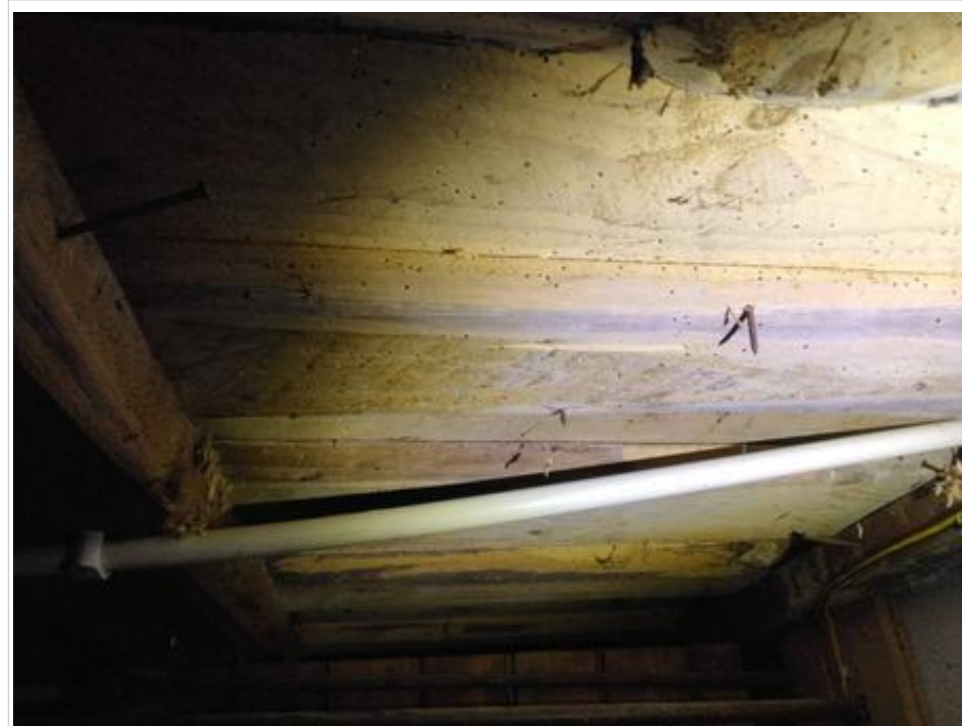
Spor fra stripet borebille i store deler av grovkjeller

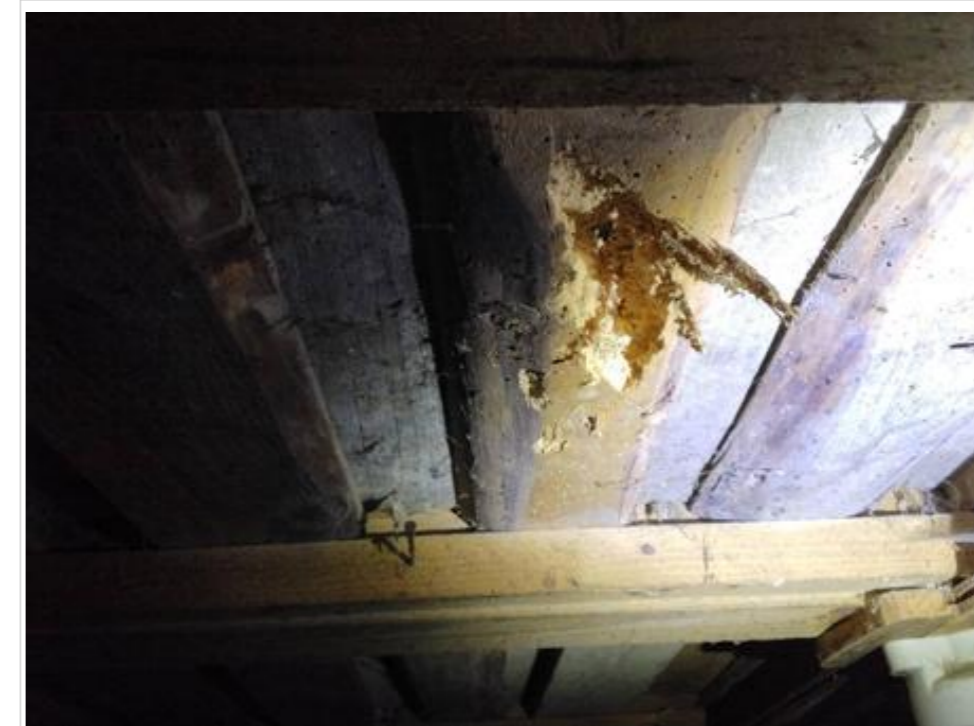
Ett bord i Kjeller er helt spist opp innvendig. Det kommer mye gult boremel npr en pirker på bordet.

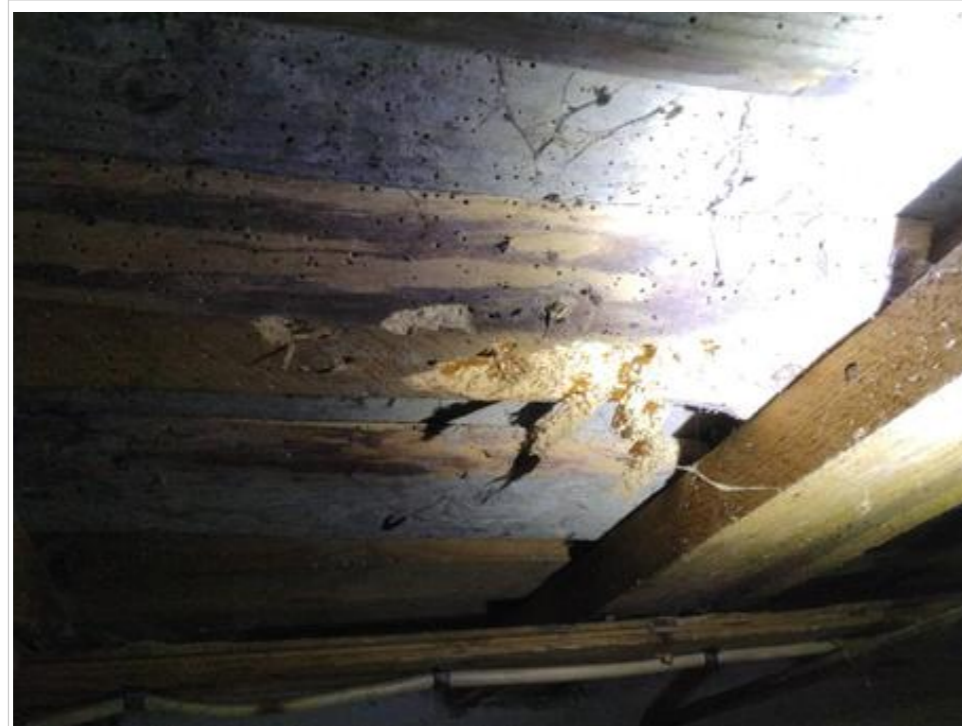
Ett bord i Kjeller er helt spist opp innvendig. Det kommer mye gult boremel npr en pirket på bordet.

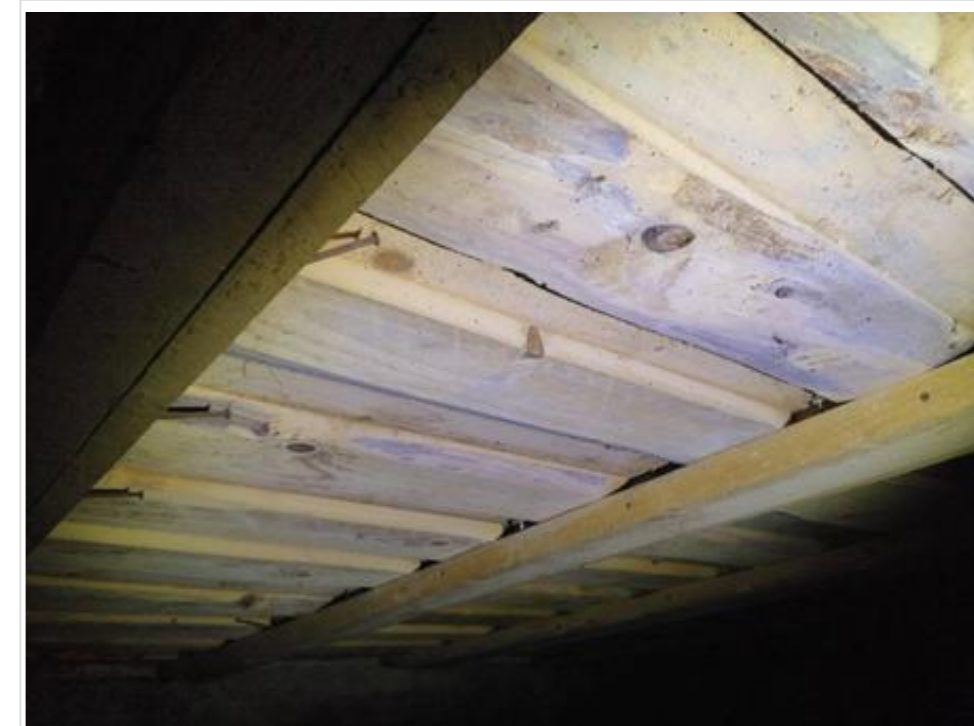
Spor etter stripet borebille i store deler av grovkjeller.

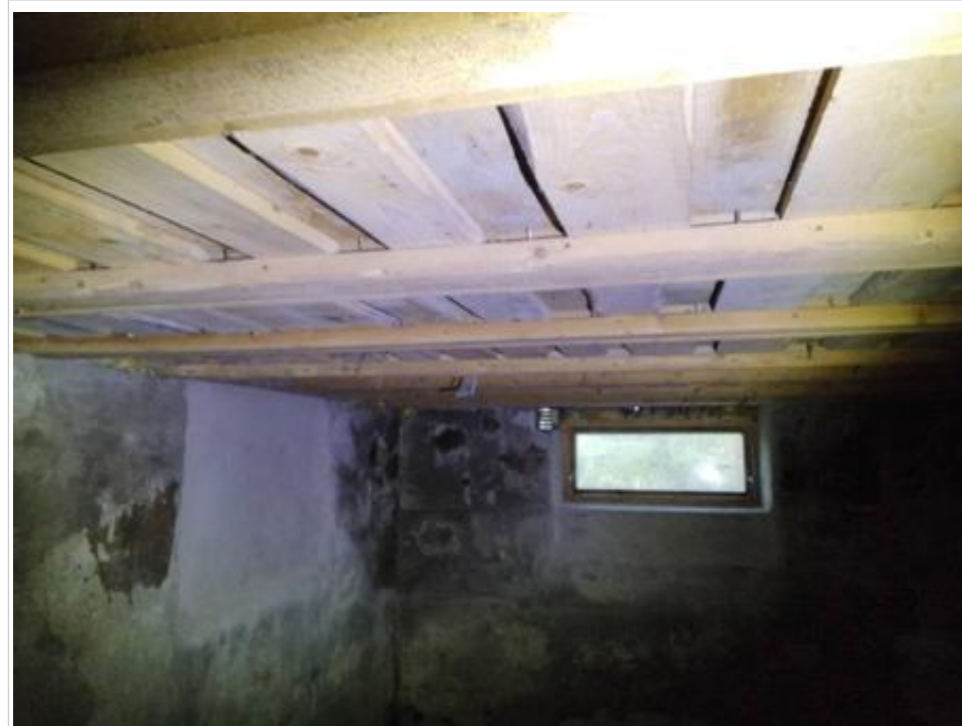
I kjeller delen bygd på 60-tallet mpler det ved fuktighet opp mot 11%

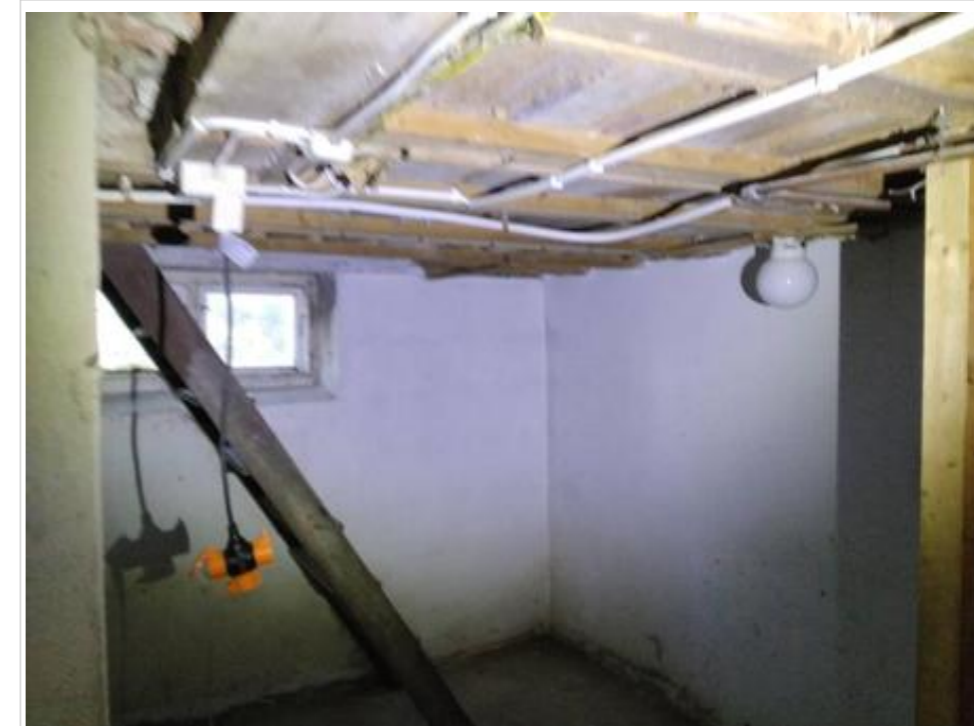
I kjeller deen på orginal delen bygget pp 50-tallet måles det rundt 10% ved fuktighet

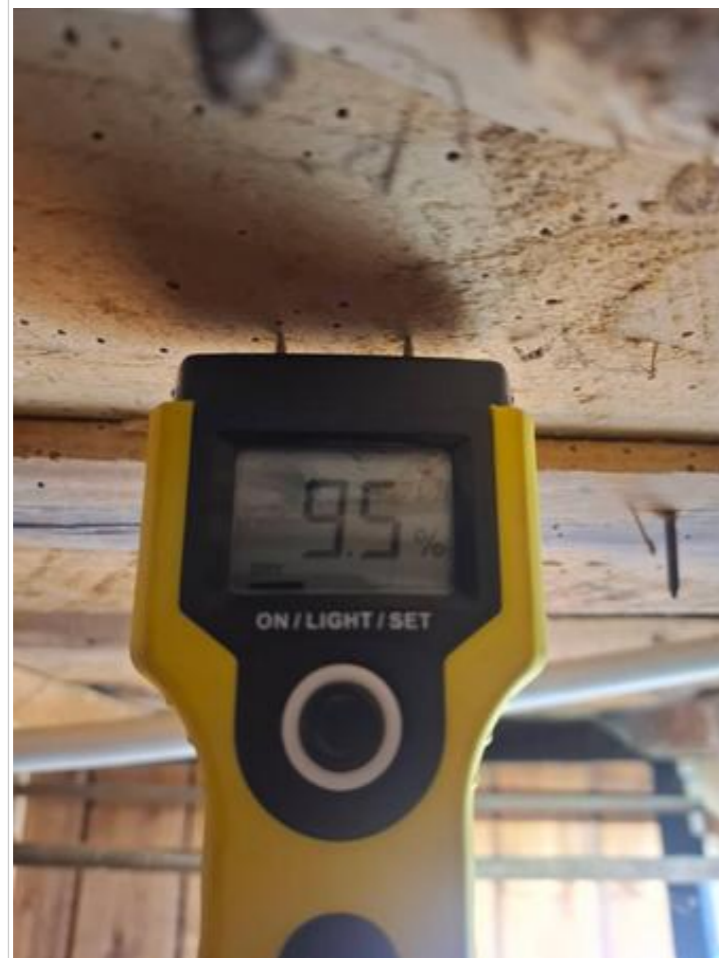
9,5% ved fuktighet i den eldste delen av kjelleren

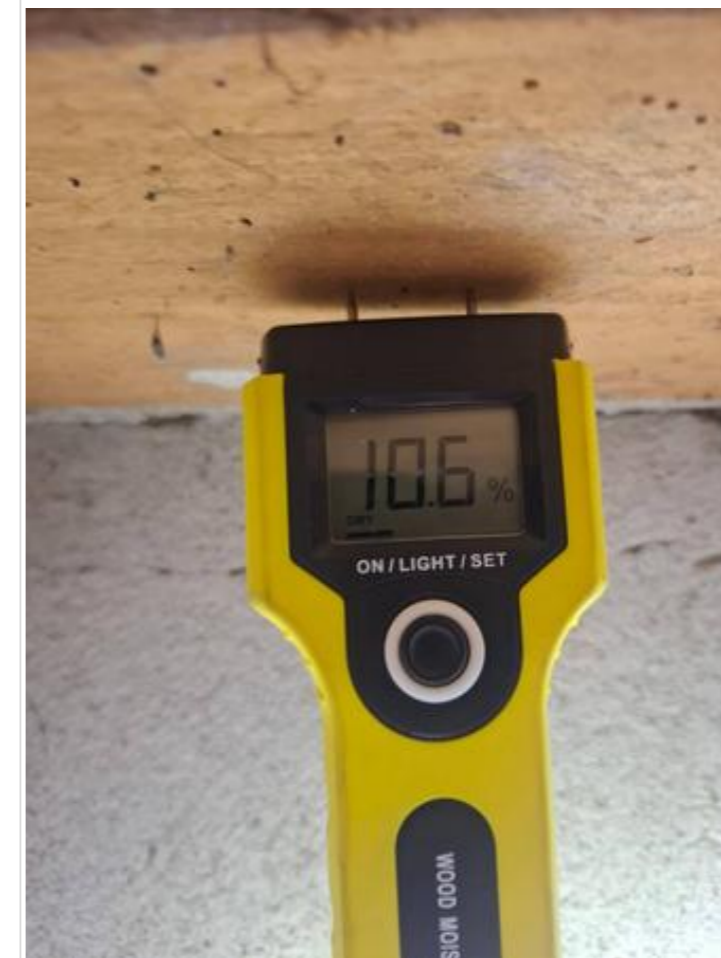
10,6% vedfukighet i den nyere delen av kjelleren fra 60 tallet.

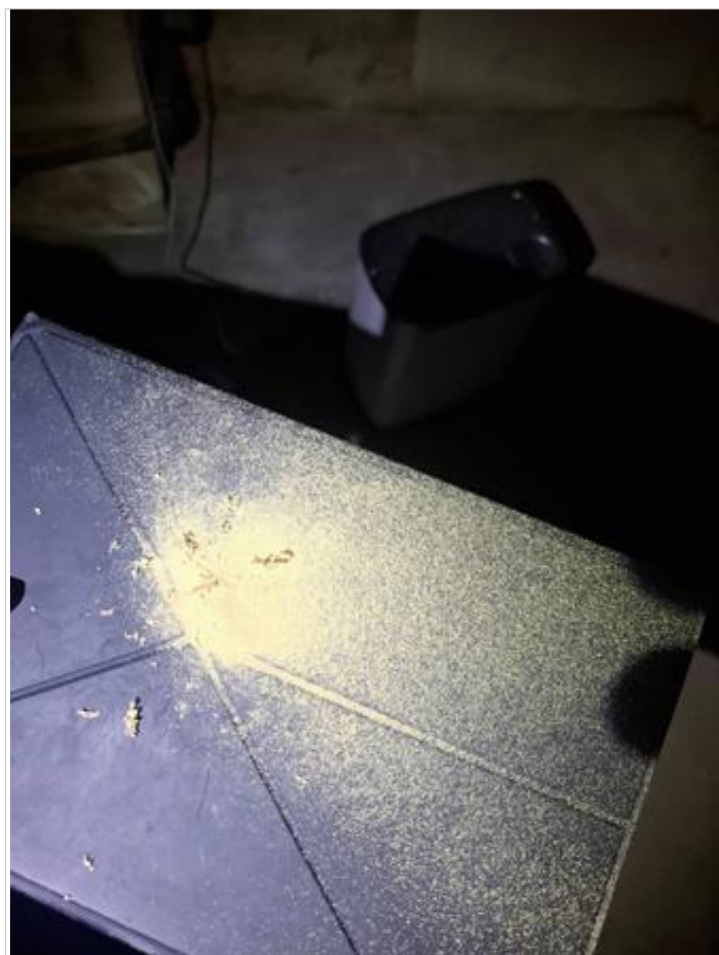
Mye gult boremel fra bordet i taket som bar spist opp innvendig.
