HJERTESKJELLVEIEN 35

# HOMMERSÅK

Oppdragsnr.: 22211-1481

Befaringsdato: 08.10.2026

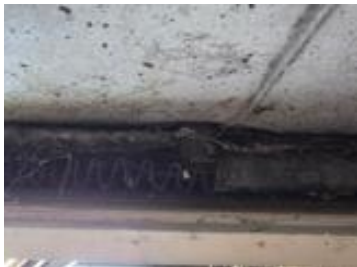
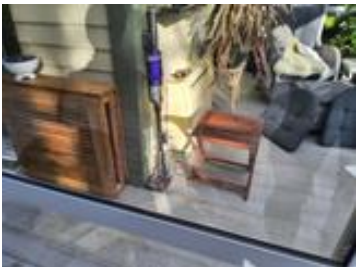
- Det anbefales å øke avstanden mellom kledning og terrasse for å redusere kledningen for å forbedre fasadens lufting.
- Tilstrekkelig musesperre anbefales etablert for å hindre tilkomst av mus/skadedyr inn i boligen.

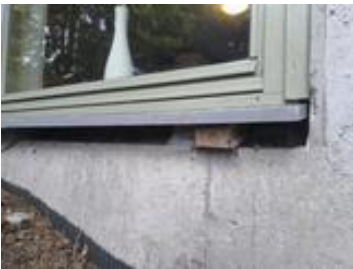
- Vinduer trenger regelmessig utvendig overflatebehandling og smøring av bevegelige deler. Skader som punktert glass kan plutselig oppstå på eldre vinduer.
- Tilstrekkelig utvendig tetting må etableres for å forhindre fuktinnsig rundt boligens vindu utvendig.

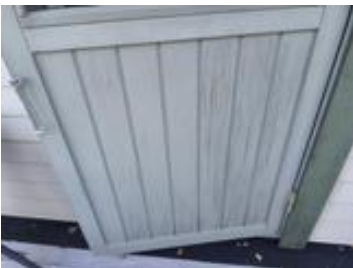
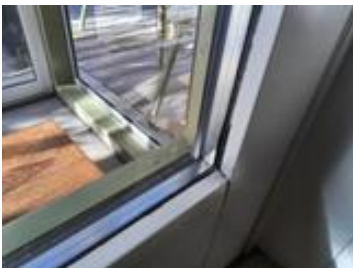
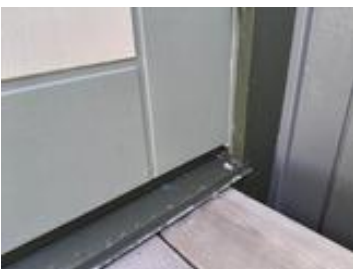
- Værslitte karmen og sprekker kan føre til redusert tetthet, fuktinntrenging og nedbrytning av treverket. Frem til døren byttes må døren vedlikeholdes utvendig.
- Normal vedlikehold som justering av ytterdører, overflatebehandling og smøring av bevegelige deler må påregnes frem til dørene byttes. Mykt treverk anbefales å la tørke før eventuell overflatebehandling.

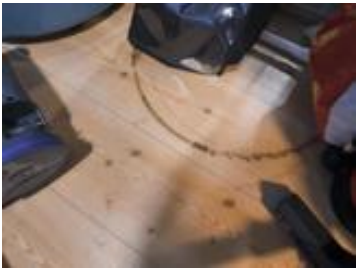
Kostnadestimat gjenspeiler ytterlige undersøkelser av skadelige fukt i boligens underetasje. Ytterlige tiltak og kostnad vil kunne forekomme.

**Kostnadestimat: 100 000 - 200 000**

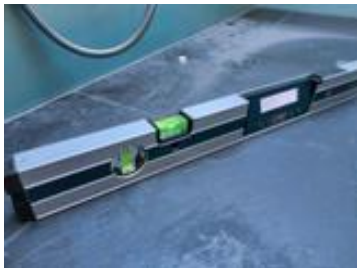
- Til tross for avviket i fall/høydeforskjell til sluk, vil gulvet fortsatt kunne lede vann mot sluket, men med redusert effektivitet. Dette kan potensielt øke risikoen for vannansamling i enkelte områder av badet.
- Utbedring av badets fallforhold anses som økonomisk uforvarlig som et enkeltstående tiltak da arbeidet omfatter flere bygningsdeler. Ved renovering bør alle forhold angående sluk,membran og fall til sluk utbedres i henhold til gjeldene forskrift.

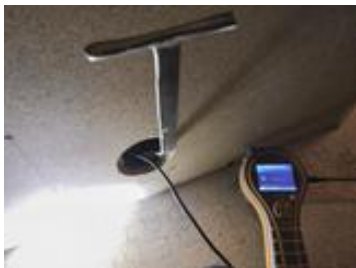
Hulltaking er foretatt,uten å påvise avvik.  
Hulltaking er foretatt fra kott mot dusjsone.  
Bilde av måleapparatet viser tre streker, eller ingen utslag. For å få utslag må det være noe fukt som leder spenningen mellom piggelektrodene. I dette tilfellet er det altså ingen målbar fukt som kan lede spenning.  
I hullet ble det påvist bindingsverk av tre.

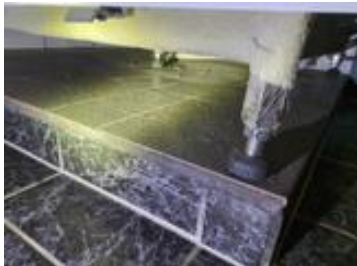
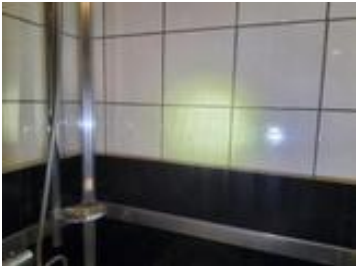
- Manglende oppgradering av våtrommet medfører høy risiko for at konstruksjonene ikke vil tåle vanlig bruk av vann eller lekkasjer. Selv om det er dusjkabinett, er det fortsatt en betydelig risiko for at våtrommets konstruksjoner ikke tåler lekkasjer. Dette kan føre til fuktskader på tilstøtende konstruksjoner.
- Våtrommet har behov for omfattende oppgraderinger. For å sikre en løsning som oppfyller gjeldende krav, anbefales det å oppgradere og dokumentere alle forhold som tettesjikt, sluk og røropplegg.

Kostnadsestimat: 200 000 - 500 000

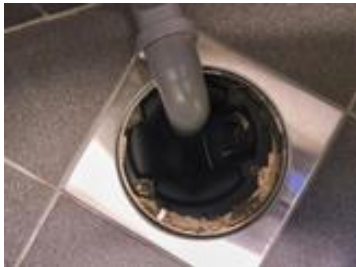
- Manglende oppgradering av våtrommet medfører høy risiko for at konstruksjonene ikke vil tåle vanlig bruk av vann eller lekkasjer. Dette kan føre til fuktskader på tilstøtende konstruksjoner.
- Våtrommet har behov for omfattende oppgraderinger. For å sikre en løsning som oppfyller gjeldende krav, anbefales det å oppgradere og dokumentere alle forhold som tettesjikt, sluk og røropplegg.

Kostnadsestimat: 100 000 - 200 000

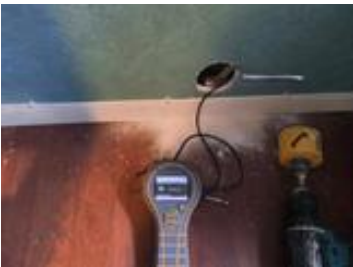
- Det anbefales å vurdere ytterligere undersøkelser i de mest fuktutsatte områdene (bruksvannsonen) for å få et mer sikkert grunnlag for vurdering av tilstanden.

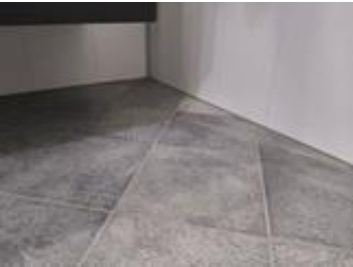
- Manglende oppgradering av våtrommet medfører høy risiko for at konstruksjonene ikke vil tåle vanlig bruk av vann eller lekkasjer. Dette kan føre til fuktskader på tilstøtende konstruksjoner.
- Våtrommet har behov for omfattende oppgraderinger. For å sikre en løsning som oppfyller gjeldende krav, anbefales det å oppgradere og dokumentere alle forhold som tettesjikt, sluk og røropplegg.

Kostnadsestimat: 200 000 - 500 000

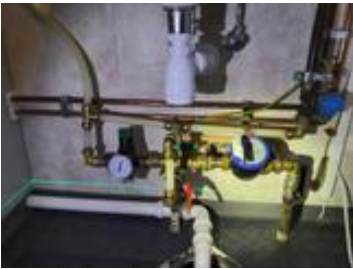
| <p><b>Beskrivelse</b></p> <p>Boligens innvendige vannrør er av kobber ,med og uten plastkappe, Stoppekran er lokalisert på vaskerom i underetasjen.</p> <p><b>Vurdering av avvik:</b></p> <ul style="list-style-type: none"><li>Kobberrør med loddede, klemte eller andre type skjøter eldre enn 33 år og har derfor usikker fremtidig funksjon.</li></ul> <p><b>Konsekvens/tiltak</b></p> <ul style="list-style-type: none"><li>Det er en viss risiko for at lekkasjer kan oppstå på grunn av aldersrelatert svekkelse i skjøter eller rørmateriale. Kobberrør utvider seg når temperaturen øker og trekker seg sammen når temperaturen synker. Disse utvidelsene og sammentrekningene over tid kan medføre belastninger på rørmaterialet, som kan føre til svekkelse. Vannrørene bør skiftes i forbindelse med oppgradering av våtrom.</li></ul> | | |
