# FJELLHAMAR

Hel tomannsbolig på 1655 kvm stor tomt med utviklingsmuligheter |  
Fantastisk utsikt | Tett på tog, marka og skoler

# Tilstandsrapport

Befaringsdato: 02.09.2025

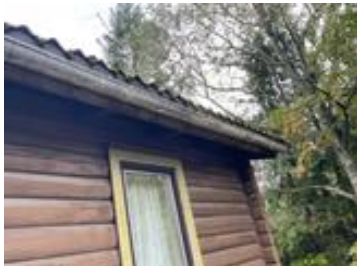
Punkt 2;  
Det er ikke registrert synlige lekkasjer ved befaring, men alder tilsier økt risiko for slitasje, korrosjon og nedsatt funksjon over tid. Det er registrert mangelfull bortledning av takvann fra takrenne/nedløp mot nord-øst. Skadet trekledning som direkte konsekvens.

Generell slitasje

Punkt 2;  
Overvåk tilstanden jevnlig, spesielt ved nedbør, dette for å avdekke eventuelle lekkasjer. Takrenner og nedløp har som oppgave å lede regnvann bort fra taket og bygningen. Dersom de ikke renses jevnlig, kan løv og smuss tette disse. Dette gir dårlig avrenning og økt risiko for vann som renner over og ned langs fasaden eller ned mot grunnmuren. Det anbefales å rense renner og nedløp minst én gang i året.

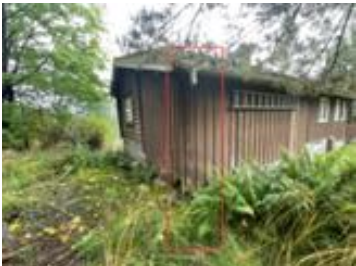
Bortledning av vann mangelfull

Det anbefales i tillegg å montere nedløp og drenerør for bortledning av vann fra fasaden mot nord-øst.

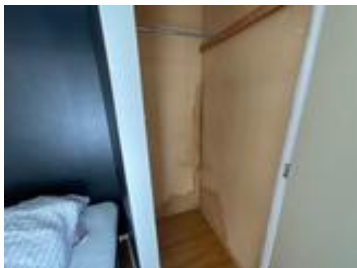
Fuktskjolder i garderobeskapet på soverommet

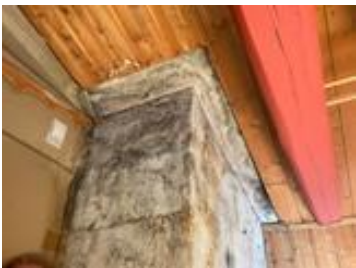
Fuktskjolder i pipegjennomføringen

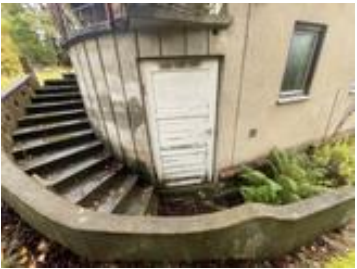
Dør med råteskader

Det er ikke vurdert å være behov for skifte av alle dørene, men det er påregnelig med skifte av døren med råteskade. Det må påregnes vedlikehold for å forlenge levetiden og utsette behovet for skifte av dørene. Med vedlikehold menes utvendig og innvendig maling, stramming av skruer/vridere og smøring av mekaniske deler. Dette anbefales på alle boligens dører

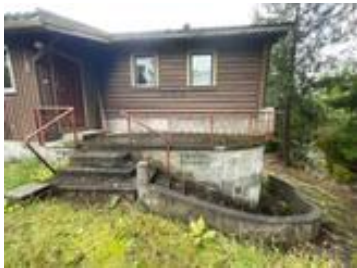
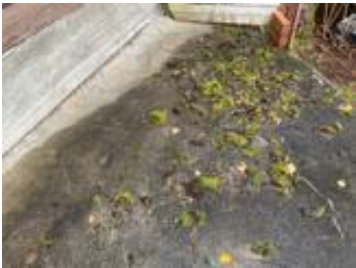
Balkong/terrasse i betong med adkomst fra inngangspartiet i 1.etasje. Rekkverk i stål.

Punkt 3;  
Åpninger over 10 cm vurderes å innebære økt risiko for at barn kan sette seg fast eller falle gjennom. Dette er i strid med dagens forskriftskrav som har som formål å ivareta personsikkerhet. Det anbefales at åpningene tettes eller reduseres slik at maksimal åpning ikke overstiger 0,10 m opp til 0,75 m høyde over gulv/terreng.

Punkt 2;  
For å lukke avviket, må rekkverkshøyden justeres opp. Vurderes av ny eier. Skjønn er brukt til å vurdere rekkverket og da er det ikke vurdert å være noen fare for sikkerheten selv om rekkverket er lavere enn dagens krav.

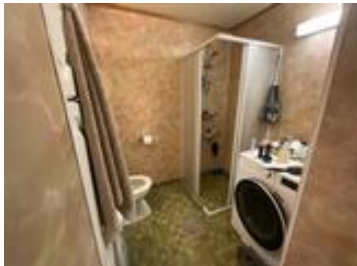
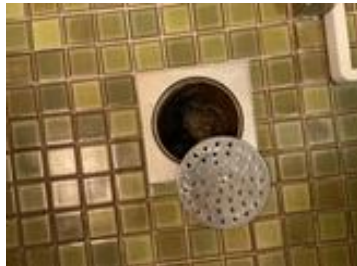
- Våtrommet må totalrenoveres. Alle forhold med tettesjikt, våtsone, sluk m.m. må dokumenteres.
- Manglende oppgradering av våtrommet medfører høy risiko for at konstruksjonene ikke vil tåle vanlig bruk av vann eller lekkasjer. Selv om det er dusjkabinett, er det fortsatt en betydelig risiko for at våtrommets konstruksjoner ikke tåler lekkasjer. Dette kan føre til fuktskader på tilstøtende konstruksjoner.

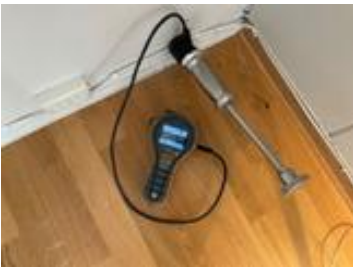
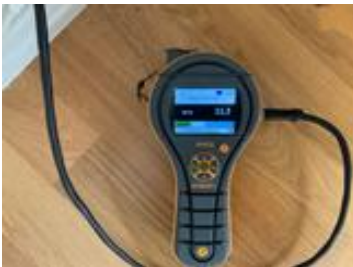
Det ble gjort forsøk på hulltaking, men det ble ganske raskt avdekket at det ikke var mulig å ta hull og at konstruksjonen bak er av massiv type. Dette er ikke utenkelig da boligen fremstår som en tømmerkonstruksjon. Det ble banket inn pigger fra hammerelektrode og målt etter fuktighet i bakenforliggende materiale. Denne målingen viser at deler området bak dusjonen er tørr, men det tas forbehold om at jeg faktisk traff trevirke(ukjent). Resultatet utelukker uansett fukt i en begrenset del av badet, men i et område hvor det normalt er størst risiko for skjult fuktighet.

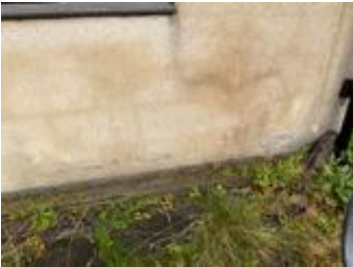
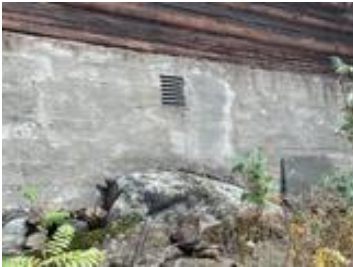
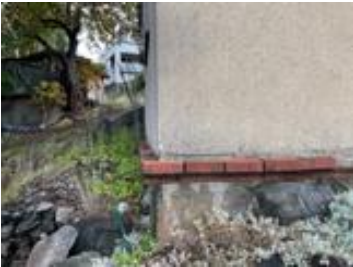
Observasjonene vurderes som aldersrelaterte, men bør også ses i sammenheng med forhold registrert under bygningsdelene fuktsikring og drenering samt rom under terreng.

Det anbefales lokal utbedring og overflatebehandling for å hindre videre nedbrytning og sikre god beskyttelse mot fukt og frost.
