Oscar Wistings vei 5

Tilstandsrapport

Tomannsbolig
 Oscar Wistings vei 5, 1463 FJELLHAMAR
 LØRENSKOG kommune
 # gnr. 107, bnr. 311

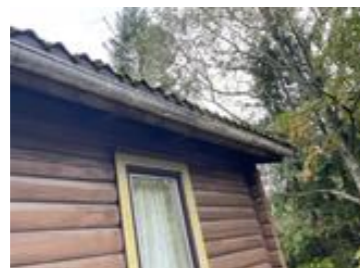
Generell slitasje

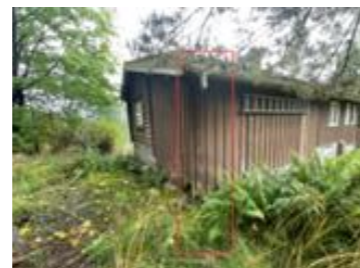
Punkt 2;
Det er ikke registrert synlige lekkasjer ved befaring, men alder tilsier økt risiko for slitasje, korrosjon og nedsatt funksjon over tid. Det er registrert mangelfull bortledning av takvann fra takrenne/nedløp mot nord-øst. Skadet trekledning som direkte konsekvens.

Bortledning av vann mangelfull

Det anbefales i tillegg å montere nedløp og drenerør for bortledning av vann fra fasaden mot nord-øst.

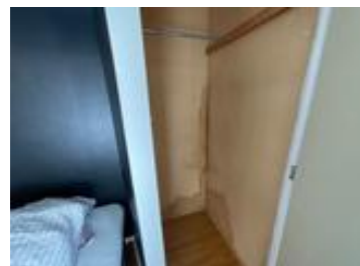
Fuktskjolder i garderobeskapet på soverommet

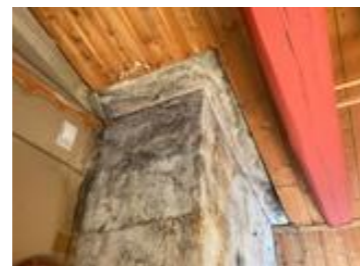
Fuktskjolder i pipegjennomføringen

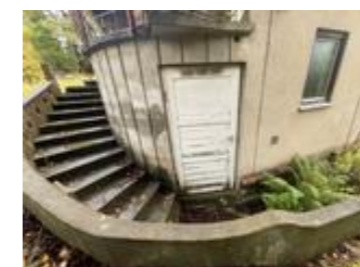
Dør med råteskader

Det er ikke vurdert å være behov for skifte av alle dørene, men det er påregnelig med skifte av døren med råteskade. Det må påregnes vedlikehold for å forlenge levetiden og utsette behovet for skifte av dørene. Med vedlikehold menes utvendig og innvendig maling, stramning av skruer/vridere og smøring av mekaniske deler. Dette anbefales på alle boligens dører

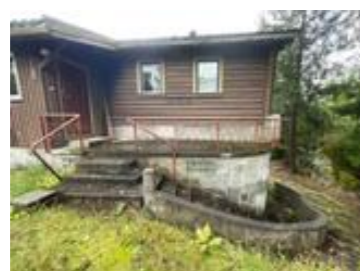
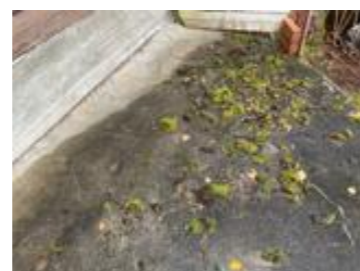
Punkt 3;
Åpninger over 10 cm vurderes å innebære økt risiko for at barn kan sette seg fast eller falle gjennom. Dette er i strid med dagens forskriftskrav som har som formål å ivareta personsikkerhet. Det anbefales at åpningene tettes eller reduseres slik at maksimal åpning ikke overstiger 0,10 m opp til 0,75 m høyde over gulv/terreng.

Punkt 2;
For å lukke avviket, må rekkverkshøyden justeres opp. Vurderes av ny eier. Skjønn er brukt til å vurdere rekkverket og da er det ikke vurdert å være noen fare for sikkerheten selv om rekkverket er lavere enn dagens krav.

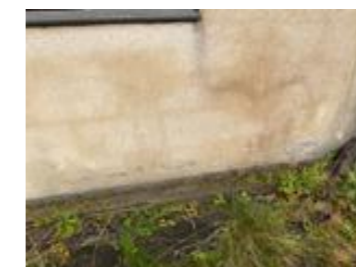
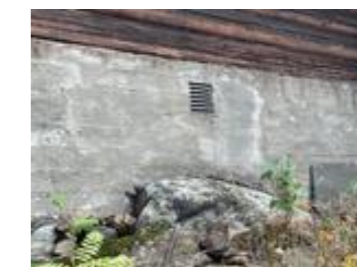
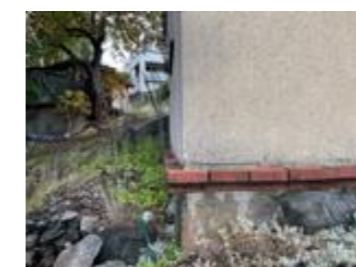
Observasjonene vurderes som aldersrelaterte, men bør også ses i sammenheng med forhold registrert under bygningsdelene fuktsikring og drenering samt rom under terreng.

Det anbefales lokal utbedring og overflatebehandling for å hindre videre nedbrytning og sikre god beskyttelse mot fukt og frost.
