# PROAKTIV

SKOGVEIEN 16

Tilstandsrapporten er en teknisk gjennomgang av boligen og angir bla. eventuelle byggetekniske avvik, konsekvensen av disse, samt kostnadsoverslag på utbedring av avvik som er gitt TG3.

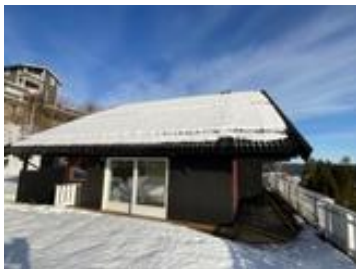
- Når taktekking og undertak begynner å bli gamle, øker risikoen for lekkasjer, noe som kan føre til omfattende og kostbare reparasjoner av underliggende konstruksjoner dersom en ikke foretar tiltak på konstruksjonene før dette oppstår.

Overvåk tilstanden jevnlig. For å lukke avviket helt må tekkingen skiftes ut, men tidspunktet for når dette er nødvendig er vanskelig å si noe om. Videre vekst av mose kan forkorte levetiden på taksteinen. Dersom dette ikke følges opp, kan det på sikt føre til at enkeltstein sprekker eller løsner, og til økt fare for fuktinntrengning ved kraftig nedbør. Det anbefales regelmessig kontroll og fjerning av mose for å begrense fuktopphopning og forlenge takets levetid.

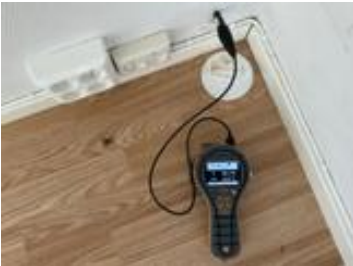
- Det er gjennom hulltaking påvist høyt fuktnivå inne i trekonstruksjonen i hulltakingen, men ikke påvist fuktskader i dette området. Høy luftfuktighet kan over tid føre til muggvekst eller sverting av materialer. Samtidig kan materialer og konstruksjoner bli ødelagt.
- Det er registrert typisk "kjellerlukt"

Måling i hulrommet viste 68,1 % relativ luftfuktighet ved 11 °C, hvilket er innenfor normalt nivå og ikke i seg selv kritisk.

Måling i treverk (svill) viste 24,5 % fuktinnhold, som ligger svært nært fibermetningspunktet (ca. 28 %= vått) og langt over akseptabel grense for tørt treverk (15–16 %).

Fuktverdien indikerer at treverket er nært mettet av vann, og funnet bekreftes visuelt av misfarging på svillen i konstruksjonen .

- Alt av organiske materialer må fjernes.

Forhøyet fuktighet i lukkede konstruksjoner gir økt risiko for mugg- og sopputvikling, spesielt der det er organiske materialer og begrenset uttørring. Det anbefales å vurdere tiltak som fjerning av utforing. Dersom rommet skal benyttes til opphold, må konstruksjonen bygges opp med riktig fuksikring, god ventilasjon og oppvarming. Forholdet kan også indikere svakheter ved fuksikring/drenering og bør ses i sammenheng med bygningens ytre fuksikring.

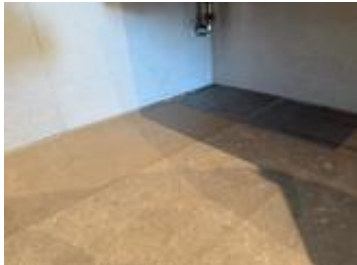
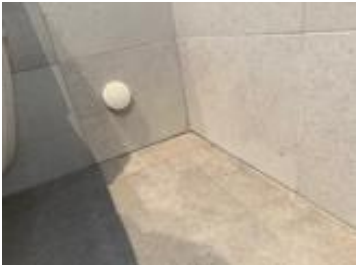
Punkt 3;  
Når fugemassen i overgangen mellom gulv og vegg ikke er tett, kan vann fra rengjøring eller eventuell vannsøl trenge ned i konstruksjonen bak flisene. Over tid kan dette bidra til fuktbelastning i underliggende materialer, spesielt dersom forholdet ikke utbedres.

Det anbefales å fjerne eksisterende fugemasse og etablere ny elastisk silikonfuge i overgangen mellom gulv og vegg. Arbeidet er normalt et enkelt vedlikeholdstiltak, men bør utføres slik at fugemassen får god vedheft og tilstrekkelig elastisitet.

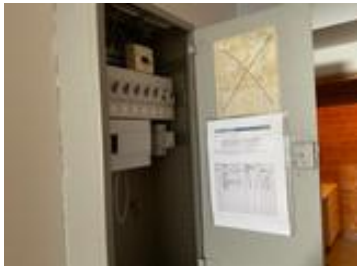
Sikringsskapet i hybelen

Feil på elektriske anlegg og utstyr har høy konsekvensgrad, da feil kan medføre varmgang, kortslutning eller berøringsfare. Dette kan i ytterste konsekvens føre til brann eller personskade. Jevnlig kontroll av anlegget er derfor viktig for å ivareta sikkerhet og forebygge skade.

Eier har selv ansvar for el-anlegg og bør jevnlig sørge for el-sjekk fra godkjent kontrollinstans.
