# PROAKTIV

SKOGVEIEN 16

Oppdragsnr.: 20000-1840

Befaringsdato: 05.03.2026

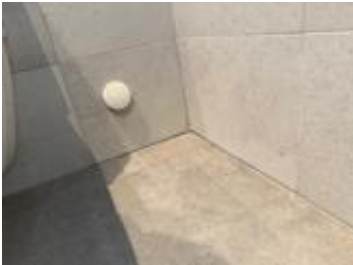
Punkt 3;  
Når fugemassen i overgangen mellom gulv og vegg ikke er tett, kan vann fra rengjøring eller eventuell vannsøl trenge ned i konstruksjonen bak flisene. Over tid kan dette bidra til fuktbelastning i underliggende materialer, spesielt dersom forholdet ikke utbedres.

Det anbefales å fjerne eksisterende fugemasse og etablere ny elastisk silikonfuge i overgangen mellom gulv og vegg. Arbeidet er normalt et enkelt vedlikeholdstiltak, men bør utføres slik at fugemassen får god vedheft og tilstrekkelig elastisitet.
