## Sjarmerende enebolig på fantastisk tomt

NIHUSVEGEN 26A

Befaringsdato: 02.07.2026    Rapportdato: 04.08.2026    Oppdragsnr.: 13707-1734    Eiendomsverdi ref nr: RW9989  
Autorisert foretak: Sivilingeniør Patrick Young AS

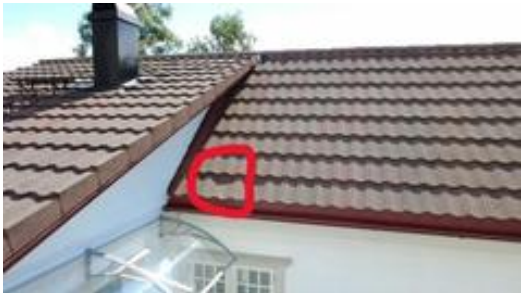
Markert en bulk på en takplate.

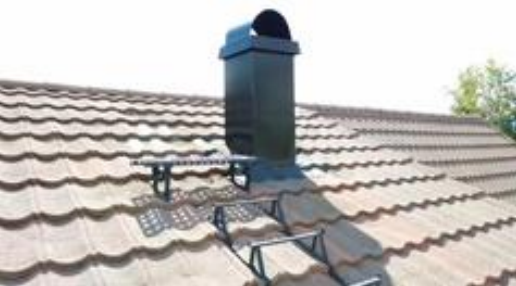
Pipetrekk og feieplattform

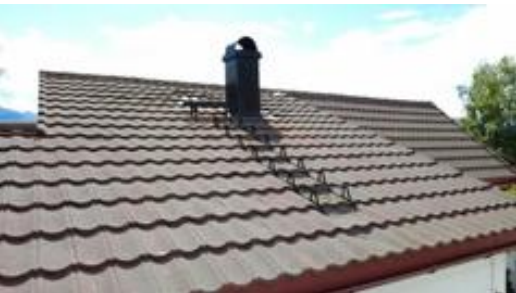
Takstigen rekker ikke helt ned til takfoten

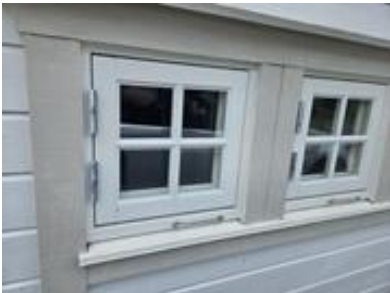
Vinduer av nyere dato, med koblete glass

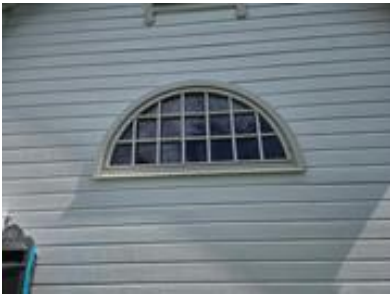
Buet vindu i fasade vest

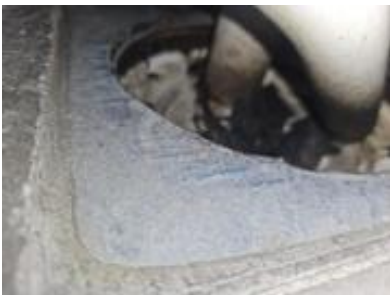
Tettesjikt, membran og plater, er fra 2008 og det foreligger ikke dokumentasjon for produkter eller utførelse.  
Sluken er plassert under et dusjkabinett som det grunnet liten plass er vanskelig å trekke frem.  
Dette vanskeliggjør både rengjøring og inspeksjon, men rengjøring av sluk vil være mulig med noe innsats.  
Sluk ble ved befaring besiktiget med kamera på mobiltelefon.

Det er montert et fordelingsskap for tappevann i område definert som våt sone bak dusjkabinettet.  
Skapet er ikke godkjent for montering i våt sone.

Plastsluk i gulvet, under dusjkabinettet

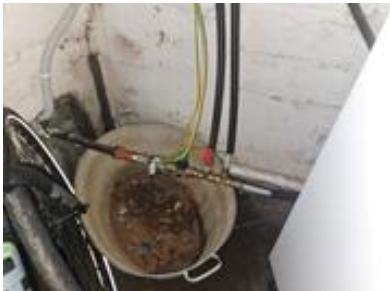
Stoppekran og reduksjonsventil for vann, i kjelleren

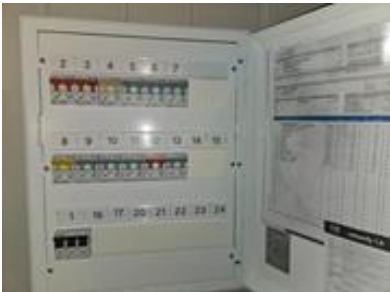
Sikringsskap med automatsikringer og kursfortegnelse
