Enebolig med
godkjent hybel

OPSTADVEIEN 25A

Adresse: Opstadveien 25A, 1719 GREÅKER

Tilstandsrapport

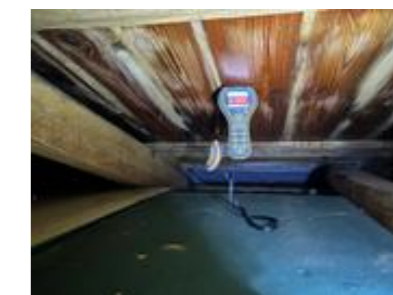
- Utvendig - Takteking
Avvik: Det er påvist skader eller avvik på selve taktekingen.
Mer enn halvparten av forventet brukstid er passert på taktekingen.
Mer enn halvparten av forventet brukstid er passert på undertak.
Det ble registrert fukt gjennomslag på undertaket på loftet.

Fukt gjennomslag på loftet.

Dersom tiltak ikke iverksettes, øker risikoen for større lekkasjer og følgeskader på underliggende konstruksjoner.

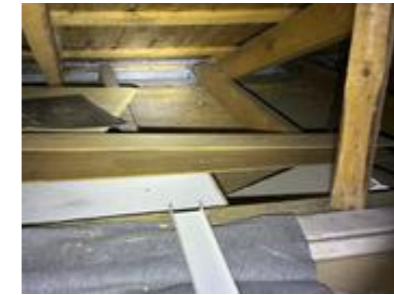
- Utvendig - Takkonstruksjon/Loft
Avvik: Det er begrenset/dårlig ventilering av takkonstruksjonen.
Det er påvist fukt-/råteskader i takkonstruksjonen.
Det er registrert skader i undertak.
Det er registrert symptom på aktivitet fra skadedyr.

Frost gjennomslag på loftet.

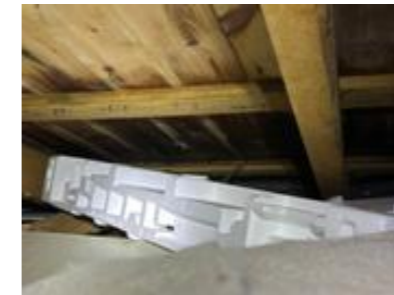
Fukt gjennomslag i undertaket.

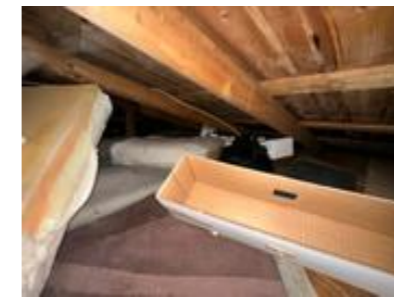
ye lagret innbo på loftet

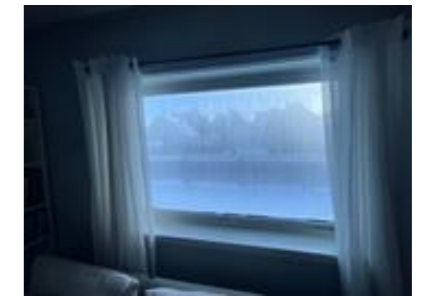
- Utvendig - Vinduer
Avvik: Det er påvist at enkelte vinduer er vanskelig å åpne/lukke.
Det er påvist avvik rundt innsettingsdetaljer.
Det er påvist noen glassruter som er punktert eller sprukne.
Det er påvist tegn på innvendig kondensering av enkelte vindusglass.
Det er påvist vinduer med fukt/råteskader.

Stue vindu med et glass.

Tegn på innvendig kondensering bør undersøkes nærmere, da dette kan indikere dårlig isolasjon eller ventilasjon, noe som kan føre til økt risiko for fuktskader og mugg.

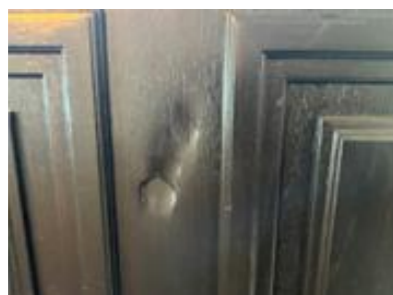
Karmene i dører er værslitte utvendig og det er sprekker i trevirket.

Dør i 1 etasje.

Det anbefales overflatebehandling og lokal utbedring av skader på karmene for å hindre videre forringelse og redusere risiko for fuktinntrengning og råteskader.

Dører som er vanskelig å åpne eller lukke bør justeres for å sikre funksjon og brukervennlighet.

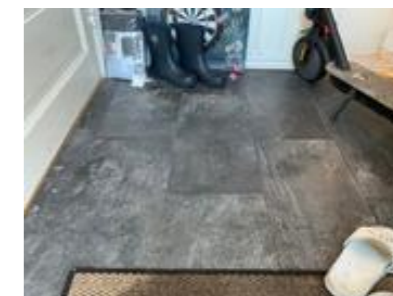
- Innvendig - Overflater
Avvik: Det er stedvis påvist synlige skader på overflater.
Bruksslitasje utover normalen er observert, samt svelleskader på enkelte overflater. Det er også noe gjenstående arbeider, blant annet belistning av gulv.

Svelleskader på laminat gulv i entre.

Ny befaring anbefales etter rydding, slik at alle overflater kan inspiseres grundig og eventuelle skjulte skader avdekkes. Manglende utbedring kan medføre økt risiko for ytterligere skader og redusert verdi på boligen.

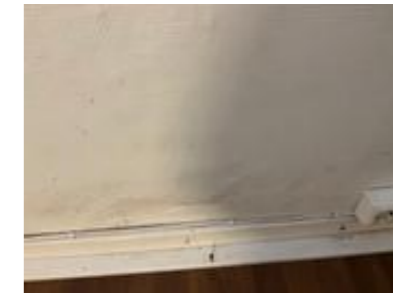
Skade i vegg under terreng.

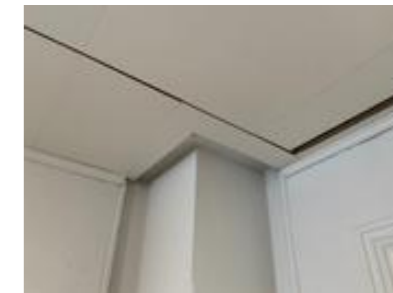
Gjenstående arbeider i himling.

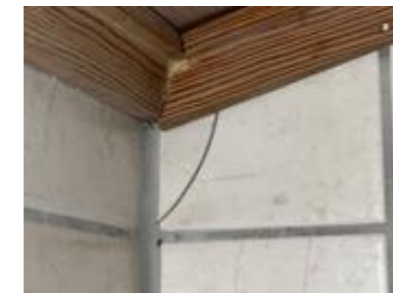
Avvik: Det er påvist at flisfuger har riss/sprekker.

Sprekk i flis i våtzone.

Flisfuger med riss eller sprekker bør utbedres for å hindre vanninntrengning og påfølgende fuktskader i underliggende konstruksjon.

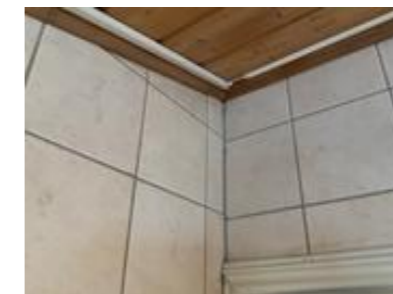
Indikasjon på bevegelse i underlaget

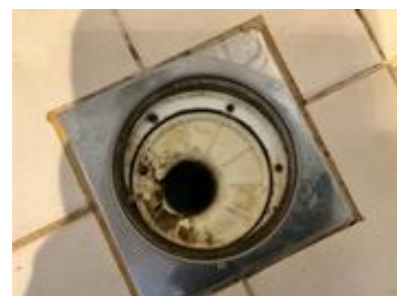
Sluk dusj nisje.

Det bør gjennomføres en grundig undersøkelse for å avklare hvordan og hvorfor løsningen med ny flis over den gamle i dusjnisen er utført. Konsekvensen av manglende dokumentasjon og synlige skader på membranen er økt risiko for lekkasjer og fuktskader i tilstøtende konstruksjoner. Påkostninger må påregnes.

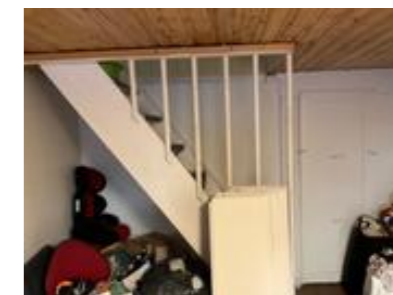
Mangler håndløper
