Enebolig med  
godkjent hybel

OPSTADVEIEN 25A

Enebolig med godkjent hybel - Nytt kjøkken - Attraktivt boligområde!

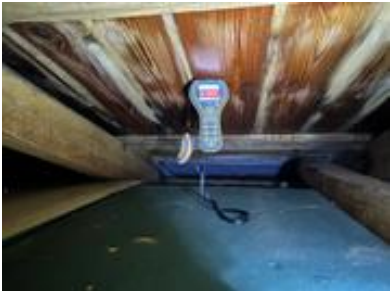
Fukt gjennomslag på loftet.

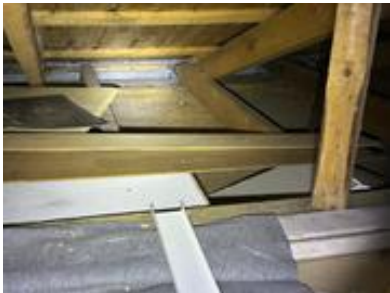
Frost gjennomslag på loftet.

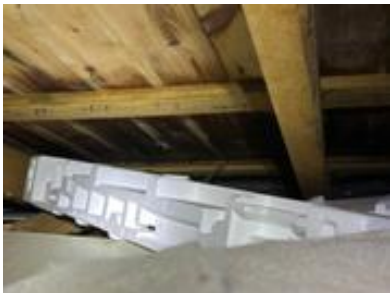
Fukt gjennomslag i undertaket.

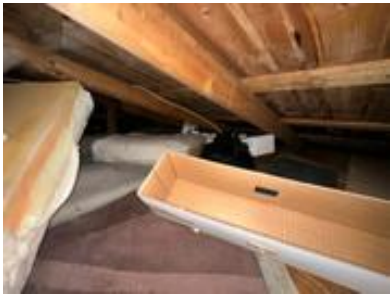
ye lagret innbo på loftet

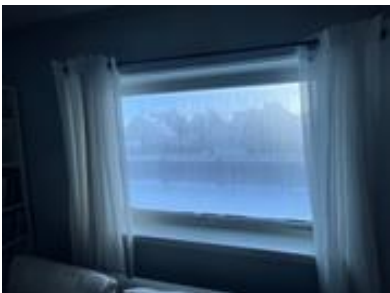
Tegn på innvendig kondensering bør undersøkes nærmere, da dette kan indikere dårlig isolasjon eller ventilasjon, noe som kan føre til økt risiko for fuktskader og mugg.

Stue vindu med et glass.

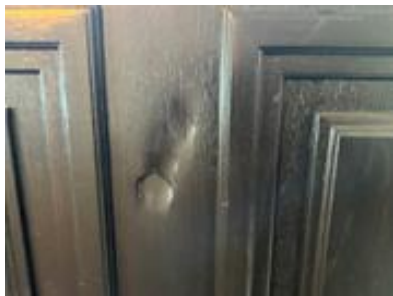
Dør i 1 etasje.

Det anbefales overflatebehandling og lokal utbedring av skader på karmene for å hindre videre forringelse og redusere risiko for fuktinntrengning og råteskader.

Dører som er vanskelig å åpne eller lukke bør justeres for å sikre funksjon og brukervennlighet.

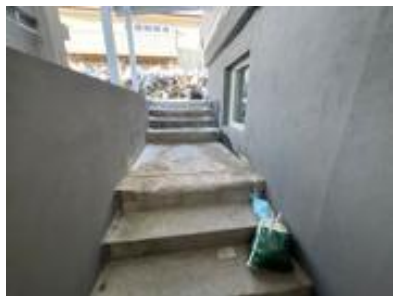
- Utvendig - Utvendige trapper  
Avvik: Det er avvik:  
Konstruksjonen er ikke ferdigstilt, mangler overflate behandling.  
Deler av trapp har også stor slitasje.

Konstruksjonen bør ferdigstilles og manglende overflatebehandling utføres for å beskytte materialene mot fukt og forringelse. Slitte deler av trappen bør utbedres for å redusere risikoen for skader og for å ivareta sikkerheten ved bruk.

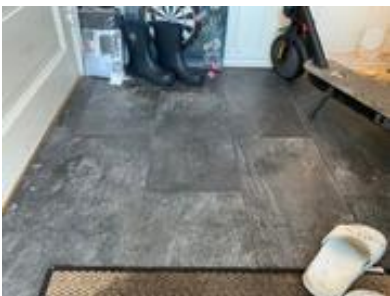
Svelleskader på laminat gulv i entre.

Ny befaring anbefales etter rydding, slik at alle overflater kan inspiseres grundig og eventuelle skjulte skader avdekkes. Manglende utbedring kan medføre økt risiko for ytterligere skader og redusert verdi på boligen.

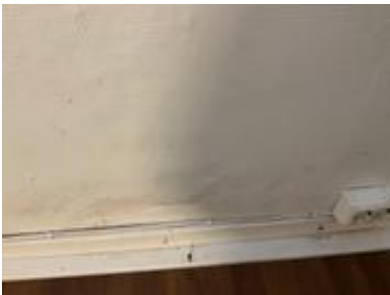
Skade i vegg under terreng.

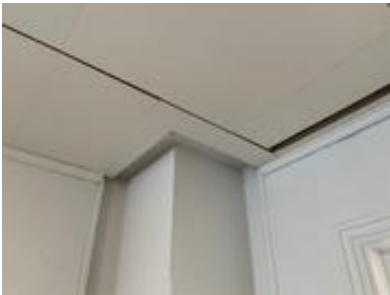
Gjenstående arbeider i himling.

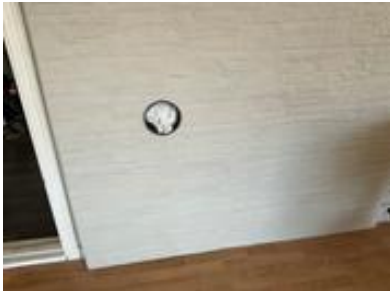
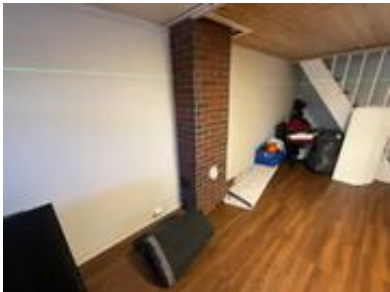
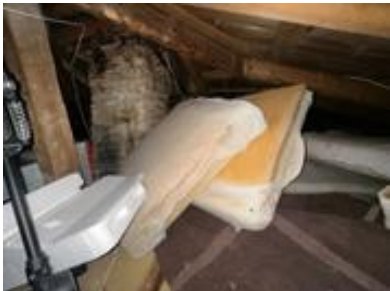
- Innvendig - Pipe og ildsted  
Avvik: Mer enn halvparten av forventet brukstid er passert på pipe.  
Røykrør i 1 etasjen er blendet med en plast pose, dette må utbedres.

Det anbefales at feiervesenet kontrollerer pipen før eventuell bruk.

Røykrøret må sikres på en forsvarlig måte, da bruk av plastpose ikke er en godkjent løsning og kan medføre brannfare eller lekkasje av røykgasser.

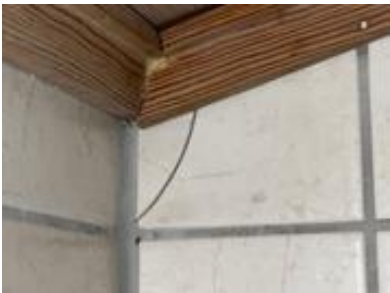
Sprekk i flis i våtzone.

Vindu/dør med ikke fuktbestandige materialer i våtsonen bør beskyttes eller byttes ut for å unngå fuktskader og redusert levetid på materialene.

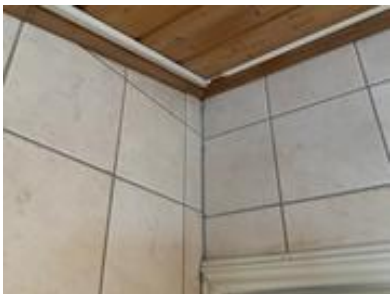
Indikasjon på bevegelse i underlaget

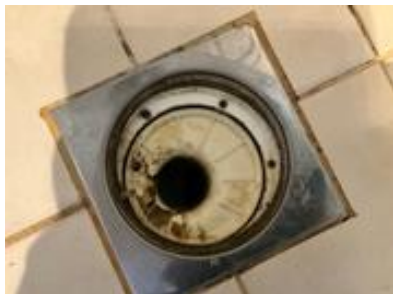
Sluk dusj nisje.

Det bør gjennomføres en grundig undersøkelse for å avklare hvordan og hvorfor løsningen med ny flis over den gamle i dusjnisen er utført. Konsekvensen av manglende dokumentasjon og synlige skader på membranen er økt risiko for lekkasjer og fuktskader i tilstøtende konstruksjoner. Påkostninger må påregnes.

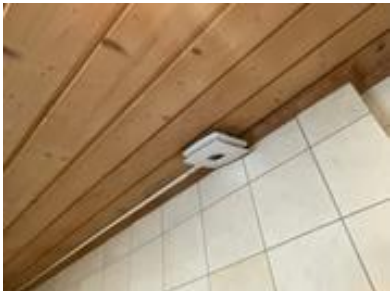
- Våtrom - Etasje > Bad > Ventilasjon  
Avvik: Det er avvik:  
Mekanisk vifte er ikke tilstrekkelig festet.

Mekanisk vifte bør festes forsvarlig for å sikre stabil drift og unngå risiko for vibrasjoner, støy eller skade på anlegget. Mangelfull feste kan føre til redusert funksjon og økt slitasje på ventilasjonsanlegget.

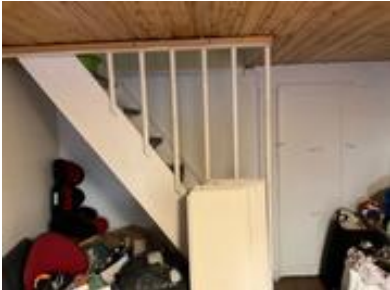
Mangler håndløper
