TVEIT 47

Sjarmerende og skjermet fritidsbolig med oppgraderingsbehov
i populære Ålfjorden

Befaringsdato: 29.04.2026 Rapportdato: 29.04.2026 Oppdragsnr.: 19953-2343 Eiendomsverdi/PropCloud ref nr: HZ1948

Foretak: Knutsen Takst AS Takstingeniør: Arnfinn Knutsen

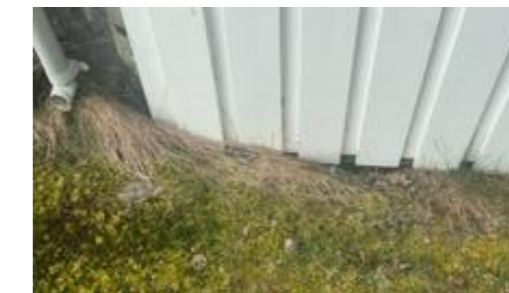
- Råteskader i bordkledningen kan fortsette å utvikle seg både i tilliggende bordkledning og til bakenforliggende veggkonstruksjon, dersom en ikke foretar tiltak.

Bordkledningen går ned til terreng.

Vannstokken bør festes opp igjen til korrekt høyde for å sikre tilstrekkelig beskyttelse av kledningen. Dersom dette ikke utbedres, øker risikoen for fuktskader og råte i treverket, noe som kan redusere levetiden på fasaden.

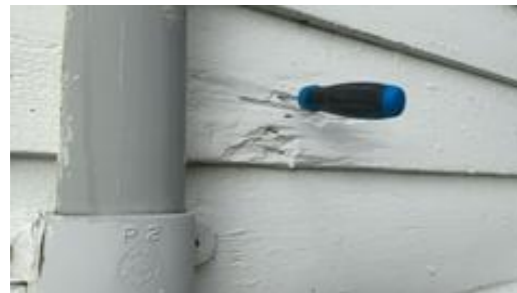
Punktråte i kledning fasade sørøst

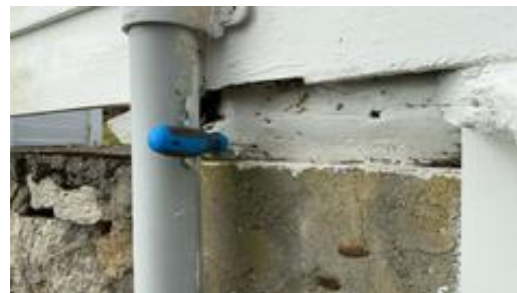
Punktråte i bunnstokk på mur på hjørne mot sør. Bunnstokken er ikke kledd inn.

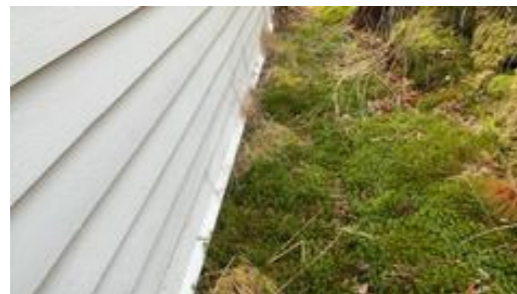
Bordkledningen går ned til terreng.

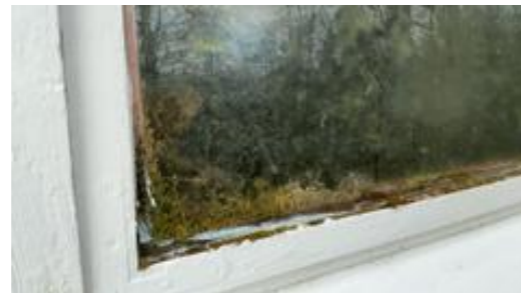
- Karmene i vinduer er slitte og det er sprekker i treverket.

Vindu i kjeller.

- Det må påregnes noe vedlikehold og at enkelte vinduer må skiftes ut.

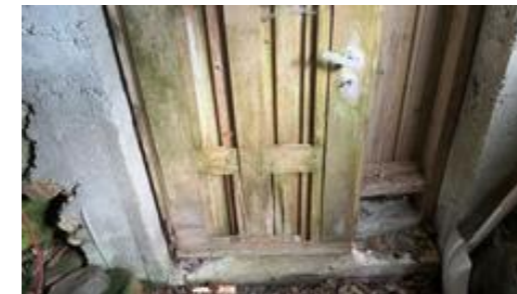
Kjellerdør.

Kjellerdøren må utbedres eller skiftes ut for å sikre tetthet og funksjon.

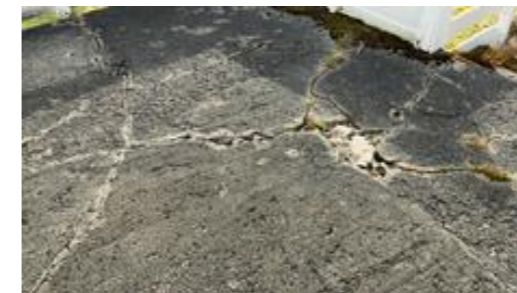
- Det er påvist at dekke på terrassen har en del sprekker.

Støpt dekke på terrasse har sprekker.

Det bør utbedres sprekker i terrassedekket for å hindre videre forringelse og redusert levetid på konstruksjonen.

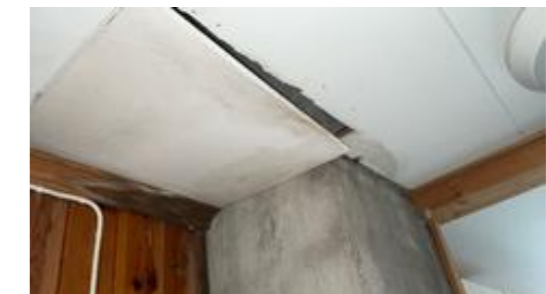
- Innvendig himling har skjelheter og merker etter fukt/lekkasje fra tak. Dette var tørt på befaringsdagen.

Merke etter fukt på innvendig tak på kjøkken.

Innvendig himling bør undersøkes nærmere for å avdekke årsak til skjevheter og merker etter tidligere fukt/lekkasje, selv om det var tørt på befaringdagen.

Oppussing eller utbedring bør vurderes for å hindre videre forringelse og sikre at det ikke oppstår nye fuktskader.

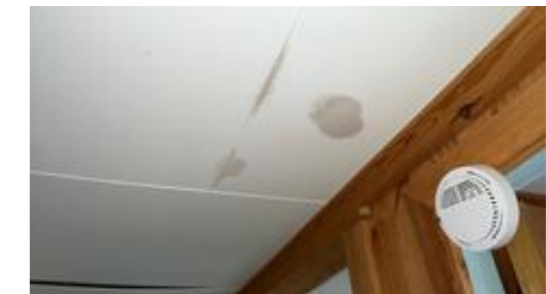
Merke etter fukt på innvendig tak i gang.

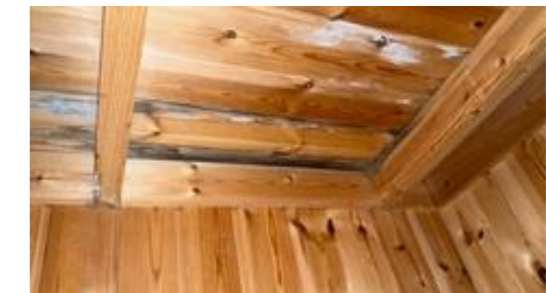
Fuktskader på innvendig tak over soverom mot nord.

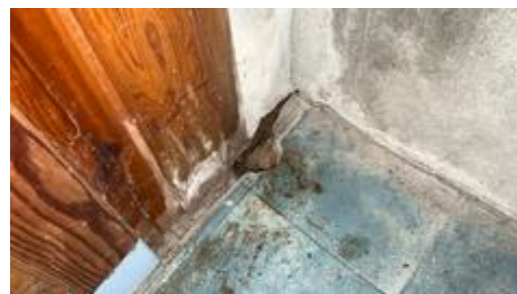
- Hull i gulv ved pipe må utbedres. Etasjeskille er utsatt for stor fuktpåkjenning fra kjeller, noe som gir høy risiko for skjulte skader.

Etagenskilte er utsatt for stor fuktpåkjenning fra kjeller, noe som gir høy risiko for skjulte skader.

Hull i gulv ved pipe gir lett tilgang for gnagere.

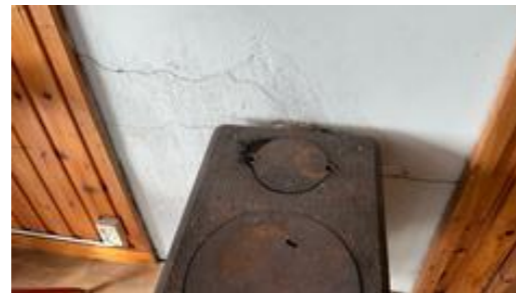
- Brannmur har sprekker.

Brannmur har sprekker.

Skaden på brannmur bør utbedres for å sikre trygg bruk og forhindre ytterligere forringelse, som kan medføre økt fare for brann eller røyklekkasje.

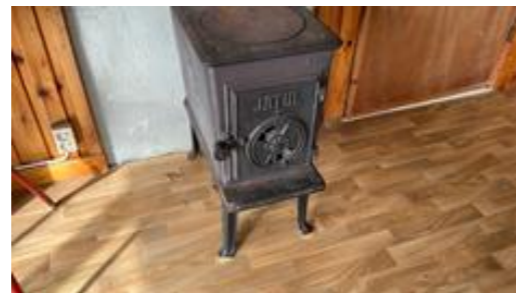
Det mangler plate av ubrennbart materiale på gulv foran ildsted.

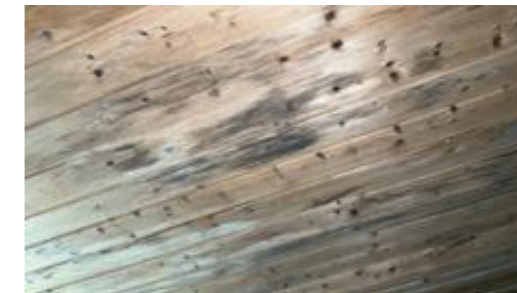
- Kjeller bærer preg av fuktig klima. Treverk i innvendig tak over kjeller har merker etter fukt, svartesopp, og har delvis løsnet fra spikerslag.

Innvendig tak over kjeller.

- Det bør iverksettes tiltak for å redusere fuktigheten i kjelleren, for eksempel ved å forbedre ventilasjonen eller benytte avfukter. Dersom tiltak ikke gjennomføres, er det risiko for videre skadeutvikling på treverk, økt fare for råte, soppdannelse og svekkelse av konstruksjonen. Dampspærre på gulv vil hindre jorddamp å komme opp i rommet.

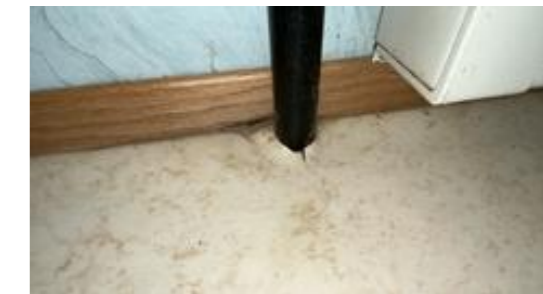
Gulvet er ikke tett ved rørgjennomføring i gulv.

- Våtrommet bør totalrenoveres for å oppfylle dagens krav til tettesjikt, sluk og fall på gulv. Manglende tetthet ved rørgjennomføringer og fravær av fall til sluk medfører økt risiko for vannskader, fuktskader og råte i underliggende konstruksjoner. Dusjkabinett må kompletteres med blandebatteri for å kunne benyttes. Konsekvensen av å ikke utbedre forholdene er at rommet ikke tåler normal bruk, noe som kan føre til omfattende skader og kostnader.

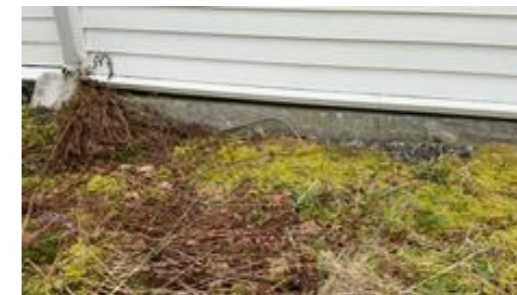
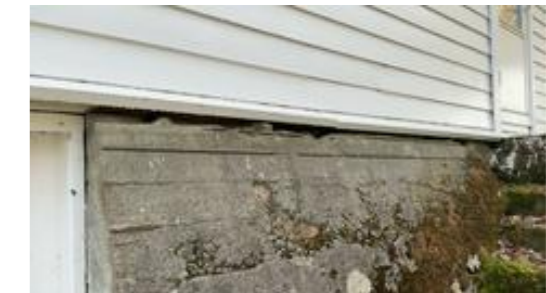
Deler av grunnmur mot nordøst har seget.

Det bør gjennomføres utbedringer av grunnmuren, spesielt der det er synlige skader og lapper, for å redusere risiko for skader på byggets bærekonstruksjon.

Dersom tiltak ikke iverksettes, kan det oppstå ytterligere setninger, sprekker og i verste fall svekkelse av byggets stabilitet.
