HOTELLVEGEN 2

# BORTELID

**Adresse:** Hotellvegen 2, 4540 ÅSERAL

Befaringsdato: 13.09.2026    Rapportdato: 17.09.2026    Oppdragsnr.: 13333-5769    Eiendomsverdi/PropCloud ref nr: YI2989  
Foretak: M2 Takst AS

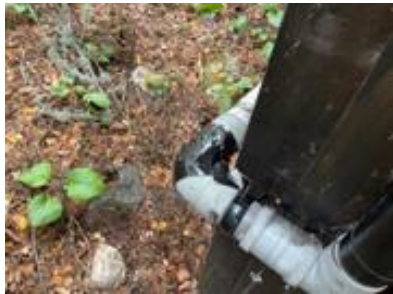
Ufagmessig skjøttet drensrør, med teip.

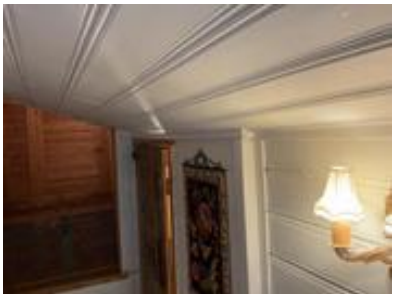
Skjevhet/sig.

Skjevheter bør undersøkes nærmere /holdes under godt oppsyn, for å avdekke årsak og eventuelt behov for utbedring, da dette kan indikere konstruksjonssvikt.

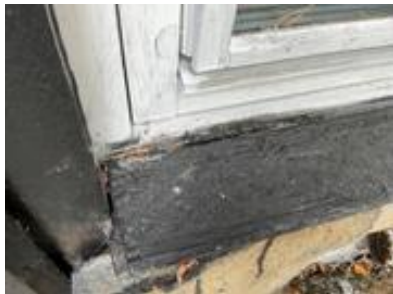
Dårlig overgang vannbord og vindu.

Stedvis etterslep med vedlikehold, som malingflass, bør utbedres for å forhindre ytterligere forringelse og råteskader på vinduene.

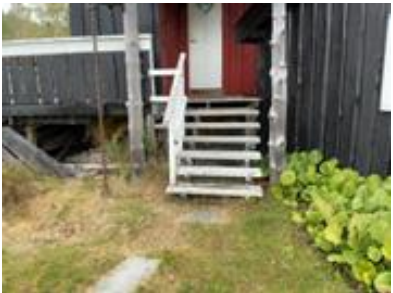
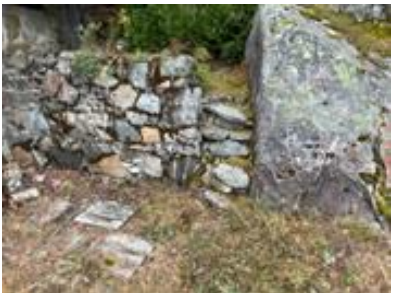
### TG 2 Utvendige trapper

Stabelet steintrapp, veldig enkel.

• Det bør vurderes å rette opp skjevheter og montere håndløper på begge sider for å bedre sikkerheten.  
Skjevheter og manglende håndløper kan øke risikoen for fall og personskader.

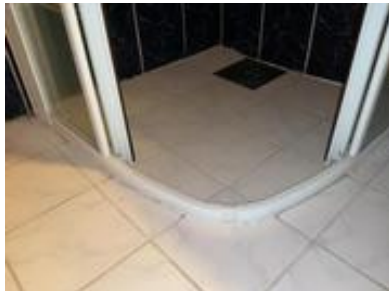
Tett sokkel og sluk innenfor.

Silikonfuger med misfarging eller dårlig utførelse bør utbedres for å hindre fuktinntrengning og påfølgende skader i konstruksjonen.

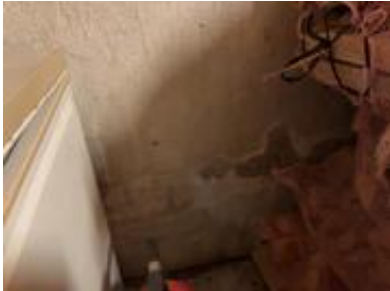
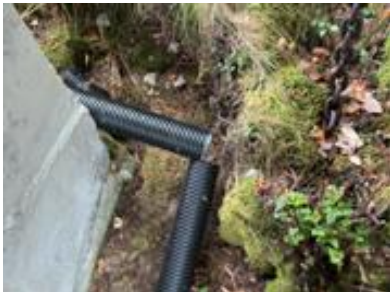
Åpent hjørne på drensrør, dvs elendig funksjon.

Konsekvensen av mangelfull eller fraværende drenering er økt risiko for fuktskader på grunnmur og innvendige konstruksjoner, noe som kan føre til forringelse av bygningsmaterialer og redusert innelima.
