# Tilstandsrapport

📍 Svend Foyns gate 97, 4016 STAVANGER

# gnr. 21, bnr. 1189

Rapportdato: 27.05.2026

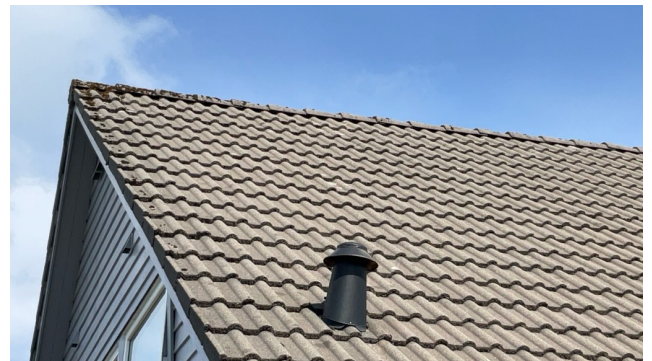
Betongtakstein fra byggeår, sett fra bakkeplan ligger taksteinen stort sett pent uten synlige mangler/skader på enkelstein, noe mose på takstein, en gavlestein mot innglasset balkong/terrasse vipper en del/er ikke tilpasset. Mer enn halvparten av forventet brukstid er passert på undertak og taktekingen.

Noe mose på overflater takstein.

Takfasader kan rengjøres for mose, tilpasse/skjære gavlestein mot innglasset balkong/terrasse. Når takteking og undertak begynner å bli gamle, øker risikoen for lekkasjer, noe som kan føre til omfattende og kostbare reparasjoner av underliggende konstruksjoner dersom en ikke foretar tiltak på konstruksjonene før dette oppstår.

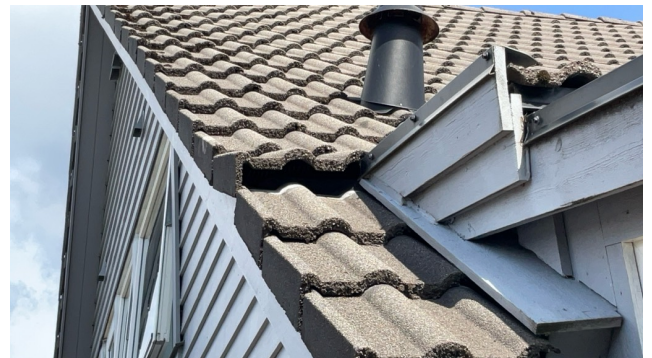
Ikke tilpasset gavlestein mot innglassing.

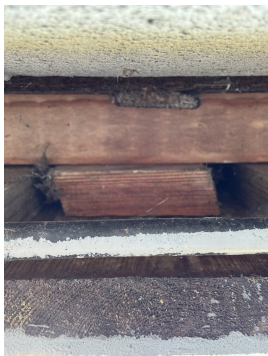
Deler av bordkledning/veggkonstruksjon med avvik.

Slått klosse under/bak overligger.

Det bør foretas tiltak for å bedre lufting av kledningen. Fjerne klosse under overslag, montere museband/sperre. Uten tilstrekkelig lufting bak bordkledningen kan fuktighet som trenger inn bak bordene eller gjennom veggen innenfra ikke tørke opp. Dette skaper ideelle forhold for råtesopp og muggvekst.

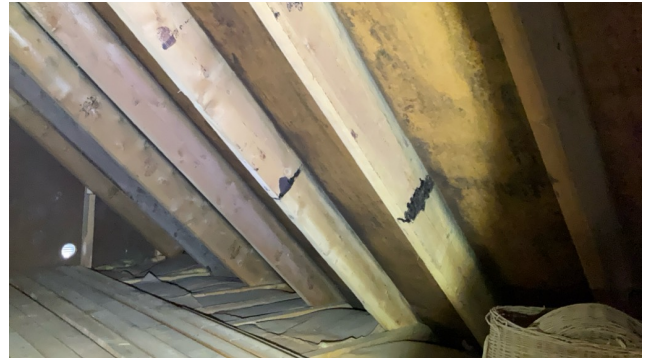
Svertesopp på undertak/sutak.

Det bør etableres bedre gjennomlufting av kaldtloftet, montere ventiler/takhatter i motsatt ende slik at det blir gjennomlufting. Konfr evt skadedyrfirma om tiltak/videre behandling. Ideelt sett og evt på sikt bør det etableres lufting i skråtakskonstruksjonen, dette kan da evt også gjøres fra utsiden.

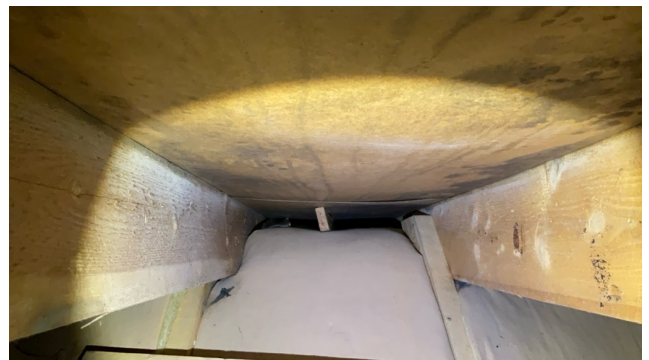
Tredd lekte ned mellom isolasjonen og undertak.

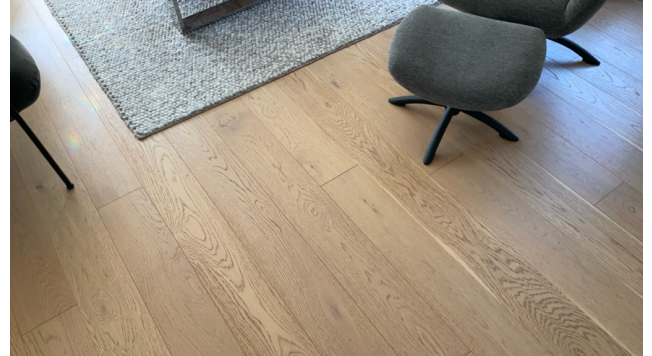
Parkett i stue/kjøkken med avvik/knirk.

Knirk i parkett stue og kjøkken.

Knirk kan evt utbedres.

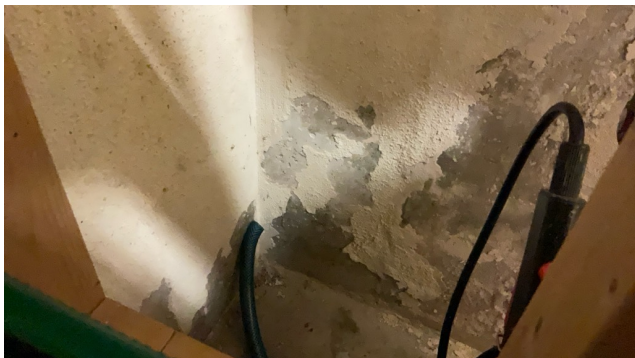
Sett på innside muryttervegger i kjeller er det en del salt/kalkutslag og malingsavflassing som tyder på fukttransport gjennom mur fra grunn/utside. Fuktmålt i påforet treyttervegg uten unormale forhold.

Salt/kalkutslag og malingsavflassing på overflater mur i kjeller.

Muryttervegger i kjeller kan utbedres/behandles.

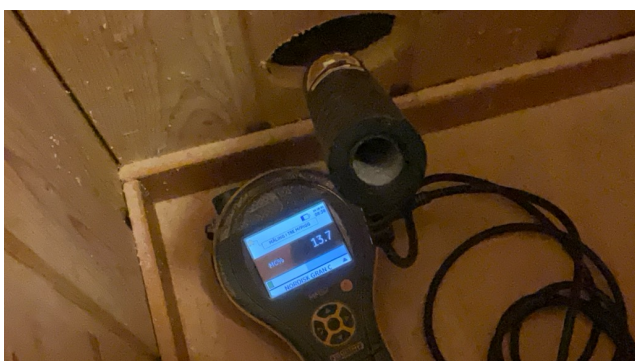
Fuktsøkt i påforet yttervegg uten unormale forhold.

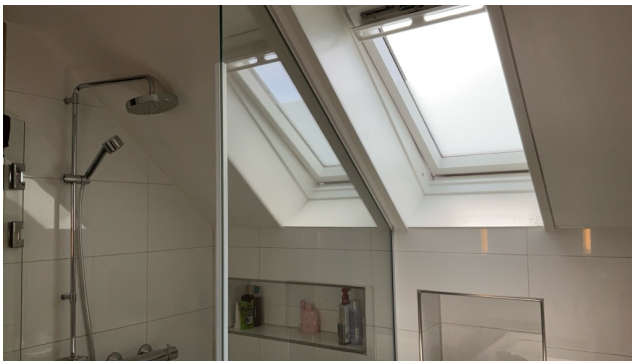
Overflater vegger og tak uten mangler/skader men det er vindu med ikke fuktbestandige materialer i våtsonen (ved dusj), løsningen eller byggematerialet er uegnet.

Vindu plassert i dusjens fuktsone.

Uegnede materialer bør fuktbeskyttes. Dersom det ikke gjøres tiltak, kan dette medføre oppfukning, oppsvelling og forringelse av materialer over tid.

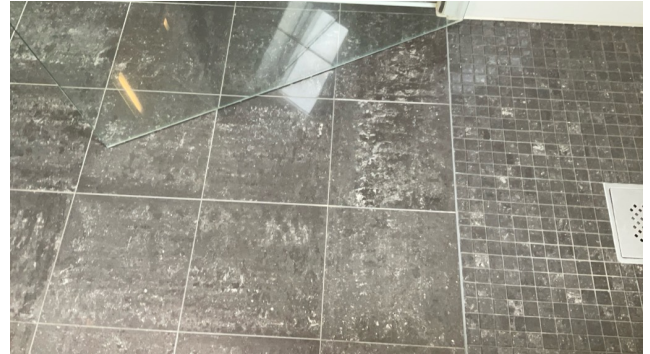
Det er påvist avvik i fallforhold til sluk i forhold til krav i forskrift på byggetidspunktet, hovedgulvet er ikke etablert med fall, er flatt. Det er påvist at noen fliser har bom/hullyd under, samt knikk, dvs fliser som ikke er godt festet/er løse.

Bl.a knikk/bom under fliser i dette området på gulv.

Et bad med manglende/reduert fall til sluk blir mindre funksjonelt og sikkert for brukeren. Dette kan medføre stående vann på gulvet, vann som ikke ledes effektivt til sluket. Selv om bom eller hull lyd ikke alltid er et umiddelbart problem, bør det overvåkes nøye før eventuell utvikling i sprekker i flisfuger e.l. oppstår. Dette må en foreta tiltak for, for å begrense utviklingen.

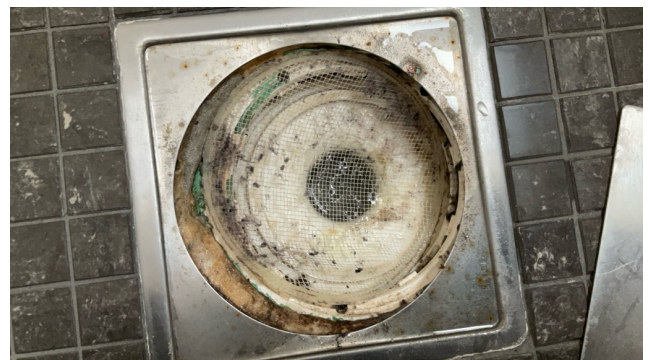
Membran/fukttetting fra 2011, mer enn halvparten av forventet brukstid er passert på membranløsningen.

Sluk i gulv.

Ingen umiddelbare tiltak er nødvendige men det er viktig å merke seg at levetiden til en membran varierer basert på kvalitet, installasjon og bruk. Eldre membraner kan bli sprø og sprekke opp, noe som fører til at de mister sin vanntettende funksjon.

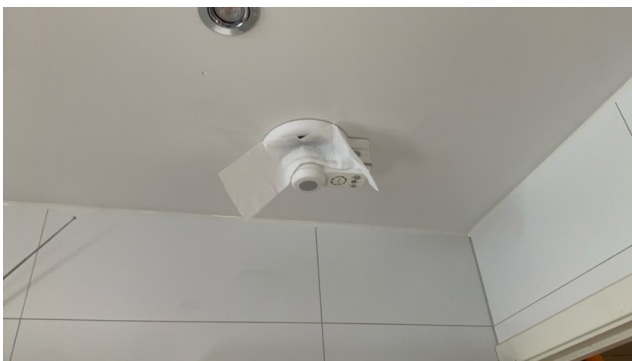
Elektrisk styrt vifte i tak, er testet med papir og funnet med funksjon. Rommet mangler tilluftsventilering, f.eks. spalte/ventil ved dør, TG basert på avvik og alder.

Vifte funksjonstestet med papir.

rommet mangler tilluftsventilering, f.eks. spalte/ventil ved dør.

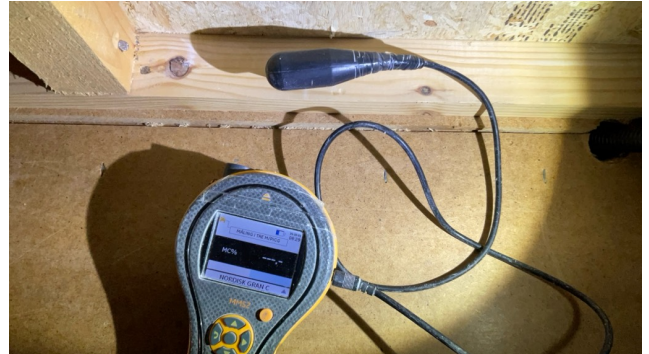
Fuktsøkt i vegg uten unormale forhold.

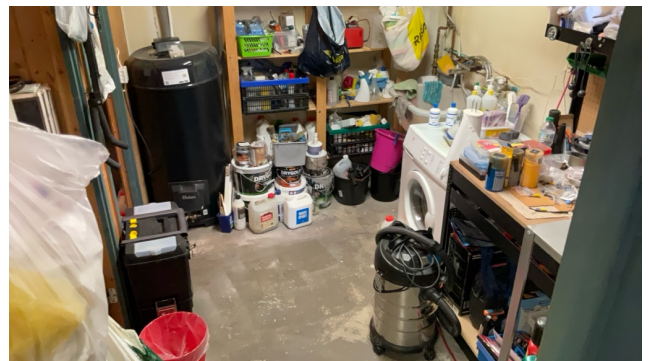
- Våtrommet har behov for omfattende oppgraderinger. For å sikre en løsning som oppfyller gjeldende krav, bør tettesjikt, sluk og røropplegg oppgraderes og dokumenteres.

Vaskerom.

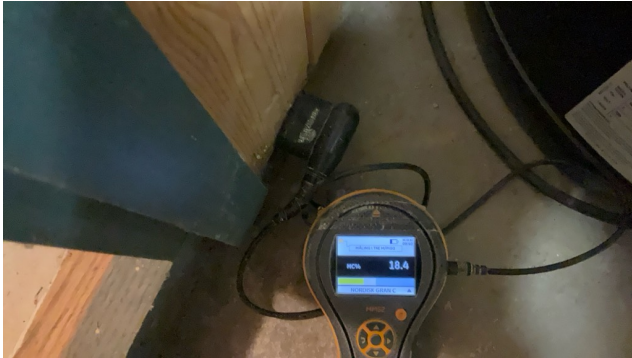
Fuktsøkt i vegg/panel på vaskerom i risikosone/gult. Trekonstruksjoner trekker opp fukt fra omgivelsene/luft, vifte brukes, evt monterer avfukter.

Fuktsøkt i trekonstruksjoner på vaskerom i risikosone.

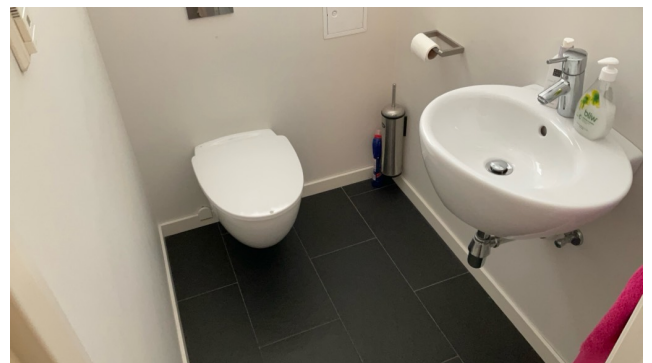
Avløp under vask er funnet i orden, god avrenning og vanntrykk ved samtidighet. Synlig drengåpning fra skjult sisterner på toalettassen men dette er ikke ett fuktstett rom og lekkasjvarsler bør derfor monteres under/gulv.

Toalettrom 1 etg.

Montere lekkasjvarsler under/på gulv.

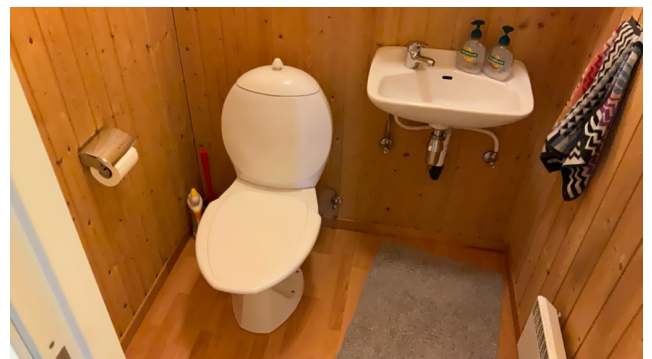
Toalettrom i kjeller.

- Mekanisk avtrekk bør etableres på toalettrom.

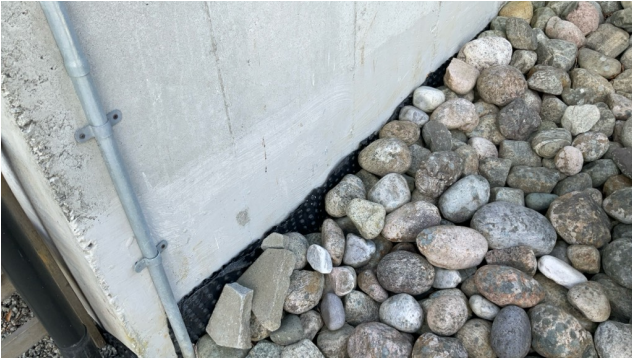
Ikke platonlist på toppen av plasten.

Montere platonlist på toppen av platen. Denne skal hindre organisk materiale/jord komme mot mur og opprettholde god lufting av murkonstruksjonen under terreng. Overvåk tilstanden jevnlig. For å få tilstandsgrad 0 eller 1 må dreneringen skiftes ut, men tidspunktet for når dette er nødvendig er vanskelig å si noe om. Bruken av underetg/kjeller vil og være avgjørende.

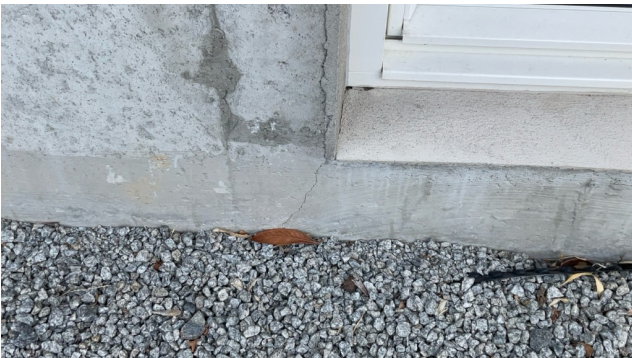
Stedstøpt grunnmur av betong fra byggeår, sett på synlige overflater mur er det ingen observasjoner på sprekker/setninger, mindre riss av normal karakter, spesielt i overganger/utsparinger for vinduer og dører.

Enkelte riss i mur.

Mur vedlikeholdes etter behov.

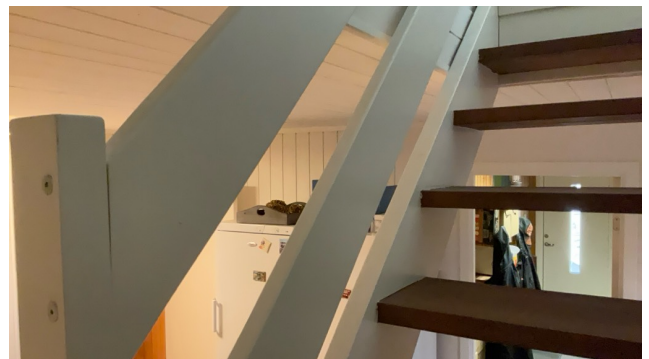
Større åpninger mellom trinn og i rekkverk i trapp.

- Åpninger i innvendige trapper er såpass store at det ut ifra sikkerhetsmessige forhold anbefales å lage mindre åpninger.
- Det bør gjennomføres radonmålinger.
