# Tilstandsrapport

Rekkehus

Stedjeåsen 43 A, 6856 SOGNDAL

Befaringsdato: 14.04.2026

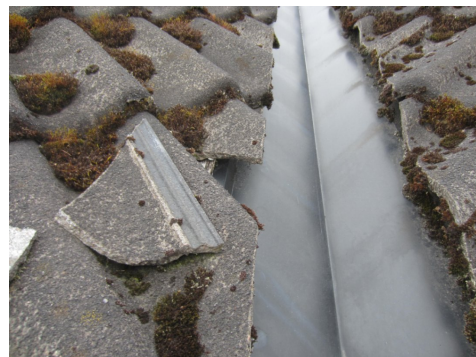
Skada stein må skiftast for å unngå skade. Tak bør reingjerast.

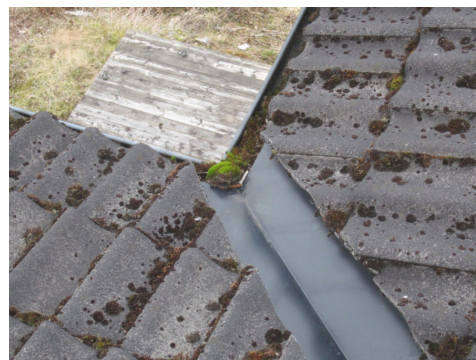
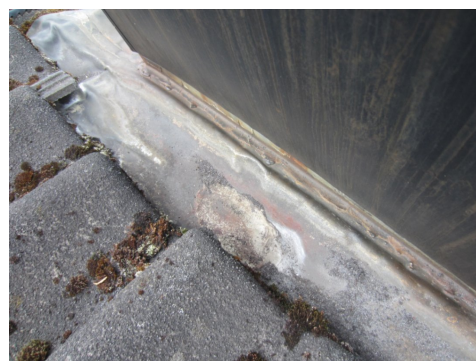
### TG 2 Nedløp og beslag

Takrenner bør reingjerast for å sikra god avrenning. Ein må sjekka plattlodd på pipetekking.

Plattlodd er rep. med fugemasse.

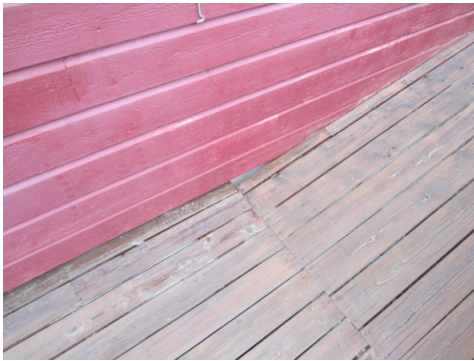
Dels tetta lufting, ikkje beslag mellm altan og vegg

Vegg må skarpast og målast. Det bør monterast beslag mellom altanog vegg, lufting må sikrast.

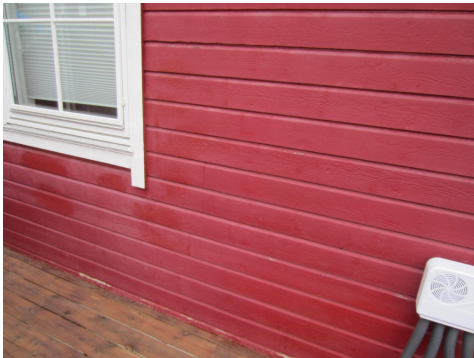
Generell slitasje på vegg.

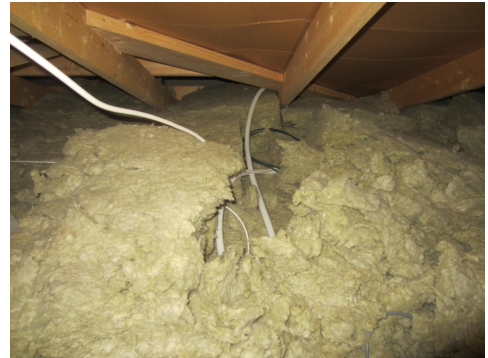
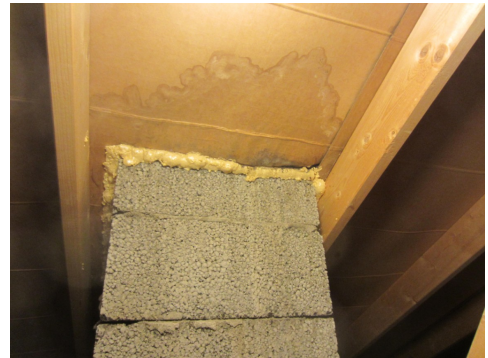
## TG 2 Takkonstruksjon/Loft

Takkonstruksjon er utført med undertak som er berekna for konstruksjon utan lufting, (dampopent). Det er avvik ved gjennomføring ved pipe, der er det ikkje undertakskrage berre skum. Isolasjon ligg ikkje skikkeleg, der er rota til ved el. ledningar.

Ved pipe er det teikn på fukt frå tidlegare lekkasje. Sjå punkt ang. pipehatt.

Det bør monterast undertakskrage, isolasjonen bør leggjast på plass, må truleg skifta noko.

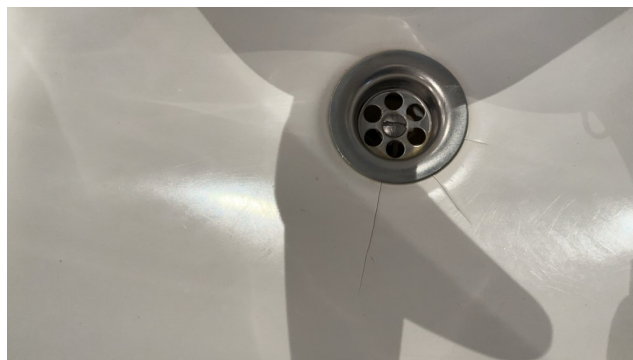
- Det er påvist riss/sprekker i utstyr på våtrommet.
- Sprekk i servant ved pappepunkt.

Mindre sprekk i vask.

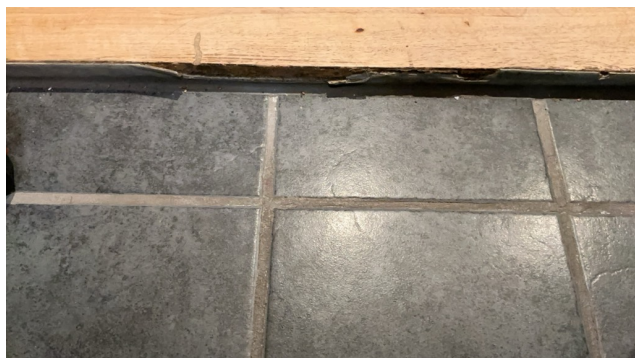
Skada oppbrett på membran

Skade på membran bør rettas så ikke vann trekkes ut av rommet.

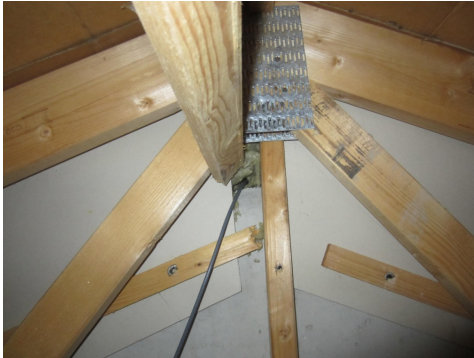
Ved brann vil den kunna spe seg raskare enn føresett.

Brannvegg er punktert
