Familievennlig  
enebolig på  
Sveberg

SVEHØGDA 18

Tommy Sandersen (befaringsdato: Mandag, 22. juni 2026)

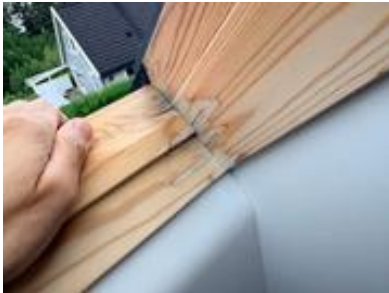
### 6.4 Vinduer og dører

Eksempel på fuktmerker på vinduskarm takvindu.

| På grunn av alder er enkelte pakninger harde/uttørket, og har følgelig en redusert tettefunksjon. Det registreres noen fuktmerker på takvindu, ved bruk av fuktmåler så registreres det ingen tegn til aktiv fukt. Årsak til fuktmerker er ukjent. | |
| Tilstandsgrad 2 er satt med bakgrunn i fuktmerker/slitasje på takvindu. | |

| Det er ikke registrert tegn til aktiv fukt ved takvindu, som et forebyggende tiltak så anbefales forholdet å holdes under jevnlig oppsyn. Tiltak vurderes deretter. | |

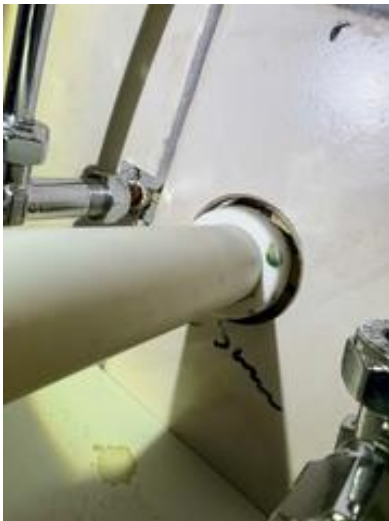
| Bygningsdeler med TG2 | |
|---|---|
| Våtrom: Bad 1.etg - Membran, tettesjikt og sluk | Tilstandsgrad 2 er satt med bakgrunn i oppnådd alder på tettesjikt og derav økt risiko for lekkasjer, og utett rørgjennomføring i vegg under servant. |

Utett rørgjennomføring i vegg under servant.

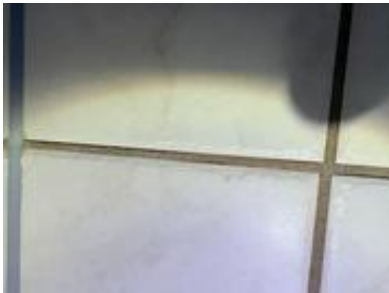
| Bygningsdeler med TG2 | |
|---|---|
| Våtrom: Bad 1.etg - Overflater | Tilstandsgrad 2 er satt med bakgrunn i registrert riss / sprekker i flisefuger på vegg i dusjsonen. |

Riss/sprekk i flisefuger på vegg i dusjonen.
