Restaureringsobjekt -  
kort vei til E6

OSLOVEIEN 73

Befaringsdato: 13.01.2026      Rapportdato: 22.01.2026      Oppdragsnr.: 20295-2424      Referansenummer: KG9158  
Autorisert foretak: Norsk Eiendomstakst AS      Sertifisert Takstingeniør: Stian Pettersen      Vår ref: Osloveien 73

## Tilstandsrapport

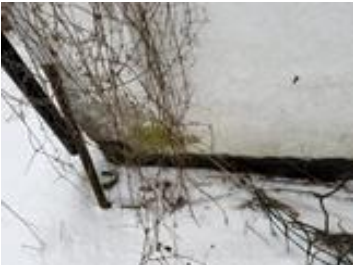
#### TG 2 Veggkonstruksjon

Veggene har bindingsverkskonstruksjon fra byggeår. Fasade/kledning har stående bordkledning.

**Vurdering av avvik:**  
• Det er ingen eller liten lufting i nedre kant av kledning mot grunnmur.  
• Det er påvist spredte råteskader i bordkledningen.

**Konsekvens:**  
Manglende eller utilstrekkelig lufting i nedre kant av kledningen mot grunnmur kan føre til oppfukting og redusert uttørking av treverket. Dette øker risikoen for råte, soppdannelse og forkortet levetid på både kledning og bakenforliggende konstruksjoner.
