# ASPERVIKA

**Adresse:** Asperholen 58B, 4329 SANDNES

Befaringsdato: 16.02.2026    Rapportdato: 06.03.2026    Oppdragsnr.: 11348-2241    Eiendomsverdi ref nr: UE6101  
Autorisert foretak: A-TAX AS    Sertifisert Takstingeniør: Torbjørn Madland    Vår ref: 20263187

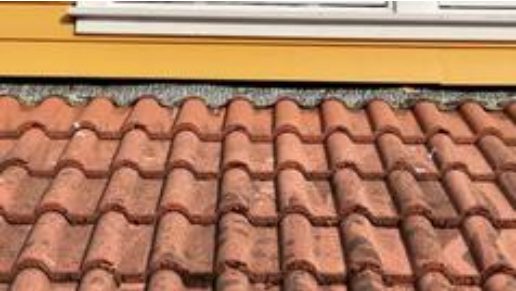
- Eldre takstein og tilhørende undertekking har redusert restlevetid. Slitasje, forskyvning eller sprekkdannelser i takstein, samt aldring av undertekking, kan medføre økt risiko for vanninntrengning. Svikt i undertekking er særlig kritisk da denne fungerer som sekundær tettesjikt. Eventuelle lekkasjer kan føre til skjulte fuktskader og råte i takkonstruksjonen.

- Det er påvist enkelte sprukne takstein på taket.
- Farge på bly i overgang tak/vegg tyder på at blyet er slitt og sprøtt. Og det er påvist noe småsprekker i blyet. Dette er påregnelig normalt når ubehandlet bly blir gammelt.

Det er påvist sprekker i enkelte takstein, samt sprekker i bly som er montert i overgang gulv/vegg.

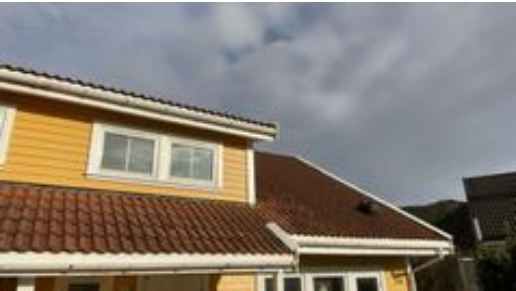
- Vurdering av avvik:**
- Det mangler snøfangere på hele eller deler av taket, men det var ikke krav om dette på byggemeldingstidspunktet.
  - Mer enn halvparten av forventet brukstid er passert på renner/nedløp/beslag.
- Konsekvens/tiltak**
- Overvåk tilstanden jevnlig. For å få tilstandsgrad 0 eller 1 må beslag/renner/nedløp skiftes ut, men tidspunktet for når dette er nødvendig er vanskelig å si noe om.
- Det anbefales montering av snøfangere på tak over områder hvor ferdsl foregår vintertid.

Det er ikke montert snøfangere på tak.

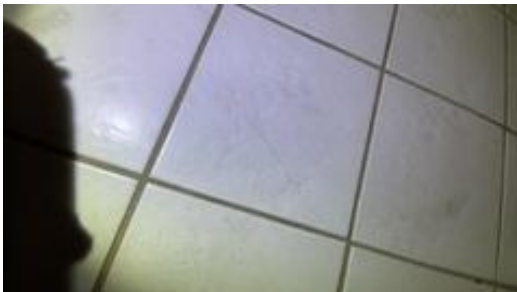
Det er påvist riss/sprekke i enkelte fliser på gulv i gang i underetasje.

Sprekke i flis på gulv i gang underetasje.

Det er ikke behov for umiddelbare tiltak, men for å oppnå TG1 må de påpekte avvik utbedres. Knirk i gulv i kjellerstue og stue/kjøkken anbefales utbedret i forbindelse med neste oppussingsintervall.

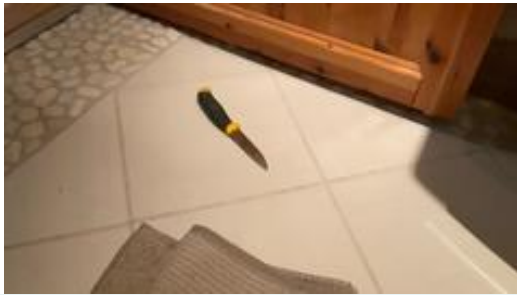
- Selv om bom eller hullyd ikke alltid er et umiddelbart problem, bør det overvåkes nøye før eventuell utvikling i sprekker i flisfuger e.l. oppstår. Dette må en foreta tiltak for, for å begrense utviklingen.
- Til tross for avviket i fall/høydeforskjell til sluk, vil gulvet fortsatt kunne lede vann mot sluket, men med redusert effektivitet. Dette kan potensielt øke risikoen for vannansamling i enkelte områder av badet.

Det bør etableres høyere fuktsikker oppkant i døråpning.

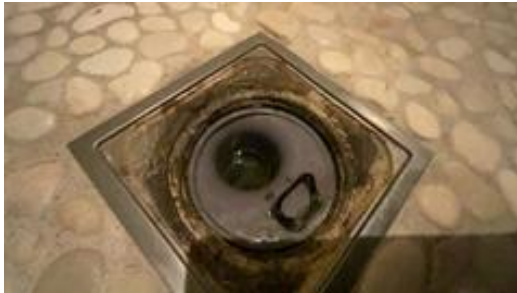
- Det er viktig å merke seg at levetiden til en membran varierer basert på kvalitet, installasjon og bruk. Eldre membraner kan bli sprø og sprekke opp, noe som fører til at de mister sin vanntettende funksjon. Dette kan resultere i vannlekkasjer gjennom vegger og gulv og fuktskader.

Sluk i gulv.

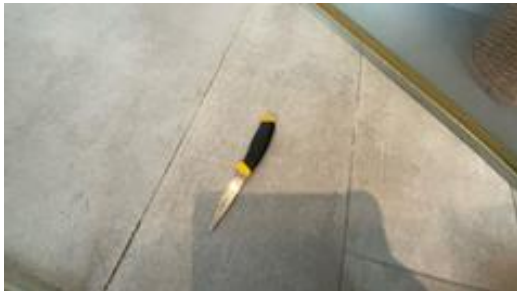
- Selv om bom eller hullid ikke alltid er et umiddelbart problem, bør det overvåkes nøye før eventuell utvikling i sprekker i flisfuger e.l. oppstår. Dette må en foreta tiltak for, for å begrense utviklingen.

Det er registrert "bom"/manglende limdekning i/under enkelte fliser på gulv.

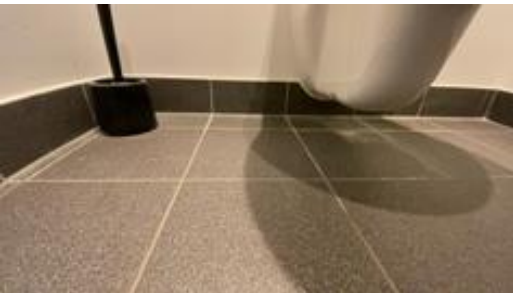
- Det er ikke påvist tilfredsstillende løsning for å synliggjøre lekkasje fra innebygget sistene.

- Ved implementering av innebygget sistene var det ikke krav om lekkasjesikring, konstruksjonen bør jevnlig observeres.

Ikke spalte for synliggjøring av eventuell lekkasje fra innebygget sistene.

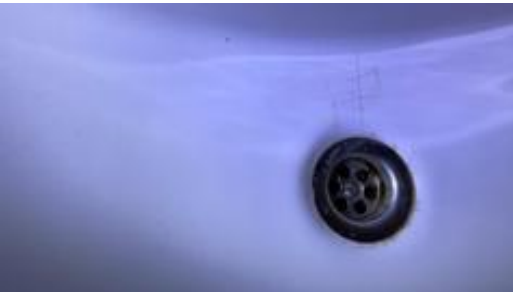
Det er påvist riss/krakkeleringer i emalje i servant.

Riss er vanligvis overfladiske skader i servantens overflate eller glasur. Konsekvensene av riss er hovedsakelig kosmetiske.

Riss/krakkeleringer i servant.

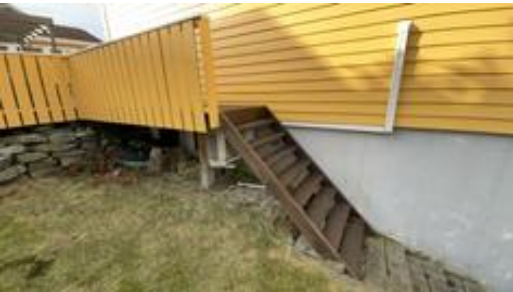
Utvendig tretrapp mangler rekkverk.

- Rekkverk for utvendige trapper må monteres for å lukke avviket.
- Det må foretas tiltak for å redusere radonverdiene.
