# Tilstandsrapport

📍 Jarleveien 8 C, 4016 STAVANGER

# gnr. 22, bnr. 119, snr. 3

Oppdragsnr.: 20137-2563

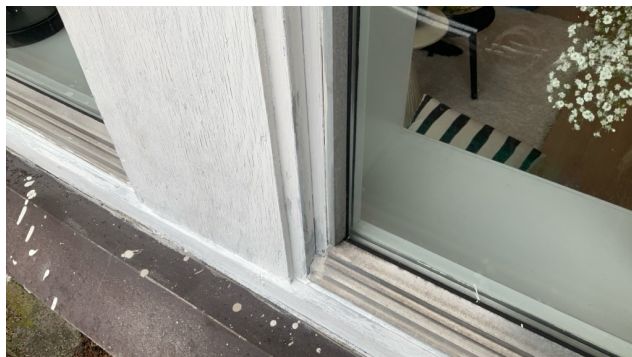
Vinduer fra 1984.

Vinduer vedlikeholdes etter behov.

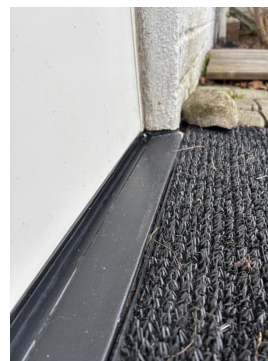
Fabrikk malt hovedytterdør, iflg eier fra 2024. Utvendig beslagsløsninger under terskel er ikke fagmessig utført. Beslag ligger øst mot underlaget og har ikke fall ut fra terskel, fare for fuktnntrenging.

Beslag under ytterdør har ikke fall ut/fra, er ikke festet mot underlaget.

Ideelt sett bør beslag monteres inn i spor på alutерskel og med fall ut/fra dørterskel, feste mot underlaget.

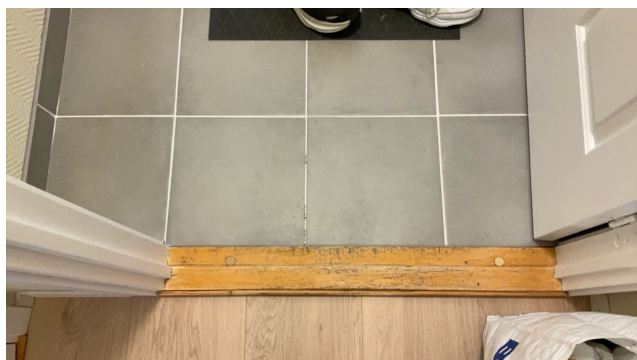
Fliser i entre med knikk/bom under.

Fliser som er løse festes. Selv om bom eller hulllyd under fliser ikke alltid er et umiddelbart problem, bør det overvåkes nøye før eventuell utvikling i sprekker i flisfuger e.l. oppstår. Dette må en foreta tiltak for, for å begrense utviklingen.

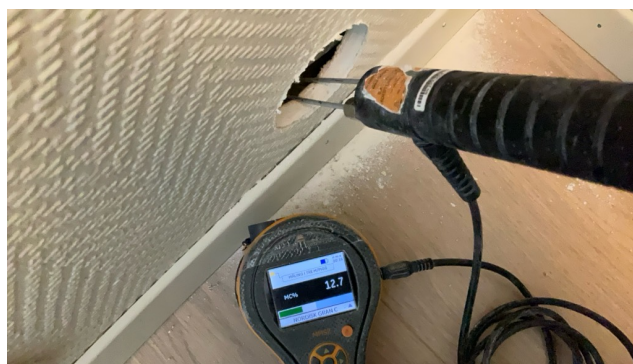
Hulltatt/fuktsøkt i påforet yttervegg i stue uten unormale forhold,

Fuktsøkt i påforet yttervegg uten unormale forhold.

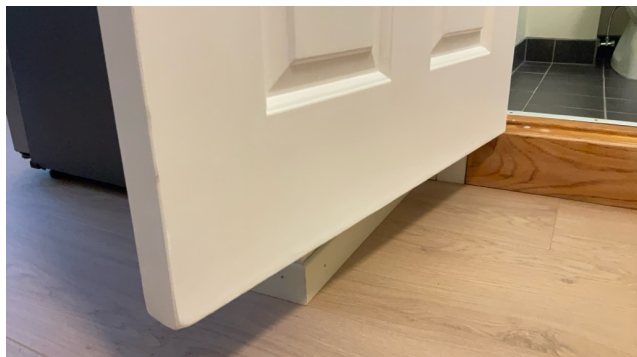
Malt fyllingsdør inne til bad, denne har fuktskader/svellinger i nedre kant dørblad.

Fuktskader/svellinger i nedre kant dørblad.

Dørblad utbedres eller byttes.

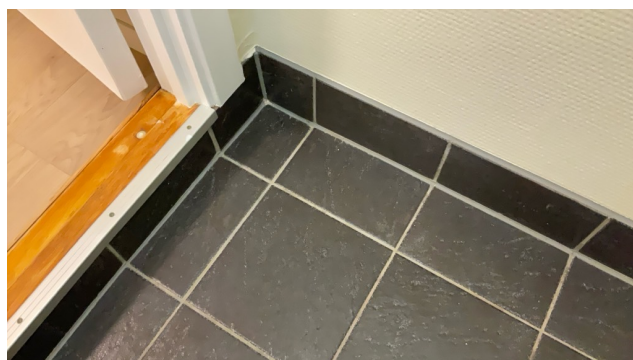
Overflater uten synlige mangler/skader og hovedgulvet er etablert med noe fall, evt lokalt fall under dusjkabinett er ikke undersøkt pga kabinettets størrelse/plassering.. Det er bom/hullyd under enkelte fliser på gulv.

Bl.a ett område på gulv med bom/hullyd under.

Ingen umiddelbare tiltak er nødvendige men selv om bom eller hulllyd ikke alltid er et umiddelbart problem, bør det overvåkes nøye for eventuell utvikling i sprekker i flisfuger e.l. oppstår. Dette må en foreta tiltak for, for å begrense utviklingen.

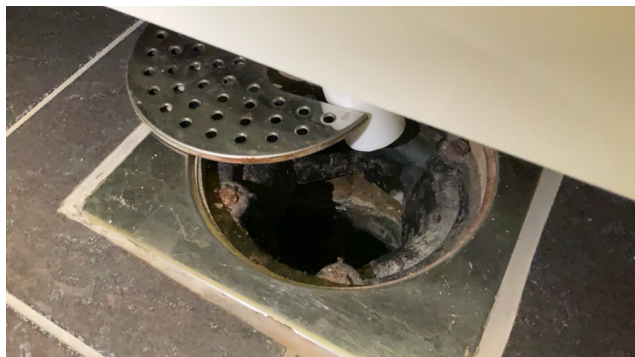
Sluk og vinylbelegg fra byggeår men iflg eier ble det smurt smøremembran/fuktetting over belegget. Ved tolagsløsning på membran/fuktetting er det viktig at membranen er diffusjonsåpen for å unngå fukt/kondensutfordringer. Type smøremembran som er brukt kan ikke dokumenteres. Mer enn halvparten av forventet brukstid er passert på sluk og membranløsningen.

Det er viktig å merke seg at levetiden til en membran varierer basert på kvalitet, installasjon og bruk. Eldre membraner kan bli sprø og sprekke opp, noe som fører til at de mister sin vanntettende funksjon. Eldre sluk av plast er ofte utsatt for lekkasjer og særlig i overganger. Eventuelle lekkasjer kan medføre fuktskader på tiliggende konstruksjoner.

Sluk i gulv.

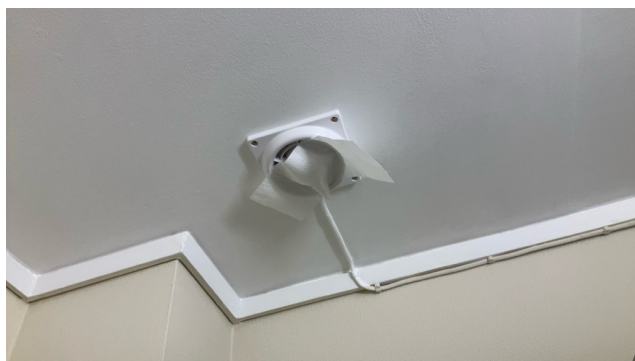
Vifte funksjonstestet med papir.

Det bør etableres tilluft til våtrommet.

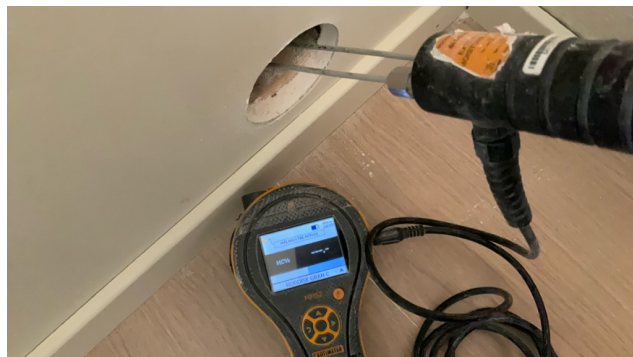
Hulltatt/fuktsøkt i vegg på soverommet mot bad/dusjnisen uten unormale forhold.

Fuktsøkt i vegg uten unormale forhold.

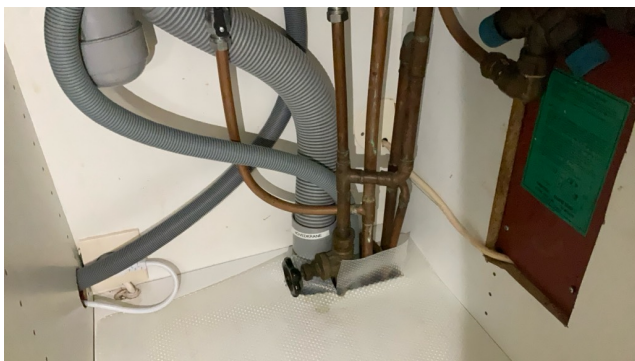
Vannledninger av kobber, med med stengekran på vann.

- Overvåk tilstanden jevnlig. For å få tilstandsgrad 0 eller 1 må røranlegget skiftes ut, men tidspunktet for når dette er nødvendig er vanskelig å si noe om. Ved renovering, påse at røranlegget dokumenteres av fagperson.

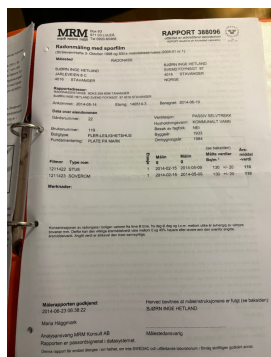
! Dokumentasjon av radonmålinger viser verdier over anbefalte grenseverdier. [Gå til side](#)

Radonmåling i 2014.

- Det må foretas tiltak for å redusere radonverdiene.
