Stor, 3-roms  
leilighet midt  
i sentrum.

VÆRLEGATA 11, ANDEL 4

3-roms leilighet i 2. Etasje.  
Værlegata 11 Andel 4 , 1531 MOSS  
MOSS kommune  
gnr. 2, bnr. 2291, snr. 1  
Andelsnummer 4

Befaringsdato: 11.06.2026 Rapportdato: 30.06.2026 Oppdragsnr.: 22602-26173 Eiendomsverdi ref nr: HQ1916  
Autorisert foretak: Taksator AS Sertifisert Takstingeniør: Erik Pettersen

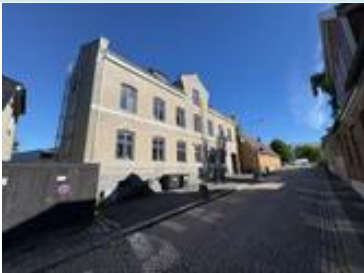
Flere vinduer har råteskader utvendig og værslitt/sprekker i treverket.

Små innvendige overflate skader på flere vinduer.

- Det er påvist at enkelte vinduer er vanskelig å åpne/lukke.
- Det er påvist noen glassruter som er punktert eller sprukne.
- Det er påvist vinduer med fukt/råteskader.
- Karmene i vinduer er slitte og det er sprekker i treverket.
- Det er avvik:

AVVIK:  
Det er påvist vinduer med fukt- og råteskader.

Konsekvens:  
Fukt- og råteskader indikerer redusert materialkvalitet i enkelte vinduer. Sammenholdt med vinduenes alder gir dette økt risiko for redusert tetthet, funksjon og videre nedbrytning over tid, selv om forholdet kan være lokalt begrenset.

AVVIK:  
Karmene i vinduene er slitte, og det er registrert sprekker i trevirket.

Konsekvens:  
Slitasje og sprekker i karmene er typisk for eldre vinduer og skyldes normal vær- og alderspåvirkning. Forholdet kan over tid føre til redusert tetthet og økt vedlikeholdsbehov, men gir ikke nødvendigvis funksjonssvikt på kort sikt.

- Vinduer med råteskader må erstattes med nye.
- Tiltak:
- Vinduer med punkterte/sprukne glass må påregnes skiftes ut, enten hele vinduet eller kun selve glassene.
- Det må påregnes noe vedlikehold og at enkelte vinduer må skiftes ut.

Tiltak:  
Det anbefales å vurdere utbedring eller utskifting av berørte vinduer, avhengig av skadeomfang. Samtidig bør beslag, overflatebehandling og tilstøtende bygningsdeler følges opp for å redusere videre fuktpåvirkning og sikre tilfredsstillende funksjon i tråd med dagens krav i TEK.

Tiltak:  
Det anbefales å følge opp med vedlikehold, for eksempel ved utbedring av sprekker og overflatebehandling. Ved mer omfattende slitasje kan det vurderes utskifting av enkeltvinduer i forbindelse med fremtidig oppgradering.
