VÆRLEGATA 11, ANDEL 4

# Tilstandsrapport

- 3-roms leilighet i 2. Etasje.
- Værlegata 11 Andel 4 , 1531 MOSS
- MOSS kommune
- gnr. 2, bnr. 2291, snr. 1
- Andelsnummer 4

Befaringsdato: 11.06.2026    Rapportdato: 30.06.2026    Oppdragsnr.: 22602-26173    Eiendomsverdi ref nr: HQ1916

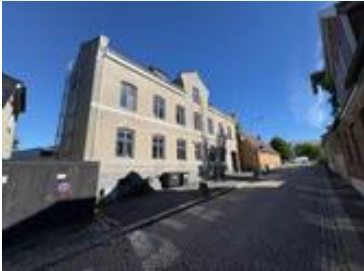
Flere vinduer har råteskader utvendig og værslitt/sprekker i treverket.

Små innvendige overflate skader på flere vinduer.

- Det er påvist at enkelte vinduer er vanskelig å åpne/lukke.
- Det er påvist noen glassruter som er punktert eller sprukne.
- Det er påvist vinduer med fukt/råteskader.
- Karmene i vinduer er slitte og det er sprekker i treverket.
- Det er avvik:

- Vinduer med råteskader må erstattes med nye.
- Tiltak:
- Vinduer med punkterte/sprukne glass må påregnes skiftes ut, enten hele vinduet eller kun selve glassene.
- Det må påregnes noe vedlikehold og at enkelte vinduer må skiftes ut.

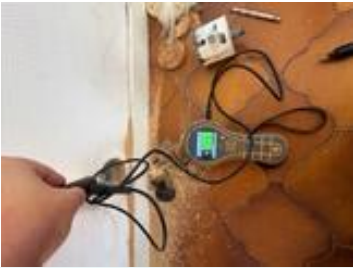
#### 2. ETASJE > KJØKKEN

Avvik: Det er påvist skader på overflater/kjøkkeninnredning utover normal slitasjegrad.

Det er påvist fuktskjolder på overflater på benekeplate.

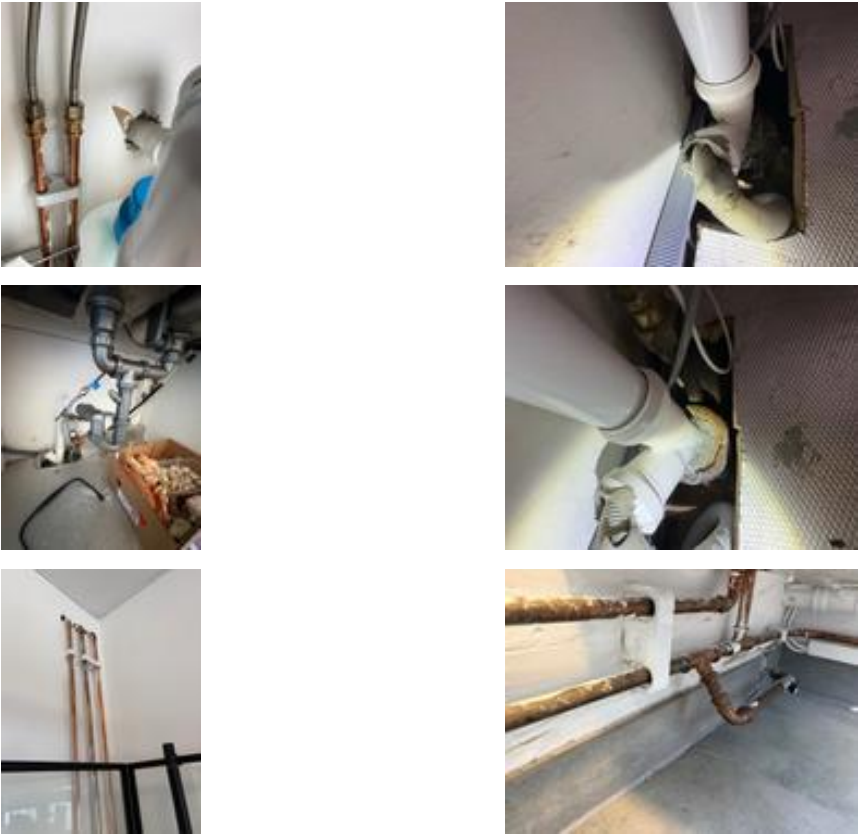
**TO 2 Avløpsrør**

- Tekniske installasjoner - Avløpsrør  
Avvik: Mer enn halvparten av forventet brukstid er passert på innvendige avløpsledninger.

**Beskrivelse**  
Interne og synelige avløpsrør i plast ført til felles rørføringer i støpejern av ukjent alder.
