## Renoveringsobjekt

Enebolig over tre plan på  
romslig tomt.

ØVRE NORDSTRANDA 18

**Adresse:** Øvre Nordstranda 18, 6050 VALDERØYA

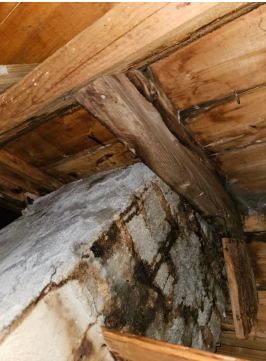
Både kryploft og skrå takflater har begrenset ventilasjon.  
Det er påvist spor etter lekkasjer rundt pipen og ved et takoppløft.  
Lekkasjen ved pipen er pågående, målt forhøyet fuktinnhold i gulvbordene under.

Fuktmerker rundt pipen

Taket står foran omlegging i løpet av kort tid. (kostnad, se "taktekking")  
Fuktskadet taktro bør byttes i fbm omlegging.

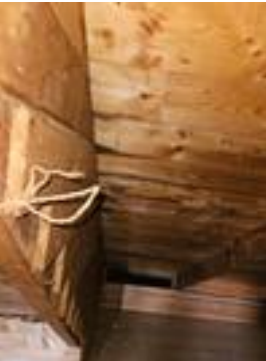
Fuktmerker ved oppløft

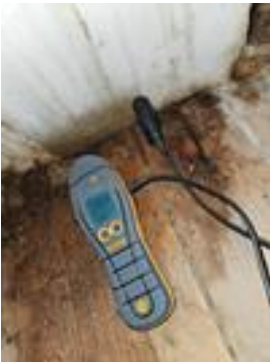
Høyt fuktinnhold i gulvet ved pipen

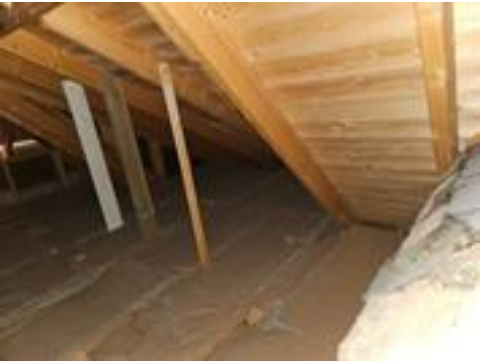
Deler av loftet er isolert

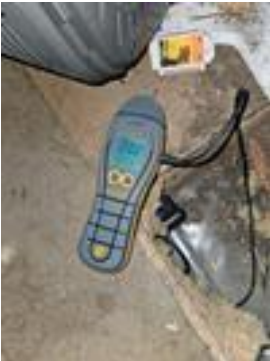
Det er påvist høyt fuktnivå i grunnmur, støpt gulv på grunnen, fremforede vegger og oppforede tregulv.

Fukt i tilfarergulv

Alt organisk materiale bør rives og fjernes.  
Drenering og fuktsikring må utbedres før underetasjen evt innredes på nytt.

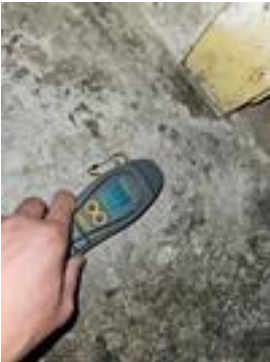
Fukt i støpt gulv på grunnen

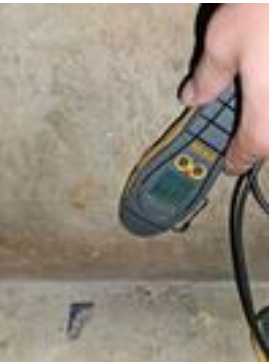
Fukt i grunnmuren

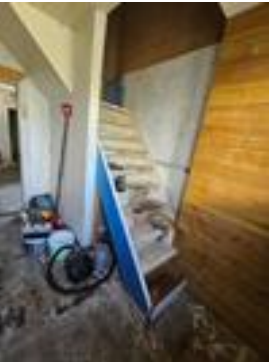
- Vurdering av avvik:**
- Det er ikke montert rekkverk.
  - Det mangler håndløper på vegg i trappeløpet.
  - Rekkverkshøyder er under dagens forskriftskrav til rekkverk i trapper.
  - Trappen har en del slitasjegrad utover det som er normalt ut ifra alder.

Trappen til underetasjen mangler rekkverk og håndrekke

Det er ikke krav om oppgradering av trapper til nytt regelverk, men her er avvikene så store at det anbefales utbedringer, alternativt utskifting.

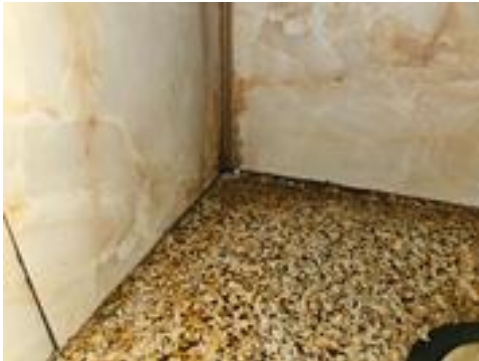
Gulvet på badet har lokalt fall til sluk i dusjen, resten er tilnærmet flatt. Gulvbelegget har oppnådd mer enn sin forventede levetid, overgangen mellom belegget og sluk er ikke vanntett. Baderomsplatene er ikke montert iht anvisning. Det er påvist råteskade på veggen i dusjen. Det er etablert en kant rundt dusjnisjen, høydere enn dørstokken. Denne vil hindre evt lekkasjevann fra å renne til sluk. Servanten er sprukket.

Fukt / råteskade i dusjen

Badet står for total fornying, inkl sluk.

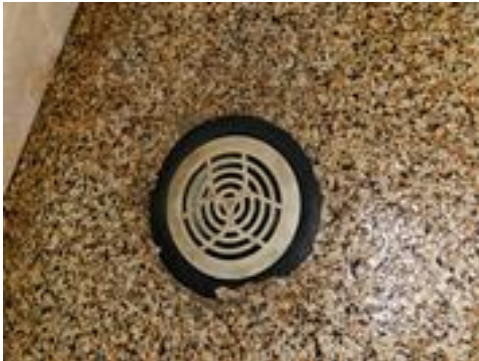
Plastsluk i gulvet

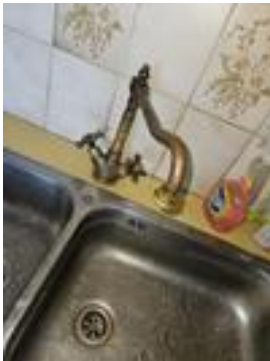
Kranen lekker
