## Rekkehus med store uteområder

HUNDSVÆRGATA 11A

Befaringsdato: 30.06.2026    Rapportdato: 13.08.2026    Oppdragsnr.: 13707-1735    Eiendomsverdi ref nr: SK3643  
Autorisert foretak: Sivilingeniør Patrick Young AS    Vår ref: H

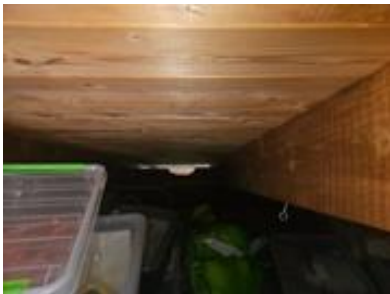
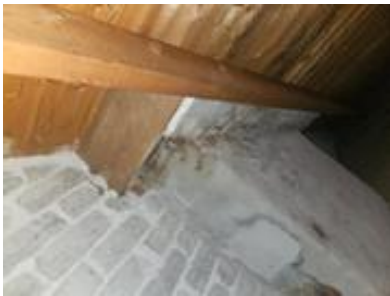
- Det er påvist fuktskjolder/skader i takkonstruksjonen

Det er noen eldre fuktmerker på undertaket. Dette antas å være fra før taket ble lagt om.

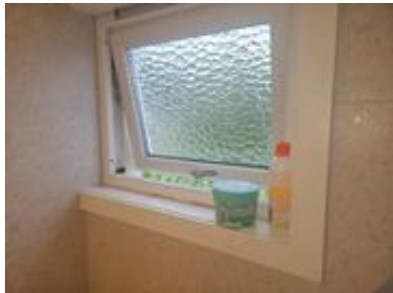
Det er et vindu i våt sone, over badekaret.  
Karmer og utforing er av malt treverk.  
Overflatene er ikke tilstrekkelig fuktbestandige, dette medfører forhøyet risiko for fuktskader.  
Det anbefales å montere en spruttett gardin foran vinduet for å redusere fuktpåkjenningen.

Vinduet i veggen over badekaret bør skjermes for vannsprut.

- Uegnede materialer må fuktbeskyttes/utskiftes.
