GURANNVEIEN 77

**Adresse:** Gurannveien 77, 3089  
HOLMESTRAND

Befaringsdato: 16.02.2026    Rapportdato: 04.03.2026    Oppdragsnr.: 20931-2172    Referansenummer: KJ4524  
Foretak: Pri Takst AS    Takstingeniør: Tommy Kongsten

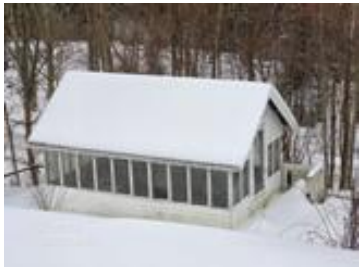
Det står et separat bygg i hagen som benyttes som hagestue. Byggets tekniske tilstand, konstruksjon, fundamentering og vedlikehold er ikke vurdert i denne rapporten, og bygget inngår ikke i tilstandsvurderingen.

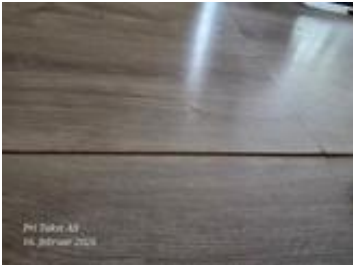
Ved dørterskel er det synlig åpen skjøt og mangelfull tilpasning mot karm og overgangslist. Det fremstår som utilstrekkelig avslutning og manglende tett tilpasning i overgang mellom rom.

Skjøtene er ikke tilstrekkelig forskjøvet, det er registrert delaminering i flere skjøter som følge av ujevnt undergulv.

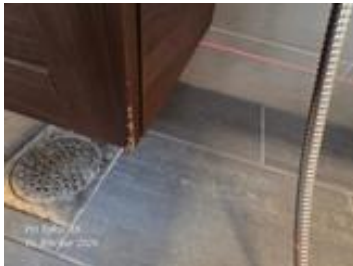
Det er registrert små skader på innredning.

Forholdet er i hovedsak av estetisk karakter og har begrenset betydning for funksjon. Dersom skadene utvikler seg, kan det over tid medføre behov for utskifting av enkelte fronter eller komponenter.
