VELESVEGEN 52

# Tilstandsrapport

Befaringsdato: 07.09.2026    Rapportdato: 14.09.2026    Oppdragsnr.: 18970-2209    Eiendomsverdi ref nr: HK3017

Autorisert foretak: Abbedissen Taksering AS

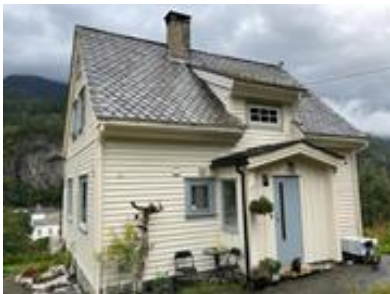
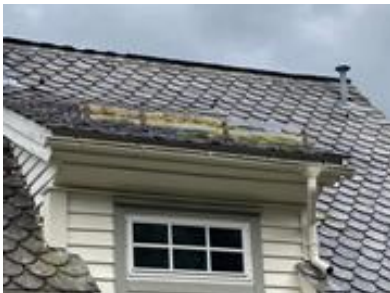
- Det er påvist sprekker, mose, ujevnheter og andre symptomer på svekkelse.
- Vanntett sjikt på tak er eldre enn 18 år.
- Det er registrert at skifertaket mangler skiferhelle på framside. Taktekingen oppfyller ikke sin fulle beskyttelsesfunksjon på nåværende tidspunkt, da åpninger i tekkingen eksponerer undertak og lekter for nedbør. Det er observert fuktmerker i undertak

Mose på tak

- Svekking av taktekingen kan føre til økt risiko for lekkasjer og fuktskader i underliggende konstruksjon.
- Når vanntette sjikt på tak begynner å bli gamle, øker risikoen for lekkasjer. Dette kan føre til omfattende og kostbare reparasjoner av underliggende konstruksjoner dersom en ikke foretar tiltak på konstruksjonene før dette oppstår.
- Overvåk tilstanden jevnlig. For å få tilstandsgrad 0 eller 1 må vanntett sjikt på tak skiftes ut, men tidspunktet for når dette er nødvendig er vanskelig å si noe om.
- Manglende heller gir økt fare for at nedbør og fukt kan trenge inn under tekkingen, noe som kan medføre råteskader på sløyfer, lekter og undertak. Ved ugunstige vindforhold øker risikoen for at vann drives videre inn i takkonstruksjonen. Manglende skiferhelle må erstattes/remonteres av kyndige fagfolk for å sikre at takflaten blir tett

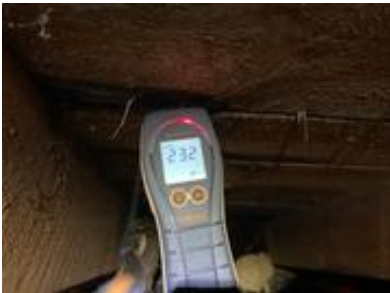
- Det er påvist fukt- og råteskader i takkonstruksjonen i undertak. Det er foretatt fuktmåling i treverket med fuktmåler, og det ble målt en vektprosent fuktighet på 23,2 %.
- Det er symptom på aktivitet fra biologiske skadegjørere.

- Det er målt vesentlig forhøyet fuktnivå i takkonstruksjonen, sutaksbord på oppside. Trefuktighet på over 17–20 % over tid gir ideelle vekstvilkår for treødeleggende råtesopp. Forholdet innebærer at takkonstruksjonen har mistet sin tiltenkte funksjon og at bæreevnen kan være/bli svekket.

Målt fukt i sutak

- Det anbefales å undersøke omfang og årsak til aktiviteten, samt iverksette nødvendige tiltak for å hindre videre angrep og skadeutvikling.

Det tas forbehold om at lokale utbedringer på tak fra 1951 kan være krevende å skjøte tett mot eldre, omkringliggende undertak. Dersom avdekking viser at råten har spredt seg utover det avgrensede feltet, må full omteking/totalrehabilitering av taket vurderes.

**Kostnadsestimat: 100 000 - 200 000**

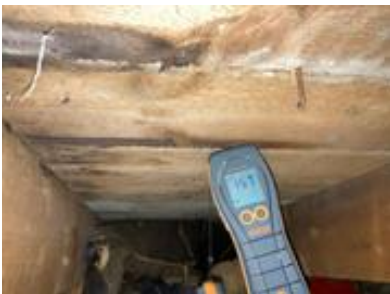
Målt fukt i sutak

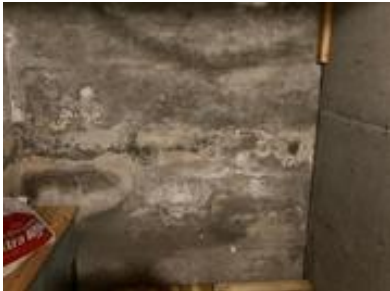
Saltutslag i murer

- Det påviste fuktnivå gir grunn til å overvåke konstruksjonen jevnlig for å se utvikling over tid, og eventuelt foreta tiltak for å unngå fuktskader.

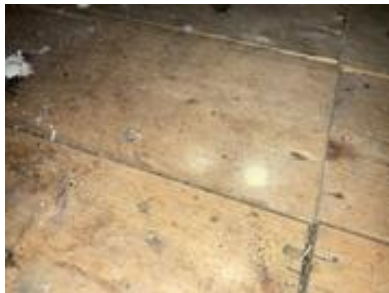
Borestøv etter treborende insekter - loft

- Loftet må rengjøres for gnageravføring. Det må foretas musesikring av bygningen for å hindre videre inntrekk. Treverket bør overflatebehandles/sprøytes med egnet skadedyrmiddel mot treborende insekter, og lufting/fuktforhold på loftet bør kontrolleres (borebiller trives kun i fuktig treverk)

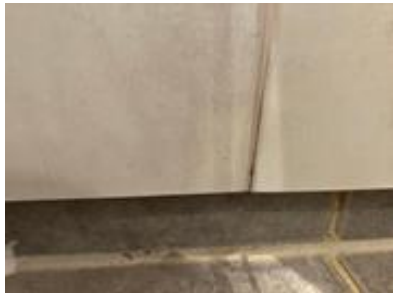
Skade i nedre del av plate i dusjsone

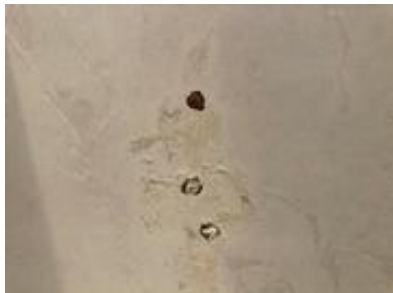
Merker etter tidligere installasjon

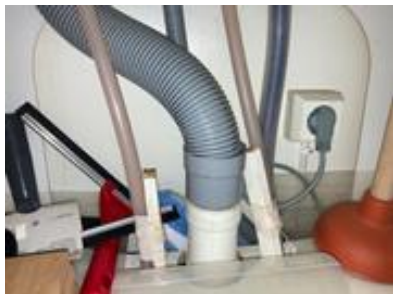
Skap med røropplegg i skap under vask

- Manglende lekkasjedeteksjon ved oppvaskmaskin eller oppvaskkum innebærer økt risiko for uoppdagede vannlekkasjer. Dette kan føre til fuktskader på kjøkkeninnredning, gulv og underliggende konstruksjon.
- Det anbefales å installere lekkasjedeteksjon eller lekkasjestopper i henhold til gjeldende krav for å redusere risikoen for vannskader og sikre en forskriftsmessig løsning.
- Lokal utbedring
- Manglende komfyrvakt på kjøkkeninstallasjoner utført etter 1. juli 2010 innebærer avvik fra gjeldende krav og øker risikoen for brann ved tørrkoking eller overoppheting. Dette kan medføre fare for liv og helse, samt skade på bygning og inventar.

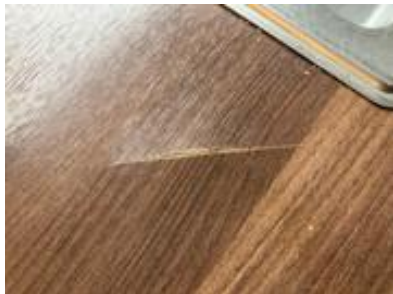
Skade i benkeplate

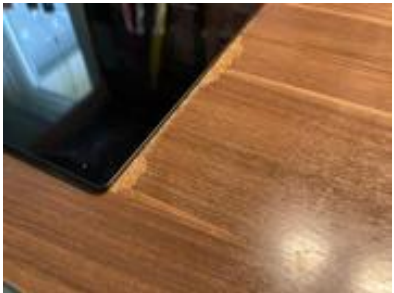
Skade i benkeplate
