## Tradisjonell fjellhytte

BYRSETVEGEN 93

**Adresse:** Byrsetvegen 93, 5736 GRANVIN

**Gnr./Bnr.:** Gnr. 177, bnr. 1, i Voss kommune

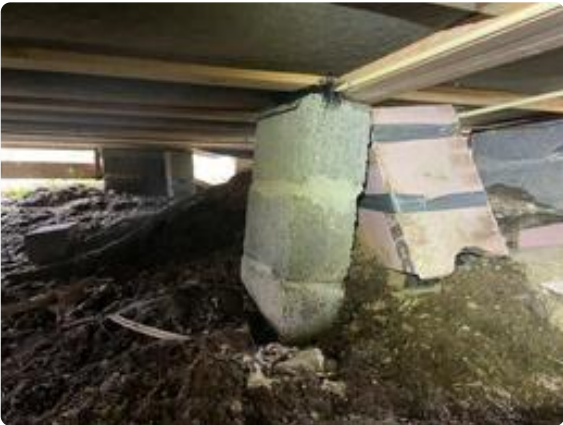
| <p><b>1. Avvik/Årsak: Svekkelser i fundament</b></p> <p>Det er registrert sprekker, skjevstillinger og deformasjoner i flere søylepunkt av Leca. Det er også registrert skjevheter i bygningen, med merkbare nivåforskjeller i gulvet mellom entré og vedovn. Enkelte søylepunkt er tidligere erstattet med betong etter store snømengder vinteren 2014/2015. Videre er det registrert dragerskjøt utefor søylepunkt. Disse er ikke lasket/forsterket for å oppnå full styrke. Forholdene har karakter som tilsier bevegelser og belastninger i fundamenteringen over tid, og at enkelte fundament ikke har vert plassert direkte mot berg.</p> <p><b>Risiko/Konsekvens</b></p> <p>Videre bevegelser i fundamenteringen kan føre til økte skjevheter og ytterligere belastning på bærekonstruksjonen. Oppsprukkede og deformerte søylepunkter har redusert robusthet sammenlignet med uskadde konstruksjoner. Dragerskjøten kan ha redusert bæreevne når skjøten er plassert utenfor understøttet punkt. For kjøper innebærer dette at fundamenteringen har registrerbare skader og skjevheter som kan kreve oppfølging og utbedring.</p> <p><b>Anbefalte tiltak</b></p> <p>Skadet og skjeve søylepunkt bør utbedres. Det anbefales å benytte tilsvarende løsning som ved tidligere utbedringer, hvor svake søylepunkt i Leca/porebetong ble erstattet med armert betong. Dragerskjøten bør laskes eller forsterkes med beslag for å oppnå tilfredsstillende styrke.</p> | <div><div>kr</div><div><b>Pris for utbedring</b></div><div>100 000 – 300 000 kr</div></div> |

Eksempel på skjevheter i pilarer

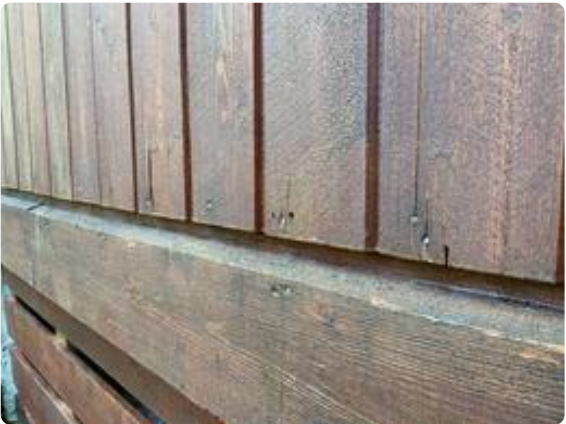
Tørkesprekker og vedlikeholdsmangel

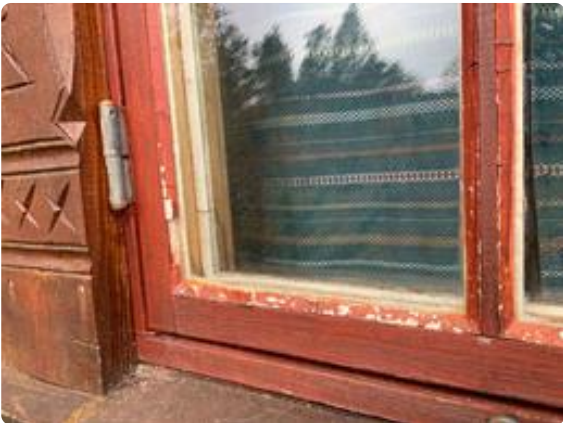
Sprekker og avskallet kitt

Det anbefales å skifte ut morknede tetningslister og utføre nødvendig vedlikehold av overflatene. Det anbefales å etablere beslag over vinduer og dører der dette mangler. Sprukket glassrute bør skiftes ut, og ytterdøren bør justeres for å sikre tilfredsstillende funksjon og tetthet. Ved fremtidig rehabilitering anbefales det å foreta en helhetlig vurdering av vinduenes og dørenes tilstand og gjenværende levetid.

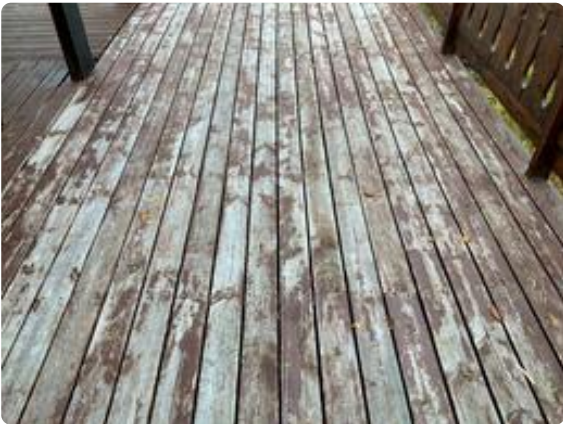
Eksempel på vedlikeholdsmangel

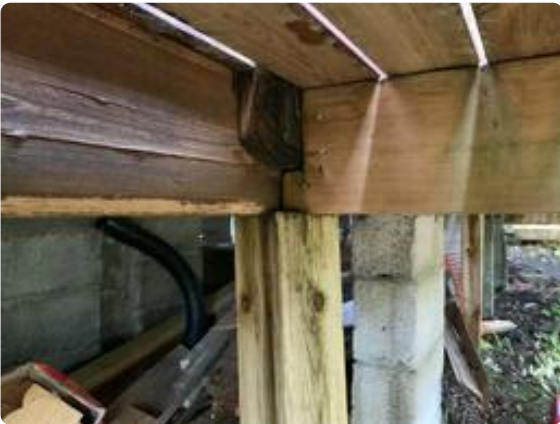
Oppfuktet treverk

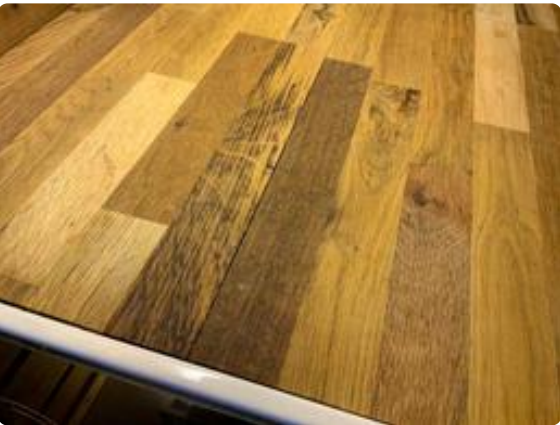
Tørkesprekk

Det anbefales å vedlikeholde benkeplaten med egnet overflatebehandling for å redusere videre uttørking. Det anbefales også å fuge overgangen mellom benkeplate og vegg for å begrense smussansamling og gi en mer avsluttet utførelse.

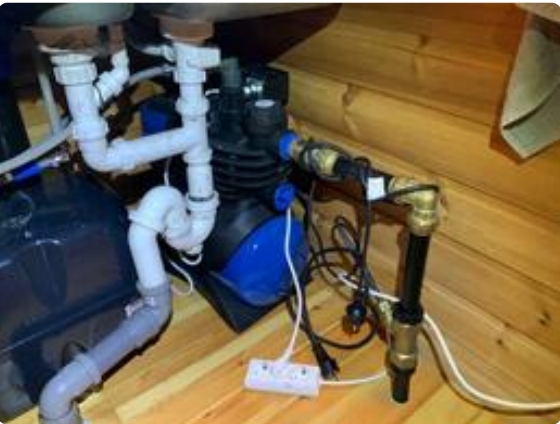
Vanninntak, avløp og vannpumpe.

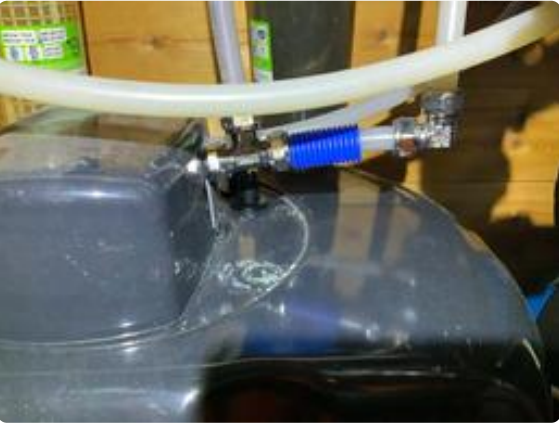
Plastrør direkte i bereder.

Det anbefales å etablere lekkasjesikring under berederen. Rørføringer bør festes og klamres tilfredsstillende. Det anbefales å etablere kobber- eller rustfrie tilkoblingsrør nær berederen, samt etablere fast strømtilførsel og avvikle permanent bruk av grenuttak.
