## Innholdsrik eiendom på Vinje

2 Boliger, vinterhage, stall med  
carport og støll

DRAUGSVOLLVEGEN 6 OG 8

## TEKNISK GJENNOMGANG

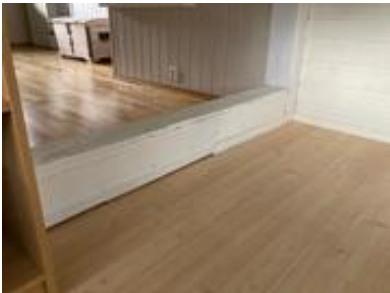
**Beskrivelse**  
Gulvene er av parkett, laminat og flis. På gulv vil det som regel være div slitasje, og noe misfarge/ riper etc hvor møblelement har vært plassert. Dette er normalt i en fraflyttet bo-enhet, og slike mindre "avvik" er å anse som normalt.  
Det bjelke på golv mellom rom i 2. etasje - del av konstruksjon

Bjelke på golv mellom rom - del av konstruksjon

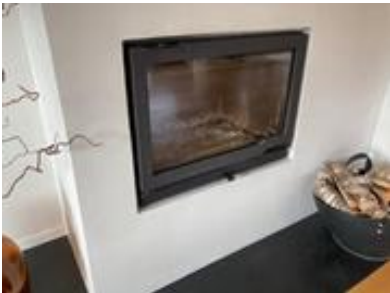
Vedovn i 1. etasje

**Beskrivelse**  
Det er elementpipe og vedovn.  
Skorstein under tak og ildsted er ikke et av kontrollpunktene i forskrift til avhendingslova og tilstandsgrad er satt på bakgrunn av at en ikke kjenner alle opplysningene ved feil/avvik fra tilsyn/feiervesen

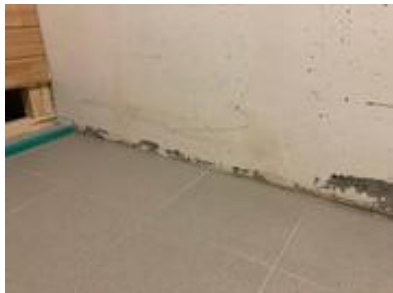
- Det er registrert (manglende heft) og flassing av maling i nedre kant av grunnmur. Forholdet indikerer opptrekk av fukt fra grunnen og/eller fuktpåkjenning som overstiger malingens fukttransporterende evne.

- Fare for videre oppflassing av maling, saltutslag og fuktskader på innvendige overflater dersom fuktilførselen vedvarer. Over tid kan vedvarende fukt føre til frostsprengning eller oppsmuldring av betongoverflaten. Malingen må skrapes ren og overflaten bør behandles med en diffusionsåpen (pustende) maling/slemming tilpasset murverk under terreng. Lokal fuktkilde bør undersøkes, og eventuelt utvendig terrengfall/drenering bør vurderes fulgt opp.

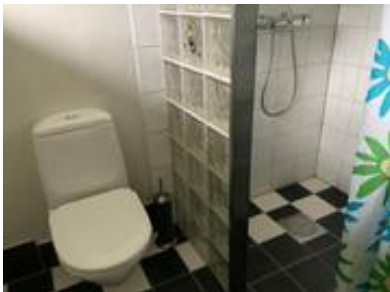
Badet har en konstruksjon/oppbygging som er mangelfull i følge dagens krav og metoder for utførelse og det må forventes at det gjennomføres en generell oppgradering av badets tettesjikt/membran for at det skal tåle en normal bruk etter dagens krav (tett våtsone). En samlet TG 3 for badet er satt med bakgrunn konstruksjon/oppbygging og alder.

- Manglende oppgradering av våtrommet medfører høy risiko for at konstruksjonene ikke vil tåle vanlig bruk av vann eller lekkasjer. Dette kan føre til fuktskader på tilstøtende konstruksjoner.
- Våtrommet har behov for omfattende oppgraderinger. For å sikre en løsning som oppfyller gjeldende krav, bør tettesjikt, sluk og røropplegg oppgraderes og dokumenteres.

Kostnadsestimat: Over 500 000

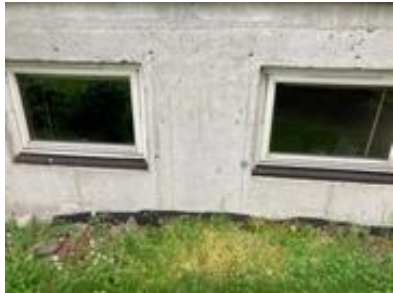
- Fare for at overflatevann, smeltevann, grus og organisk materiale renner ned bak knottplasten. Dette svekker dreneringens funksjon og gir risiko for fuktinnslag og fuktskader på grunnmur og i bakenforliggende rom.  
Det må monteres egnet toppliste på knottplast i overkant. Listen må festes godt og forsegles/fuges mot muren for å hindre at vann og bøss trenger inn bak plasten.

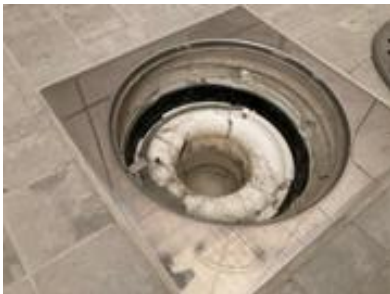
- Manglende mulighet for inspeksjon og rengjøring av overgangene i sluket. Det er fare for utetting i overgangen dersom massen sprekker opp, eller dersom tildekkingen skjuler mangelfull klemringfesting. Vedvarende fuktbelastning kan gi fuktskader i underliggende konstruksjon. Masser over skruer/klemring må fjernes forsiktig av fagfolk for å kontrollere at klemringen sitter korrekt og at membrantilkoblingen er intakt og tett. Området må deretter rengjøres og tilpasses slik at sluket kan vedlikeholdes.

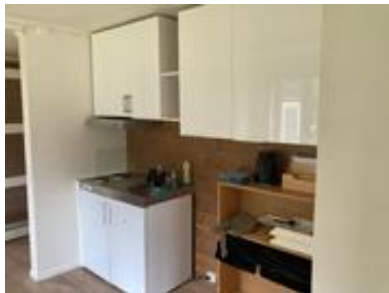
- Rørene er utsatt for mekanisk påkjenning og fysisk belastning ved bruk av skapet (lagring, uttrekk av avfallssystemer osv.). Dette gir risiko for slark i koblinger, trethetsbrudd i rør og påfølgende vannlekkasje. Manglende festing kan også føre til støy/rørbank ved trykkstøt når vannet stenges. Det må monteres godkjente klammere (med gummi- eller plastforing for å hindre galvanisk korrosjon) slik at røranlegget er fiksert og avlastet ved koblinger og bend.
