# Tilstandsrapport

Rekkehus

Esbjerggata 18, 4026 STAVANGER

Befaringsdato: 04.03.2026

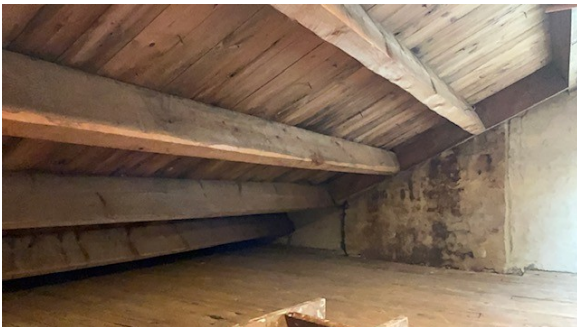
Overlysvindu har slitasje og fuktskjolder. Bjelke som ligger til pipe har fuktskjolder og har forhøyet fuktnivå.

Takkonstruksjon med bærende bjelker (åser)

Fuktskjolder rundt overlysvindu er på befaringdagen tørre, men dette bør holdes under observasjon for å avdekke eventuell videre fuktproblematikk. Forhøyet fuktnivå ved bjelke til pipe indikerer mulig lekkasje, og nærmere undersøkelser samt utbedring anbefales for å forhindre råte og ytterligere skader på takkonstruksjonen.

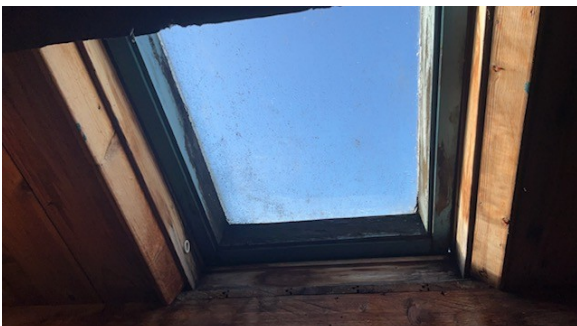
Takvindu.

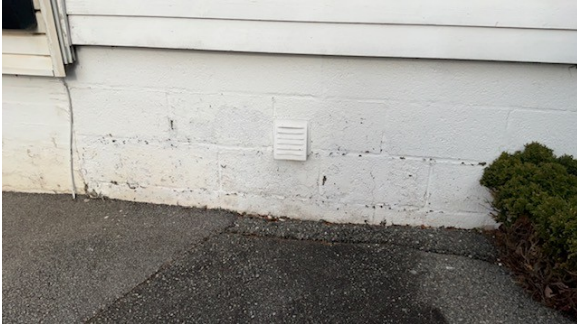
Ringmur med ventil.

- Tiltak:  
Det bør etableres en løsning for inspeksjon av krypkjeller. Manglende inspeksjonsmulighet gjør det vanskelig å kontrollere tilstanden. Krypkjeller er generelt en konstruksjon hvor det kan oppstå fuktproblematikk dersom forholdene ikke er tilfredsstillende.

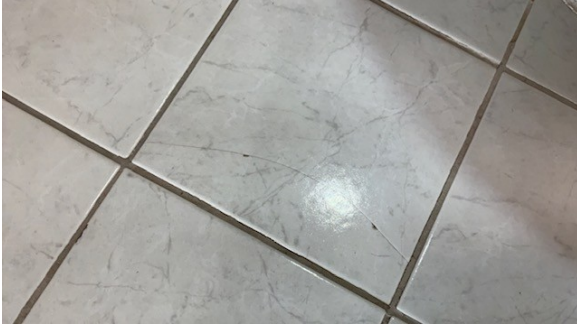
Våtrommet fremstår med eldre løsning hvor sluk er av eldre type, og membran ikke kan verifiseres. Det er registrert sprekkdannelser i fliser og fuger, samt bom i enkelte fliser. Fallforhold mot sluk er svært begrenset, og gulvet fremstår tilnærmet flatt med lokale lommer. Forholdene gir økt risiko for fuktinntrenging og skader i konstruksjonen. Badet opplyses å være i daglig bruk, men registrerte avvik og konstruksjonsmessig oppbygging tilsier behov for oppgradering.

Sprekk i flis på gulv.

- Våtrommet må totalrenoveres. Alle forhold med tettesjikt, våtsone, sluk m.m. må dokumenteres.
- Manglende oppgradering av våtrommet medfører høy risiko for at konstruksjonene ikke vil tåle vanlig bruk av vann eller lekkasjer. Selv om det er dusjkabinett, er det fortsatt en betydelig risiko for at våtrommets konstruksjoner ikke tåler lekkasjer. Dette kan føre til fuktskader på tilstøtende konstruksjoner.

**Kostnadsestimat: 100 000 - 200 000**

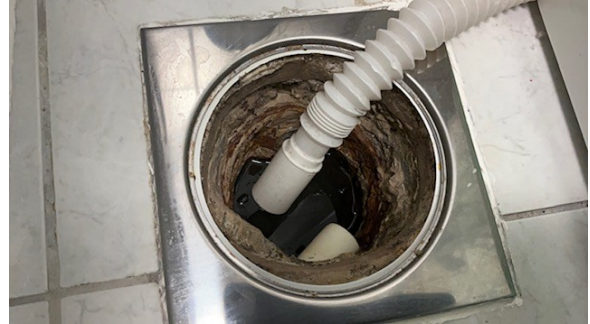
Gammel sluk.

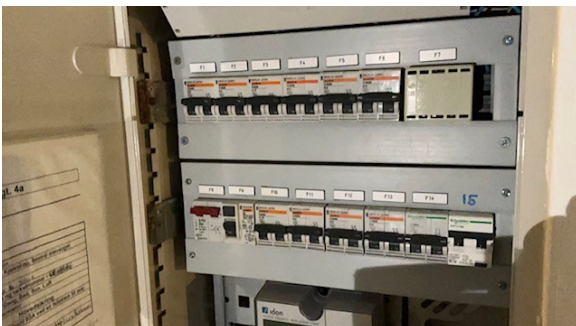
Boligen har elektrisk anlegg med automatsikringer i sikringsskap. Det er kursfortegnelse som samsvarer med antall sikringer. Det er ikke registrert synlige tegn til varmgang, skader på kabler eller mangelfull innfesting. Kabelinnføringer til sikringsskap fremstår tette ved visuell kontroll. Vurderingen er basert på visuell gjennomgang, og det er ikke utført målinger eller funksjonstesting.

Sikringsskap med automatsikringer.

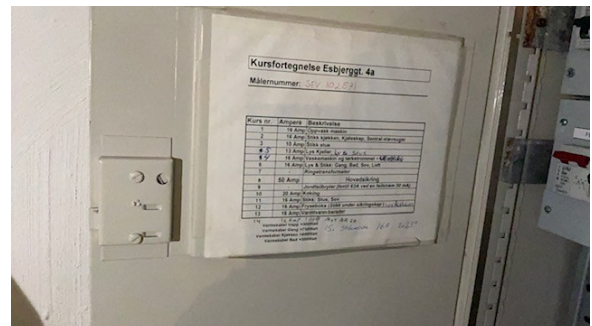
Kursfortegnelse.
