Innholdsrik &
påkostet enebolig

SKYÅSVEGEN 30

Adresse: Skyåsvegen 30, 7052
TRONDHEIM

6. Hovedrapport

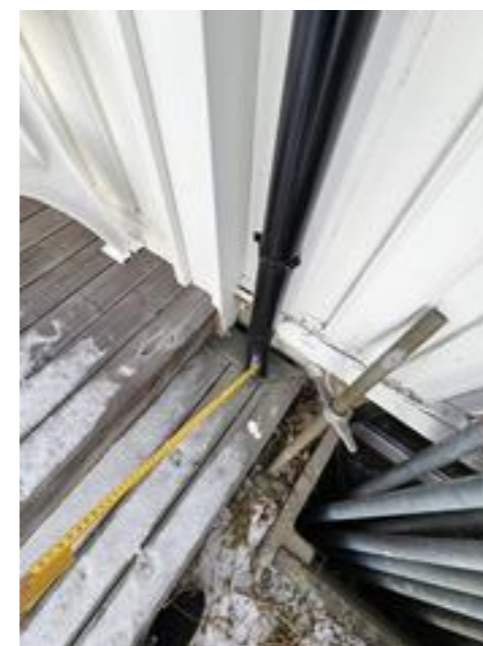
6.1 Drenering

Type grunnmur?	Grunnmur/ringmur
Er det gjennomført arbeider etter opprinnelig byggeår?	Ja
Selger opplyser at dreneringen er oppgradert 2011.	
Er drenering rundt hele bygningen oppgradert?	Ja
Er det manglende fuktsikring i form av grunnmursplast på grunnmur, eller er det ut fra alder grunn til å anta at dette mangler?	Nei
Har drenering nådd en alder som gir økt risiko for skader eller følgeskader?	Nei
Er det ved innvendig inspeksjon registrert symptom på nedsatt funksjon eller funksjonssvikt?	Nei
Er bygningen utsatt for tilsig av overflatevann (terrengfall inn mot boligen)?	Ikke kontrollerbart
Er kontrollert bortledning av vann fra taknedløp ved grunnmur mangelfull?	Ja

Oppsummering av drenering	TG-2
Tomten er snødekt og terrengforhold er ikke kontrollert. Ingen tegn til vesentlige svekkelser ved kontroll i kjeller. TG 2 er satt da nedløp stedvis ikke er ført vekk fra bygningskroppen.	
Anbefalte tiltak / ytterligere undersøkelser anbefales	
Nedløp bør føres vekk fra bygningskroppen for å minske belastning på dreneringen.

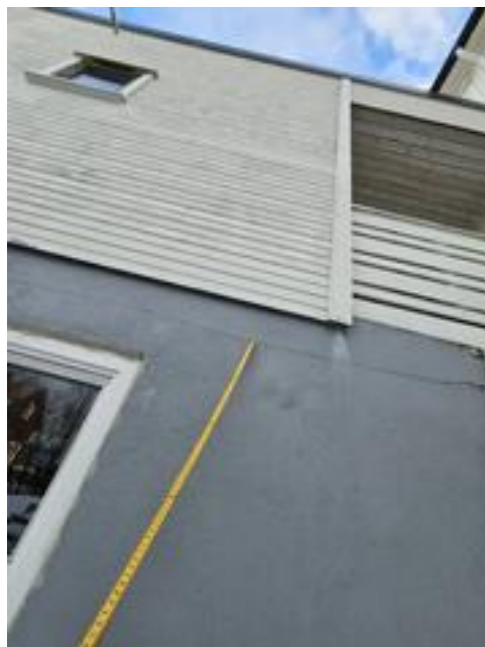
6.2 Grunnmur og fundament

Type Fundament/Grunnmur	Grunnmur m/underetasje
Type byggegrunn	Ukjent byggegrunn
Type grunnmur i kjeller	Betong
Er det påvist sprekker/riss eller skader?	Ja
Oppsummering av grunnmur og fundament TG-2	
Det registreres langsgående sprekk i puss på garasjevegg samt stedvise avskallinger ellers på grunnmur. Sprekk skyldes trolig bevegelse i skjøt mellom tak og vegg.	
Anbefalte tiltak / ytterligere undersøkelser anbefales	
Sprekkdannelse bør holdes under observasjon. Stedvis overflatebehandling i form ny puss er påregnelig på grunnmur.

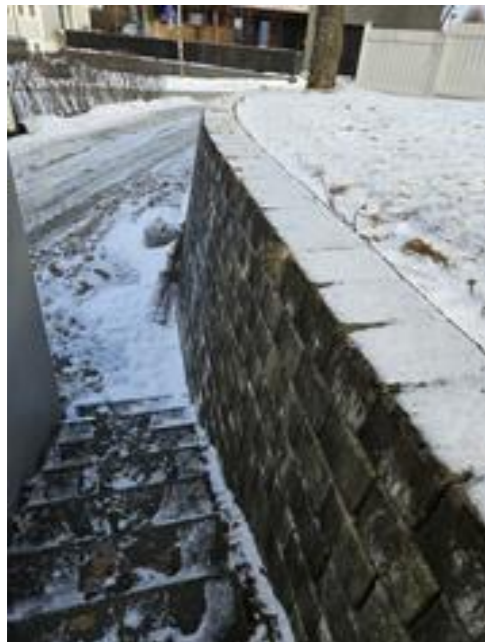
6.3 Støttemur

Beskrivelse	Støttemur oppført i betongblokker.
Er det synlige sprekker/skader/skjevheter?	Nei
Er det manglende sikring i form av rekkverk pga høyde over bakken?	Ja
Oppsummering av støttemur TG-3	
Det er fare for skade ved fall fra støttemur ved garasje.	
Anbefalte tiltak / ytterligere undersøkelser anbefales	
Det bør etableres rekkverk på støttemur ved innkjøring til garasje.	
Kostnadsestimat	10 000 - 50 000

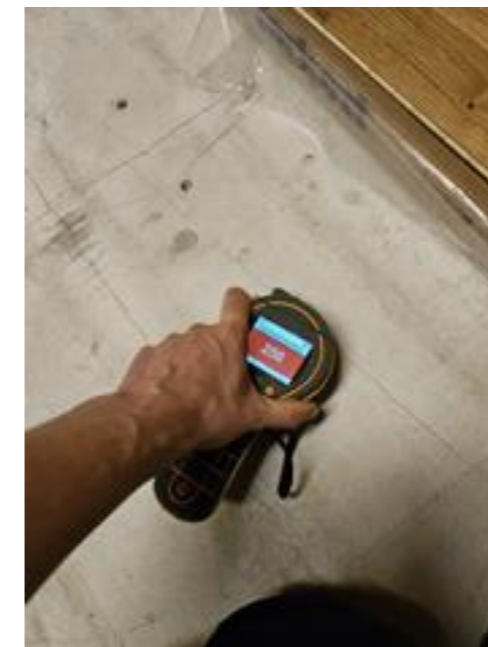
6.4 Rom under terreng

Type rom under terreng	Delvis innredet
Er det gjennomført arbeider etter byggeår?	Ja
Det er utført innredninger av rom etter byggeår.	
Er det foretatt hulltaking i utlekket vegg eller i eventuelt oppforet tregulv?	Ja
Er det symptomer på fuktskade? (se etter skader og foreta fuktmåling)	Nei
Er oppholdsrom manglende ventilert?	Nei
Oppsummering av rom under terreng TG-2	
Ved stikkprøve i form av hulltaking og fuktmåling registreres det akseptable verdier. Det gjøres oppmerksom på at påføring og isolering på innsiden av grunnmur under bakkenivå er en utsatt konstruksjon hvor det er små marginer før skader oppstår. Selv om det IKKE er registrert vesentlig fukt ved stikkprøve i påforet vegg så utelukker dette ikke at det kan forekomme skader andre steder.	
TG 2 er satt da det registreres utslag ved bruk av fuktsøker på bare betonggulv. Dette er ikke unormalt for eldre bygninger da disse er oppført uten aldersbestandig fuktsperre i grunn på samme måte som idag.

Anbefalte tiltak / ytterligere undersøkelser anbefales	
Kjeller anbefales å holdes oppvarmet og jevnlig luftet.

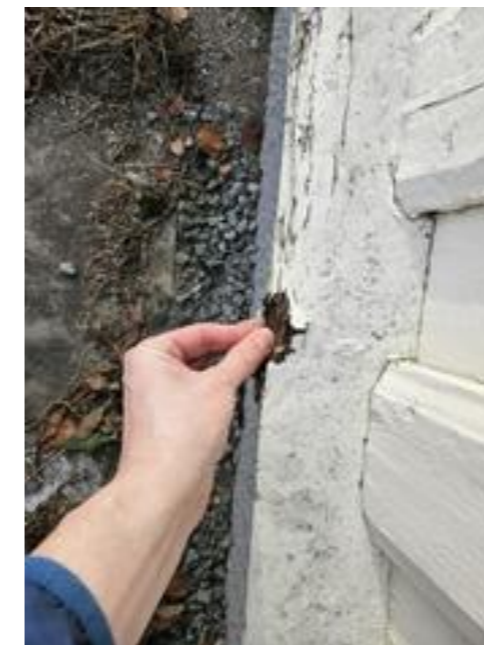
6.8 Yttervegger

Type fasade	Stående kledning
Er det gjennomført arbeider etter opprinnelig byggeår?	Ja
Selger opplyser at kledning er oppgradert på en vegg i nyere tid.	
Er det påvist skjevheter/riss/sprekker/setninger?	Nei
Er det påvist fuktskade/sopp/råte eller slitt overflate?	Ja
Er det liten eller ingen lufting av kledningen?	Ja
Er det manglende musetetting i nedkant av kledning/plater?	Nei
Oppsummering av yttervegger	TG-2
Det registreres stedvis råte i vannbord nederst på vegger. Det er stedvis slitte overflater. Kledningen er ikke luftet. Manglende lufting gir økt risiko for fuktskader i konstruksjonen. Vannbord på vinduer har stedvis slitasje.	
Anbefalte tiltak / ytterligere undersøkelser anbefales	
Bytte av råteskadet vannbord er påregnelig. Overflatebehandling og vedlikehold er påregnelig på deler av fasader. Bedre lufting av kledningen anbefales, noe som trolig må sees i sammenheng med fremtidig oppgradering av fasader. Frem til da så anbefales jevnlig tilsyn.

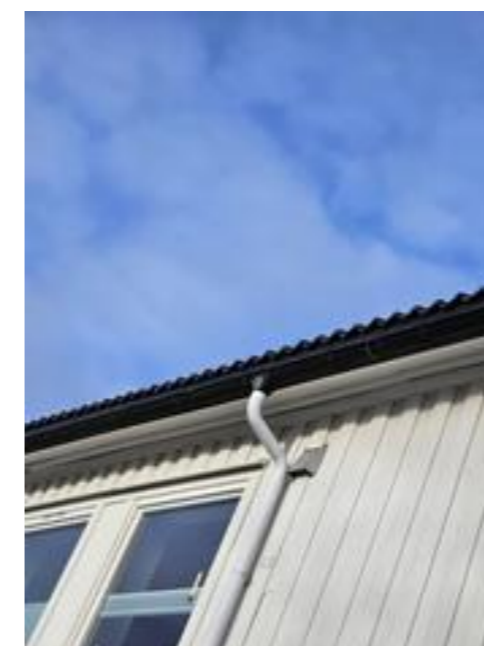
6.9 Renner og nedløp

Type	Metall
Er det utført arbeider på anlegget etter byggeår?	Ja
Selger opplyser at renner og nedløp er sporadisk oppgradert fra 2003 og utover i forbindelse med sporadiske oppgraderinger/tilbygginger.	
Er det synlige skader på renner/nedløp?	Ja
Oppsummering av renner og nedløp	TG-2
Renner/nedløp tilknyttet saltakskonstruksjon har passert halvparten av forventet levetid. Det registreres stedvis avskalling i overflatebehandling. Kontroll av renner er utført som en begrenset inspeksjon fra bakkenivå.	
Anbefalte tiltak / ytterligere undersøkelser anbefales	
Ikke vurdert med strakstiltak, men med alder så øker risikoen for skader. Jevnlig rensing renner anbefales.
