Innholdsrik
familiebolig
med etterspurt beliggenhet

LOMVIVEIEN 55

KVERNEVIK

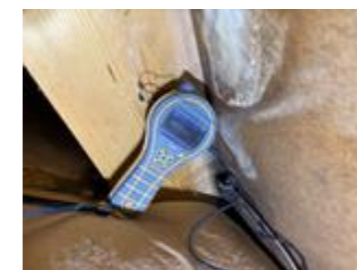
Det er fuktskjolder og hvitt saltbelegg flere steder i undertaket, men det ble ikke registrert unormalt fuktnivå i området ved befaring. Skjoldene vurderes derfor å skyldes kondens, da det ikke er montert dampsperre mot oppvarmet rom.

Fuktmåling i fuktskjolde uten utslag.

Det må etableres ventileringen av takkonstruksjonen, for eksempel ved hjelp av luftespalter i de utvendige kassene. Ventileringen skal sørge for at det ikke oppstår kondens i konstruksjonen, og at eventuell fuktighet som dannes, tørker opp.

Det bør monteres dampsperre ned mot varmt rom for å unngå kondensering i takkonstruksjonen.

Det må etableres luftespalter mellom isolasjon og undertak. Ventileringen skal sørge for at det ikke oppstår kondens i konstruksjonen, og at eventuell fuktighet som dannes, tørker opp.

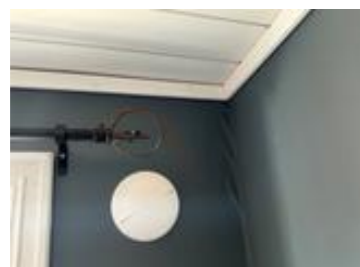
Det er flere sprekker/riss i vegg til stuen og det er stedvis luftbobler i tapet.

Bildet viser luftbobler i tapet.

Avvikene er kosmetiske og kan utbedres etter ønske.

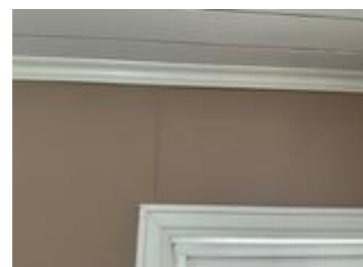
Bildet viser riss/sprekk i vegg

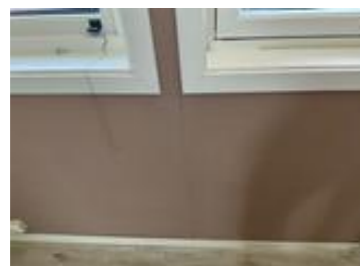
Bildet viser riss/sprekk i vegg.

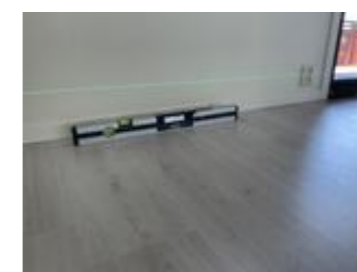
- Målt høydeforskjell på mellom 10 - 20 mm innenfor en lengde på 2 meter. Tilstandsgrad 2 gis med bakgrunn i standardens krav til godkjente måleavvik.

Bildet viser området hvor det største høydeavviket er registrert i loftstuen.

- For å få tilstandsgrad 0 eller 1 må høydeforskjeller rettes opp. Det vil imidlertid sjelden være økonomisk rasjonelt som et enkeltstående tiltak i en bolig som dette. Dersom boligen en gang skal renoveres, kan man vurdere slike tiltak.

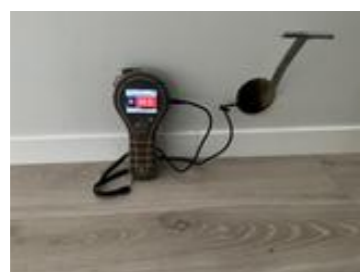
Fuktmålingen viser 25,5 vekt%

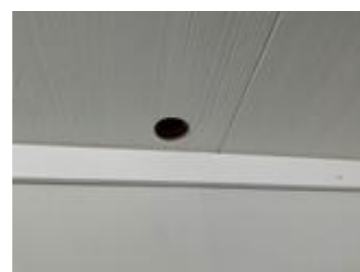
Bildet viser hull i tak.

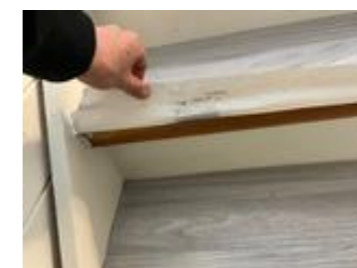
Løs folie.

Avviket er kosmetisk og folien kan byttes etter ønske.

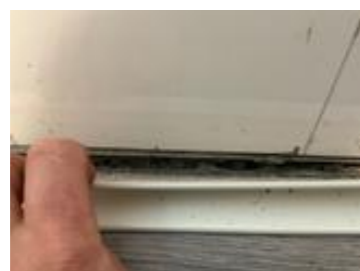
Når baderomsplater ikke er montert fagmessig, og hull og skjøter har glipper, kan dette føre til utettheter som øker risikoen for fuktinntrengning bak platene. Over tid kan dette føre til oppfukning av tilstøtende konstruksjoner, noe som kan resultere i råteskader, muggvekst og eventuelle lekkasjer. Platene bør derfor demonteres og monteres i henhold til leverandørens anvisninger.

Ufagmessig utførelse av baderomsplater.

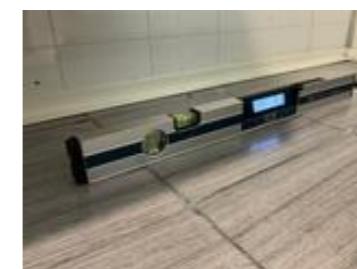
Motfall fra sluk fører til at vann som havner på gulvet ikke renner riktig av, men i stedet samler seg på gulvflaten. Dette øker risikoen for vannskader på både gulv- og veggkonstruksjoner. For å utbedre dette må gulvets fall justeres slik at vannet ledes med korrekt fall mot sluket.

Målingen viser 7 mm/m motfall fra sluk.

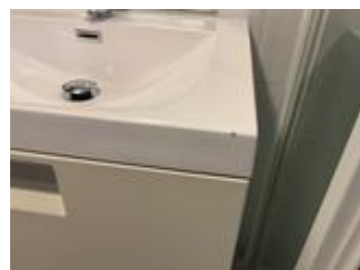
Hakk i vask.

Avviket er kosmetisk og vasken kan byttes etter ønske.

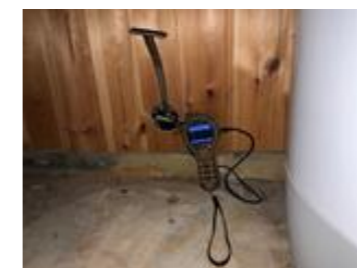
Hulltaking er foretatt fra gang og inn mot gulvets våtsone. Det er målt etter fuktighet i veggens bunnsvill ved bruk av elektropigger, uten at det er påvist unormale verdier.

Fuktmåling uten utslag.

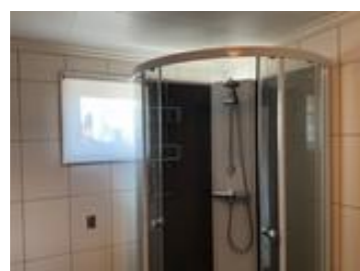
Vindu plassert i dusjens våtsone.

Vannsprut fra dusjen kan føre til vannskader på vinduet. Dette vurderes ikke som en utfordring ved normal bruk av dusjen. For økt sikkerhet kan vinduet fuges og males med våtromsmaling.

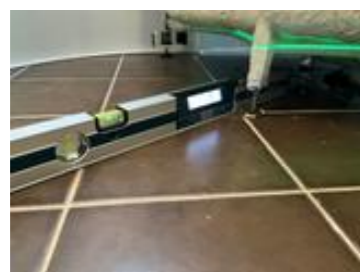
Motfall fra sluk fører til at vann som havner på gulvet ikke renner riktig av, men i stedet samler seg på gulvflaten. Dette øker risikoen for vannskader på både gulv- og veggkonstruksjoner. For å utbedre dette må gulvets fall justeres slik at vannet ledes med korrekt fall mot sluket.

Målingen viser 8 mm/m motfall fra sluk.

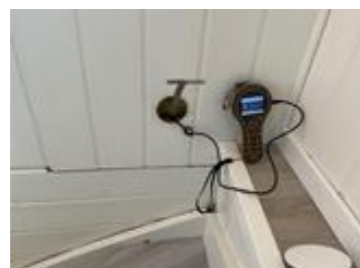
Hulltaking er foretatt fra trapp og inn mot dusjsonen. Det er målt etter fuktighet i veggens bunnsvill ved bruk av elektropigger, uten at det er påvist unormale verdier.

Fuktmåling uten utslag.

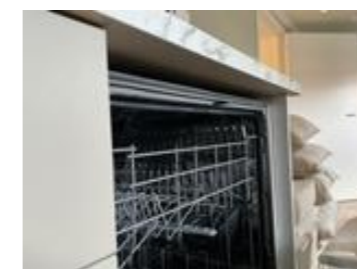
Manglende fuktsikring av benkeplaten ved oppvaskmaskin.

Benkeplaten laminatkant bør monteres på benkeplaten for å unngå at søl trekker inn i kanten og fører til oppsvulming i materialet.

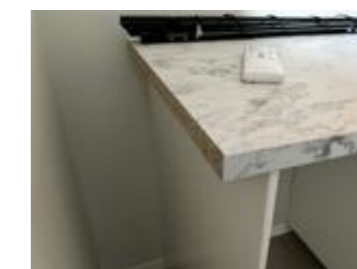
Manglende dekklist på benkeplate.

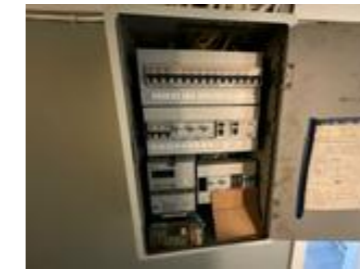
Oversiktsbilde av sikringskap.

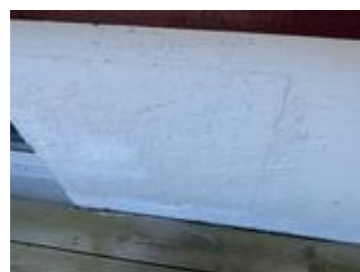
Bildet viser riss i murpuss til grunnmur

Riss og sprekker kan medføre vanninntrengning i muren, som igjen kan føre til frostskafer i muren vinterstid og gi større skader i murpussen. Riss og sprekker bør derfor utbedres med reparasjonsmørtel og følges opp med jevnlig kontroll for eventuelle endringer over tid.
