HELLANDSBYGDVEGEN 670

Befaringsdato: 27.07.2024    Rapportdato: 29.07.2024    Oppdragsnr.: 10698-3155    Referansenummer: XQ1290  
Autorisert foretak: Takstmann A AS    Sertifisert Takstingeniør: Fredrik Alsaker

## Tilstandsrapport

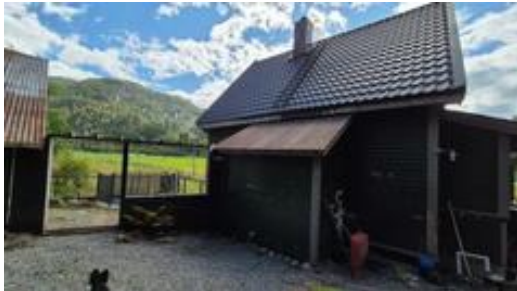
Takrenner og nedløp er i aluminium. Det er ikke uvanlig at det kan oppstå lekkasjer i overganger, men dette er ikke kontrollert. Takrenner bærer preg av normal elde iht alder. Det er opplyst at det som er av takrenner er skiftet i nyere tid.

- Det er ikke tilfredsstillende bortledning av vann fra taknedløp ved grunnmur.
- Takrenner/nedløp har store lekkasjer.

Manglende takrenner kan medføre ekstra fukt på fasade og redusere levetid. Det anbefales å montere takrenner på huset.

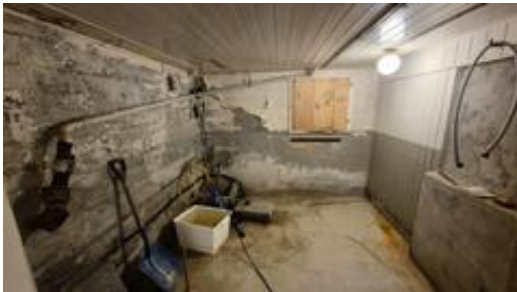
KJELLER > VASKEROM

### TG 3 Fukt i tiliggende konstruksjoner

Hulltaking er ikke nødvendig da mur allerede er synlig i nedre del. Her er det registrert naturlig bakkefukt og noe mindre kalkutslag.

- Ved andre fuktundersøkelser enn hulltaking, er det påvist indikasjoner på fuktskader.

Det anbefales å benytte avfukter i kjelleren for å holde et tørt innemiljø.

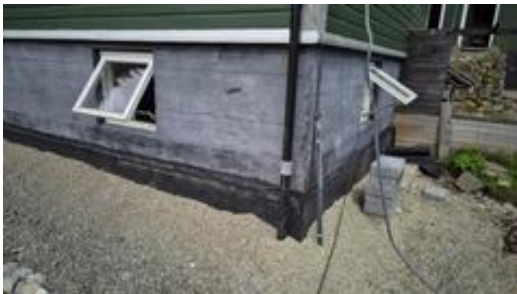
### Terrengforhold

Det er registrert at terreng heller ned mot boligen og videre nedover på fremsiden. Det er generelt anbefalt at terreng heller 1:50 i en lengde på 3 meter vekk fra boligen. Hvis dette ikke er utført er det en naturlig risiko for at ekstra fukt påkjenninger av grunnmur kan oppstå.
