Del av  
tomannsbolig med  
stort potensial

BERGSAGELVEIEN 27

**Adresse:** Bergsagelveien 27, 4016  
STAVANGER

**Gnr./Bnr.:** Gnr. 21, bnr. 583, i Stavanger  
kommune

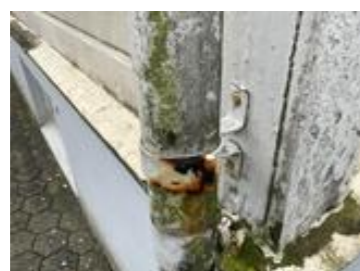
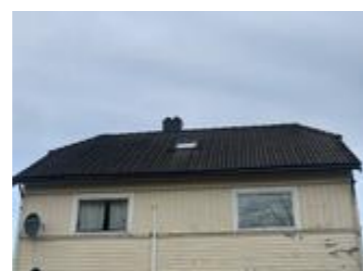
- Det mangler snøfangere på hele eller deler av taket, men det var ikke krav om dette på byggemeldingstidspunktet.
- Mer enn halvparten av forventet brukstid er passert på renner/nedløp/beslag.
- Det er avvik:

Manglende snøfanger på taket

Snøfangere bør monteres på taket for å redusere risikoen for takras, som kan forårsake skader på personer, dyr eller eiendeler. Selv om snøfangere ikke var et krav da bygget ble oppført, skal dette vurderes i henhold til NS 3600. Ifølge standarden skal det gis TG2 dersom snøfangere mangler, og for å oppnå TG1 må dette utbedres.

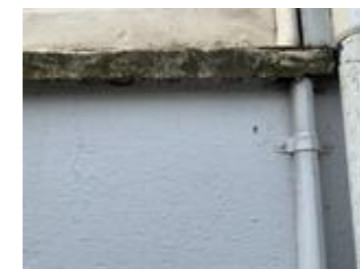
- Det er ingen eller liten lufting i nedre kant av kledning mot grunnmur.
- Det er påvist spredte råteskader i bordkledningen.
- Det er avvik:
- Det er ingen musesperre i nedre kant av konstruksjon.

Manglende lufting for kledning.

Manglende lufting av kledningen fører til redusert luft sirkulasjon bak kledningen. Dette resulterer i ineffektiv tørking og drenering av regnvann som trenger inn gjennom kledningen. Over tid kan dette føre til råteskader på kledningsbordene. Det må derfor etableres lufting med musesperre for kledningen.

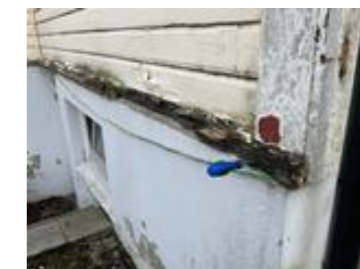
Råteskadet bunnstokk.

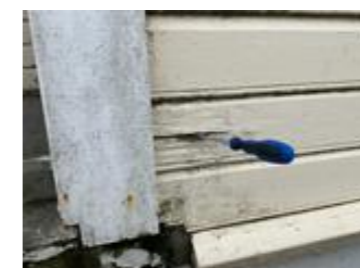
Kledning med spredt råteskade

Spredt råteskader i kledningen gir ikke bare kosmetiske utfordringer, men øker også risikoen for at råteskader og vanninntrenging i selve veggkonstruksjonen. Råteskadet kledning må skiftes.

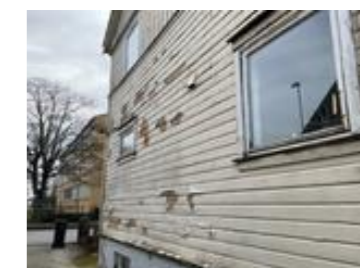
Værslitt kledning.

Værslitt og oppsprukket kledning kan øke risikoen for råte i treverket. For å forebygge dette anbefales det å skrape og male den værslitte kledningen, samt bytte ut eventuelle skadede eller oppsprukne kledningsbord. Dette vil bidra til å bevare både utseendet og levetiden på fasaden.

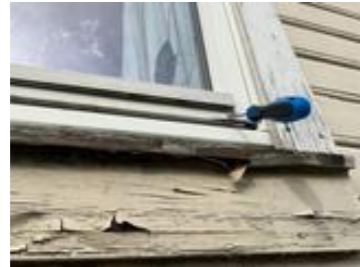
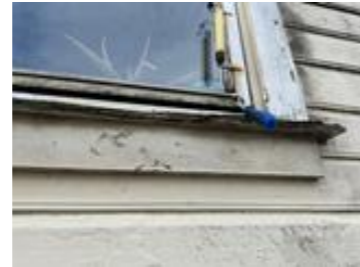
Vinduene har råteskader

Råteskadet vinduskarm.

Et råteskadet vindu vil over tid miste evnen til å holde tett mot vær og vind, noe som over tid kan føre til følgeskader i selve veggkonstruksjonen. Vinduer med råteskader må derfor byttes.

Kostnadsestimert: 100 000 - 200 000

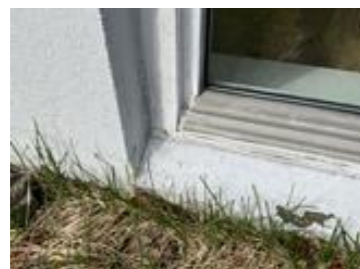
Værslitt vinduskarm.

Værslitt og oppsprukket treverk i karmen til vinduene, øker risikoen for at vann trenger inn i materialet, noe som kan føre til fuktskader, samt råteskader i karmen over tid. For å håndtere dette, anbefales det å skrape og male værslitt treverk.

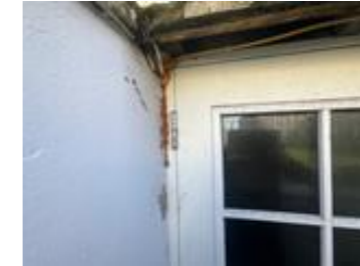
Det er synlig byggeskum rundt døren og tettingen underdøren har er oppsprukket/mangelfull.

Synlig byggeskum.

Tettingen rundt døren bør utbedres for å unngå fuktinntrengning, som kan føre til følgeskader.

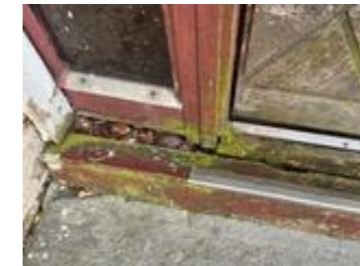
Dørens karm har råteskader.

Råteskadet dørkarm.

En råteskadet dør vil over tid miste evnen til å holde tett mot vær og vind, noe som over tid kan føre til følgeskader i selve veggkonstruksjonen. Dører med råteskader må derfor byttes.

Kostnadsestimert: 20 000 - 100 000

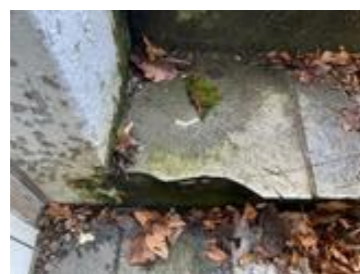
Knust flis.

Knuste fliser er et kosmetisk avvik og kan byttes etter ønske.

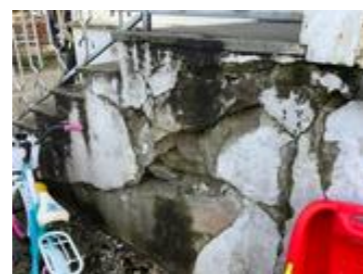
Det er store sprekker i trapp til inngangspartiet.

Sprekker i trapp til inngangspartiet.

Sprekker i trappen bør utbedres med betong- eller reparasjonsmasse for å unngå at stein og masser i trappen forskyver seg, noe som kan føre til setninger og ytterligere sprekkdannelse.

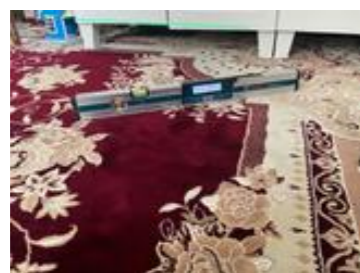
- Målt høydeforskjell på over 20 mm innenfor en lengde på 2 meter. Tilstandsgrad 3 gis med bakgrunn i standardens krav til godkjente måleavvik.

Boligen er av eldre dato og har naturlige skjevheter som følge av setninger og materialbevegelser over tid. Selv om høydeavvikene anses som normale for bygningens alder, representerer de et avvik i henhold til NS 3600.

Bildet viser målinger av høydeavvik i gulv i 1. etasje.

- For å få tilstandsgrad 0 eller 1 må høydeforskjeller rettes opp. Det vil imidlertid sjelden være økonomisk rasjonelt som et enkeltstående tiltak i en bolig som dette. Dersom boligen en gang skal renoveres, kan man vurdere slike tiltak.

Kostnadsestimat: 20 000 - 100 000

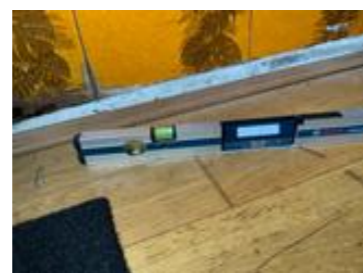
Bildet viser målinger av høydeavvik i gulv i kjeller.

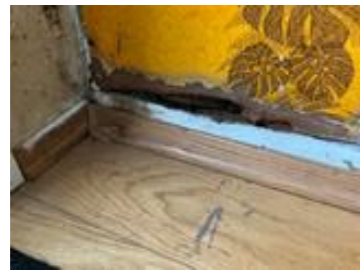
Råteskader i vegg.

Vegg med råteskadet treverk må åpnes og undersøkes nærmere for eventuell soppevekst som kan forringe innemiljøet. Råteskadet treverk må skiftes ut.

**Kostnadsestimat: 20 000 - 100 000**

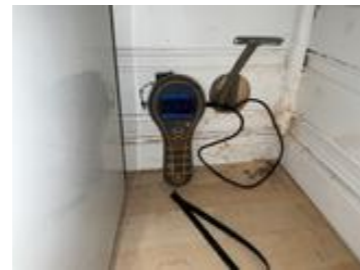
Ved hulltaking av påforet vegg av grunnmur i stue ble det målt 21-22 vekt% fuktighet i treverket. Maksnivået i treverk er på 28 vekt%, til sammenligning. Normale nivåer ville ha vært 8-12 vekt% i rom under terreng.

Det er målt tilstrekkelig fuktighet i den påforede veggen mot grunnmur til at mugg- og råteskader kan oppstå.

Fuktmålingen viser 21,6 vekt%.

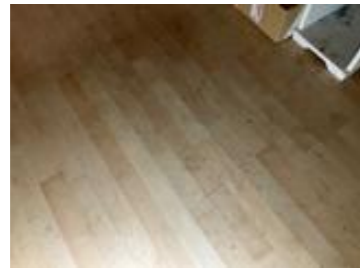
Gulv med slitasje.

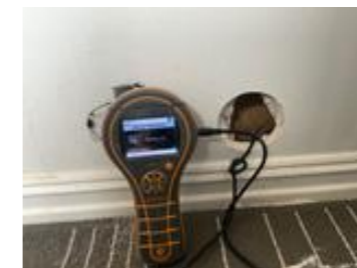
Fuktmåling uten utslag.

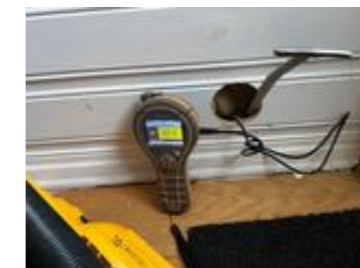
Fuktmålingen viser 17,3 vekt%

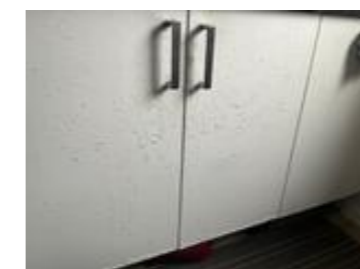
Oppsvulmet skapfronter.

Oppsvulmede gulv er et kosmetisk avvik og kan utbedres etter ønske.

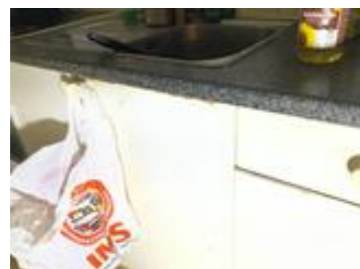
Oppsvulmet benkeplate og fronter.

Oppsvulmede skapdører er et kosmetisk avvik og kan utbedres etter ønske.

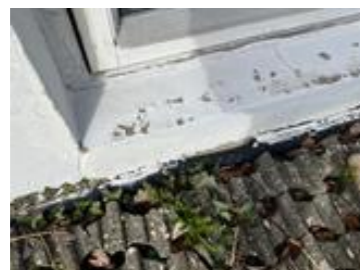
Manglende klemlist på fuksikring av grunnmur.

Det må monteres klemlist på grunnmursplasten slik at det ikke kommer inn vann mellom grunnmur og grunnmursplast. Dette kan igjen føre til økte fuktnivåer i underetasjen.

Sviktende/manglende drenering kan føre til fuktinntrenging og økt luftfuktighet i rom under terreng. Tiltak som re-drenering kan derfor ikke utelukkes.

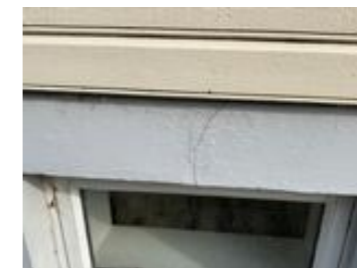
Riss i grunnmur.

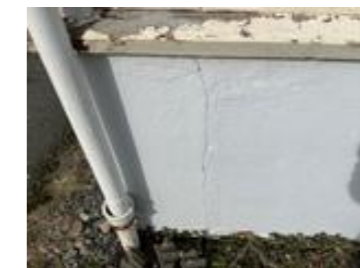
Riss i grunnmur.
