Del av tomannsbolig med stort potensial

BERGSAGELVEIEN 27

Adresse: Bergsagelveien 27, 4016
STAVANGER

TEKNISK GJENNOMGANG

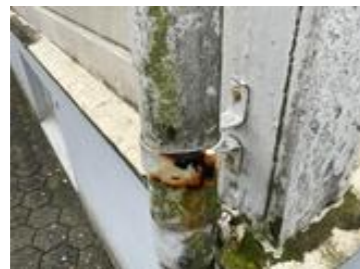
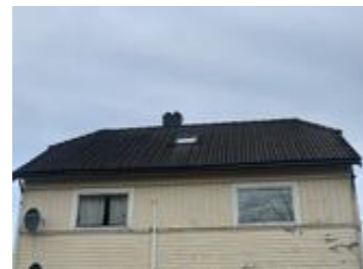
- Det mangler snøfangere på hele eller deler av taket, men det var ikke krav om dette på byggemeldingstidspunktet.
- Mer enn halvparten av forventet brukstid er passert på renner/nedløp/beslag.
- Det er avvik:

Manglende snøfanger på taket

Snøfangere bør monteres på taket for å redusere risikoen for takras, som kan forårsake skader på personer, dyr eller eiendeler. Selv om snøfangere ikke var et krav da bygget ble oppført, skal dette vurderes i henhold til NS 3600. Ifølge standarden skal det gis TG2 dersom snøfangere mangler, og for å oppnå TG1 må dette utbedres.

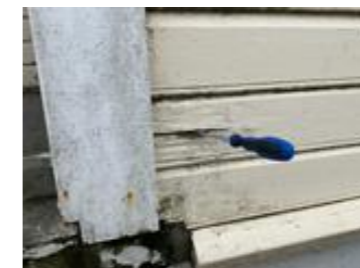
Kledning med spredt råteskade

Spredt råteskader i kledningen gir ikke bare kosmetiske utfordringer, men øker også risikoen for at råteskader og vanninntrenging i selve veggkonstruksjonen. Råteskadet kledning må skiftes.

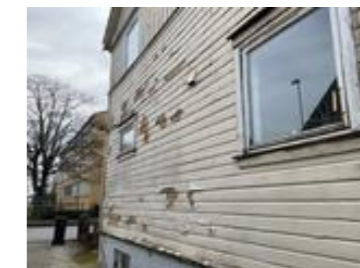
Værslitt kledning.

Værslitt og oppsprukket kledning kan øke risikoen for råte i treverket. For å forebygge dette anbefales det å skrape og male den værslitte kledningen, samt bytte ut eventuelle skadede eller oppsprukne kledningsbord. Dette vil bidra til å bevare både utseendet og levetiden på fasaden.

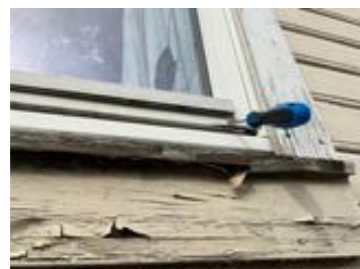
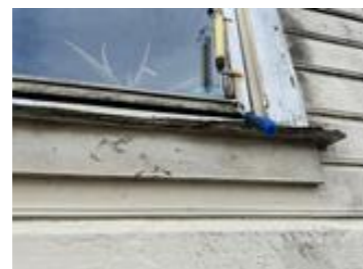
Vinduene har råteskader

Råteskadet vinduskarm.

Et råteskadet vindu vil over tid miste evnen til å holde tett mot vær og vind, noe som over tid kan føre til følgeskader i selve veggkonstruksjonen. Vinduer med råteskader må derfor byttes.

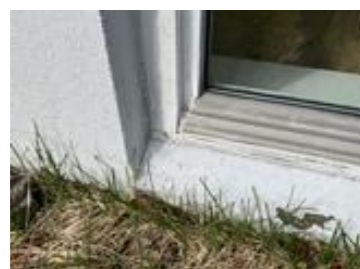
Værslitt og oppsprukket treverk i karmen til vinduene, øker risikoen for at vann trenger inn i materialet, noe som kan føre til fuktskader, samt råteskader i karmen over tid. For å håndtere dette, anbefales det å skrape og male værslitt treverk.

Værslitt vinduskarm.

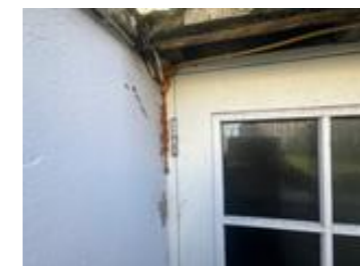
Det er synlig byggeskum rundt døren og tettingen underdøren har er oppsprukket/mangelfull.

Synlig byggeskum.

Tettingen rundt døren bør utbedres for å unngå fuktinntrengning, som kan føre til følgeskader.

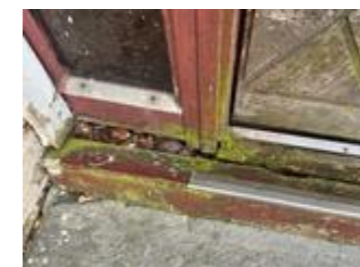
Dørens karm har råteskader.

Råteskadet dørkarm.

En råteskadet dør vil over tid miste evnen til å holde tett mot vær og vind, noe som over tid kan føre til følgeskader i selve veggkonstruksjonen. Dører med råteskader må derfor byttes.

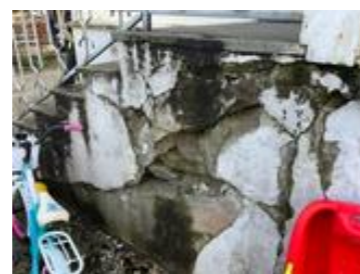
Det er store sprekker i trapp til inngangspartiet.

Sprekker i trapp til inngangspartiet.

Sprekker i trappen bør utbedres med betong- eller reparasjonsmasse for å unngå at stein og masser i trappen forskyver seg, noe som kan føre til setninger og ytterligere sprekkdannelser.

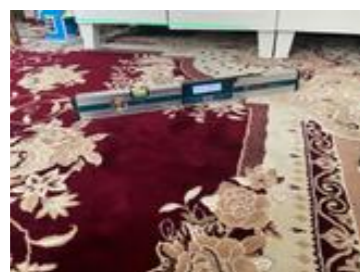
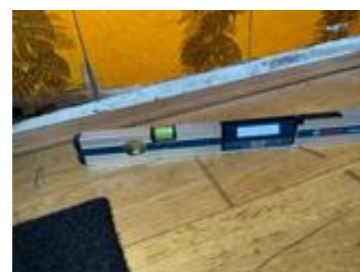
- Målt høydeforskjell på over 20 mm innenfor en lengde på 2 meter. Tilstandsgrad 3 gis med bakgrunn i standardens krav til godkjente måleavvik.

Boligen er av eldre dato og har naturlige skjevheter som følge av setninger og materialbevegelser over tid. Selv om høydeavvikene anses som normale for bygningens alder, representerer de et avvik i henhold til NS 3600.

Bildet viser målinger av høydeavvik i gulv i 1. etasje.

Bildet viser målinger av høydeavvik i gulv i kjeller.

- For å få tilstandsgrad 0 eller 1 må høydeforskjeller rettes opp. Det vil imidlertid sjelden være økonomisk rasjonelt som et enkeltstående tiltak i en bolig som dette. Dersom boligen en gang skal renoveres, kan man vurdere slike tiltak.

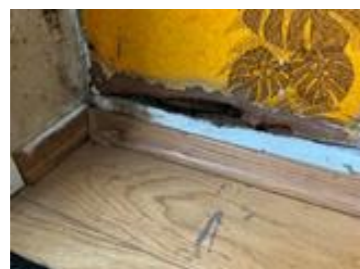
Råteskader i vegg.

Vegg med råteskadet treverk må åpnes og undersøkes nærmere for eventuell soppvekst som kan forringe innemiljøet. Råteskadet treverk må skiftes ut.

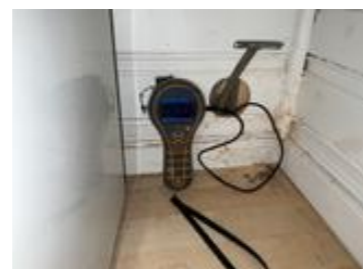
Ved hulltaking av påforet vegg av grunnmur i stue ble det målt 21-22 vekt% fuktighet i treverket. Maksnivået i treverk er på 28 vekt%, til sammenligning. Normale nivåer ville ha vært 8-12 vekt% i rom under terreng.

Fuktmålingen viser 21,6 vekt%.

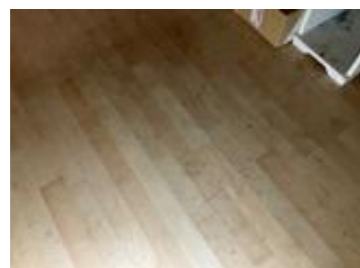
Gulv med slitasje.

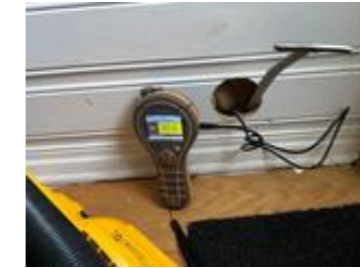
Fuktmålingen viser 17,3 vekt%

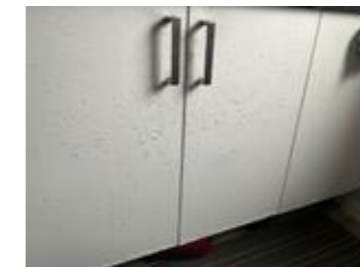
Oppsvulmet skapfronter.

Oppsvulmede gulv er et kosmetisk avvik og kan utbedres etter ønske.

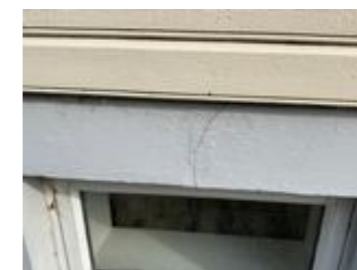
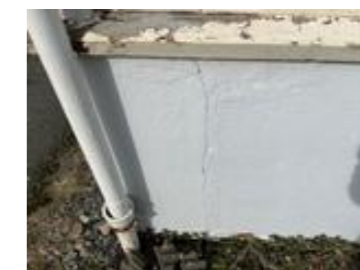
Riss i grunnmur.
